# Bouwkundig

## Rapport

van het bouwkundig onderzoek  
uitgevoerd aan:

**Dijkweg 130  
1619 HH Andijk**

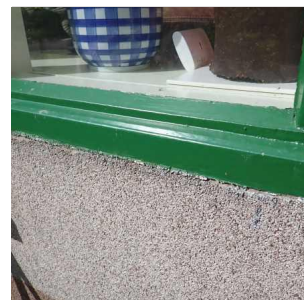
##### Geen geventileerde glaslat

Bij dubbele beglazing dient, conform het huidige bouwbesluit, de onderste glaslat in de sponning te kunnen ventileren. Bij handhaving van de huidige situatie is er een verhoogd risico op houtrot in het kozijn of raamsponning. Bij oude beglazing is de sponning meestal volledig afgekit. Het aanbrengen van een dergelijke lat heeft dan geen nut. Dit is echter pas zichtbaar na verwijdering van de glaslaten.

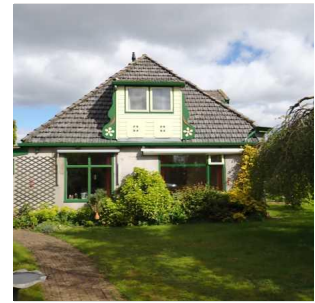
### De conditie van het schilderwerk

Het schilderwerk heeft aandacht. Professioneel onderhoud dient te worden uitgevoerd. Met name de gevoelige delen, zoals liggende delen en verbindingen, extra behandelen. Voor zover noodzakelijk inspectie en herstel van gebreken uitvoeren aan zwakke plekken.

Beoordeling: **Onvoldoende**

direct (3 - 12 mnd): € 2.850

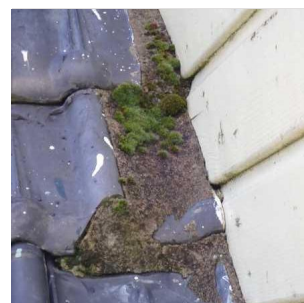
##### Brek dakpannen

Er zijn dakpannen met breuk op het dak aangetroffen. Deze veroorzaken lekkage. Per direct de betreffende dakpannen vervangen.

Beoordeling: **Slecht**

direct (0 - 2 mnd): € 95

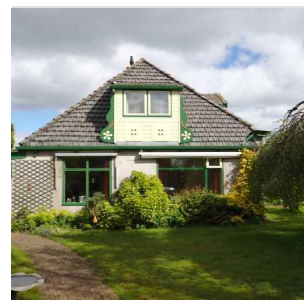
##### Nokvorsten

Ten tijde van het onderzoek zijn er gebreken aan de nokvorsten aangetroffen. De algehele technische staat is voldoende, er dient echter wel deels herstel of vervanging te worden uitgevoerd. Tevens dient regulier onderhoud (zoals reinigen) uitgevoerd te worden.

Beoordeling: **Onvoldoende**

direct (3 - 12 mnd): € 640

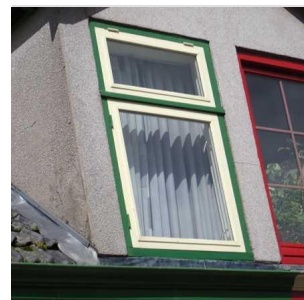
Het schilderwerk behoeft aandacht. Professioneel onderhoud dient te worden uitgevoerd. Met name de gevoelige delen, zoals liggende delen en verbindingen, extra behandelen. Voor zover noodzakelijk inspectie en herstel van gebreken uitvoeren aan zwakke plekken.

Beoordeling: **Onvoldoende**

direct (3 - 12 mnd): € 950

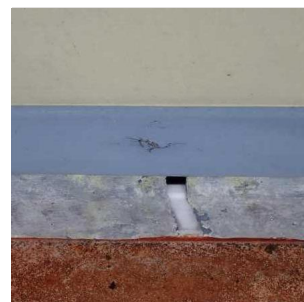
De loodstroken zijn zeer oud en de technische levensduur is ten einde. Indien er geen actieve lekkages zijn, kan het vervangen hiervan mogelijk nog even worden uitgesteld. Vooralsnog rekening houden met het vervangen van de loodstroken, vanwege het hogere risico op lekkage met alle mogelijke gevolgschade.

Beoordeling: **Voldoende**

1 - 5 jaar: € 550

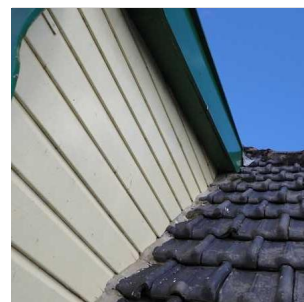
Het schilderwerk behoeft aandacht. Professioneel onderhoud dient te worden uitgevoerd. Met name de gevoelige delen, zoals liggende delen en verbindingen, extra behandelen. Voor zover noodzakelijk inspectie en herstel van gebreken uitvoeren aan zwakke plekken.

Beoordeling: **Onvoldoende**

direct (3 - 12 mnd): € 285

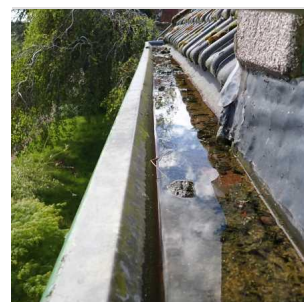
Het materiaal is oud en het einde van de technische levensduur is (bijna) bereikt. Hierdoor is er een hoger risico op lekkage. Tenzij anders benoemd kan het geheel nog voldoende functioneren.

Beoordeling: **Voldoende**

1 - 5 jaar: € 575

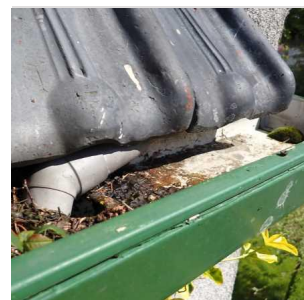
De afvoer van de CV ketel en de wastafel op de eerste verdieping lozen in de dakgoot, het geheel dient conform aangesloten te worden op het riool. Voor dit herstel dient men een gespecificeerde offerte op te vragen bij een erkend bedrijf.

Beoordeling: **Voldoende**

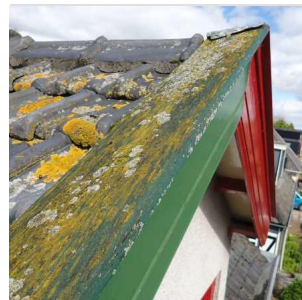
### Het schilderwerk

Het schilderwerk heeft aandacht. Professioneel onderhoud dient te worden uitgevoerd. Met name de gevoelige delen, zoals liggende delen en verbindingen, extra behandelen. Voor zover noodzakelijk inspectie en herstel van gebreken uitvoeren aan zwakke plekken.

Beoordeling: **Onvoldoende**

direct (3 - 12 mnd): € 1.980

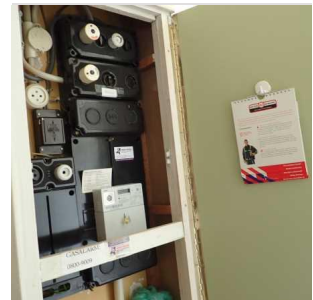
Er is geen aardlekschakelaar aanwezig. Wij adviseren deze, indien technisch mogelijk, alsnog aan te brengen. Zeker de zogenaamde natte groepen dienen te zijn voorzien van een aardlekschakelaar.

Beoordeling: **Onvoldoende**

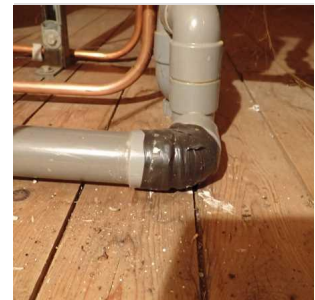
Één of meerdere koppelingen zijn met tape beplakt om de koppelingen af te dichten en/of aan elkaar te monteren. Het geheel kan hiermee nog een bepaalde periode functioneren. Na ontstane gebreken zullen koppelingen alsnog vervangen moeten worden of wederom kan dan worden gekozen voor een dergelijk (tijdelijk) herstel waarvan de kosten laag tot nihil zijn maar de levensduur kort.

Beoordeling: **Voldoende**

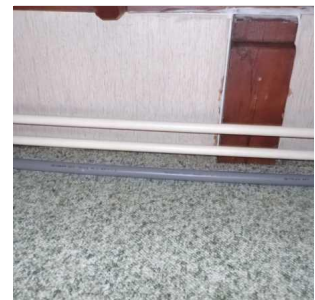
#### Ophanging van het riool

Beoordeling: **Slecht**

direct (0 - 2 mnd): € 520

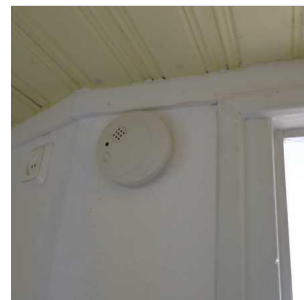
### Niet aanwezig op iedere verdieping

Vanaf 1 juli 2022 is in iedere woning een rookmelder verplicht. Deze verplichting bestaat al sinds 2003 voor nieuwbouwhuizen, maar in de nieuwe wetgeving staat dat ook in bestaande woningen op iedere verdieping een rookmelder moet hangen. Geadviseerd wordt om deze per direct aan te brengen.

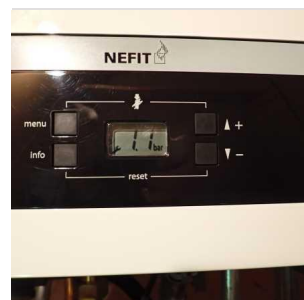
#### Druk

De druk op het CV systeem is laag. De oorzaak is niet te achterhalen. Het systeem dient in ieder geval te worden bijgevoerd.

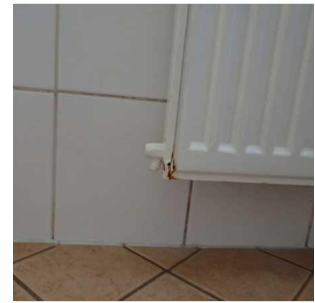
### Roestvorming

De radiator, een onderdeel van het systeem, is aangetast door roestvorming. Om doorroesten te voorkomen adviseren wij u de roest te verwijderen, het materiaal goed blank te schuren en het met de juiste middelen te voorzien van primer en aflak.

1 - 5 jaar: € 90

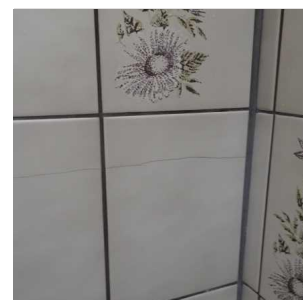
#### Gescheurd tegelwerk

1 - 5 jaar: € 125
