# Bouwkundig

## Rapport

van het bouwkundig onderzoek  
uitgevoerd aan:

**Witte Valkstraat 10**  
**1619 XN Andijk**

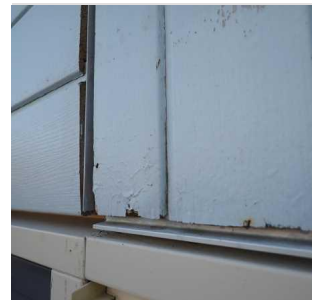
Cementgebonden gevel afwerking vertoont gebreken, Herstel of vervangen raden wij aan om verdere schade te voorkomen.

Beoordeling: **Voldoende**

1 - 5 jaar: € 450

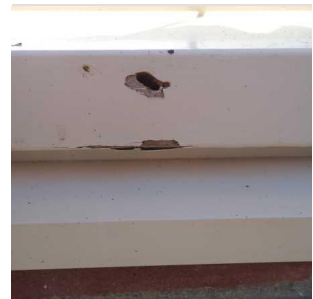
### Kozijnen - Afwijkende situatie

Beoordeling: **Onvoldoende**

direct (3 - 12 mnd): € 45

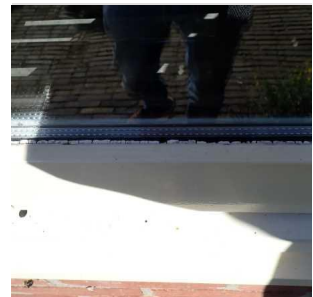
### Kozijnen - Beglazing

Er zijn kleine gebreken aan het kitwerk. Indien de aansluiting tussen de beglazing en het kozijn in een slechte conditie verkeert kan vocht intreden en is er een hoog risico op niet zichtbare gebreken van binnenuit. De gebreken dienen te worden hersteld.

Beoordeling: **Voldoende**

1 - 5 jaar: € 130

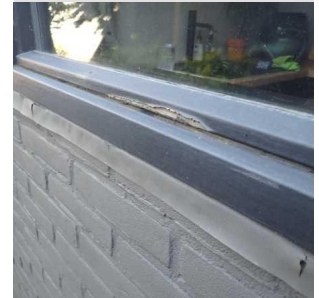
## Kozijnen - Schilderwerk

Het schilderwerk behoeft aandacht. Professioneel onderhoud dient te worden uitgevoerd. Met name de gevoelige delen, zoals liggende delen en verbindingen, extra behandelen. Voor zover noodzakelijk inspectie en herstel van gebreken uitvoeren aan zwakke plekken.

Beoordeling: **Onvoldoende**

direct (3 - 12 mnd): € 1.900

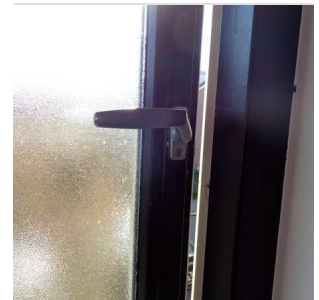
Het hang- en sluitwerk is gecontroleerd. Het materiaal functioneert (deels) niet goed en is niet echt goed onderhouden. Regulier onderhoud aan hang- en sluitwerk moet jaarlijks uitgevoerd worden, zoals (indien nodig) het intikken van de scharnierpennen en het aanbrengen van smeerolie op draaiende delen. Enkele gebreken zijn opgemerkt. In dit geval moeten de gebreken hersteld en onderdelen vervangen worden

Beoordeling: **Voldoende**

1 - 5 jaar: € 135

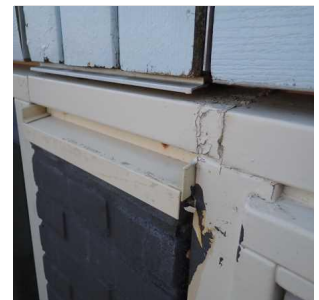
#### Houtrot herstel

Er is geconstateerd dat op diverse plaatsen houtrotvuller gebruikt is of houtrotreparaties zijn uitgevoerd. Het niet zichtbare hout is hierdoor mogelijk aangetast door houtrot. Op lange termijn (> 5 jaar) rekening houden met vervangen. Tot vervanging rekening houden met hogere onderhoudskosten. Voor het vervangen van onderdelen zijn geen kosten begroot.

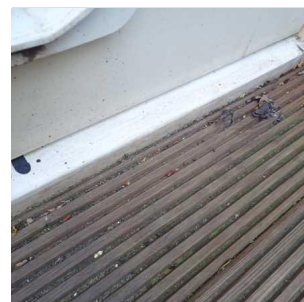
### Onderdelen in straatwerk/grond

Kozijndorpels en/of kozijnonderdelen liggen onder het maaiveld c.q. de straat of tuinafwerking. Hierdoor wordt het kozijnhout belast en kan vocht optrekken (capillair) in het kozijnhout. Dit is uiteraard geen gewenste situatie. Het kozijnhout dient vrij te zijn van en dus niet in contact te staan met materialen zoals grind, grond, zand en dergelijke. Dit gebrek dient spoedig te worden hersteld. De kozijnonderdelen dienen geheel 'vrij' te kunnen ventileren aan de buitenzijde van het gebouw.

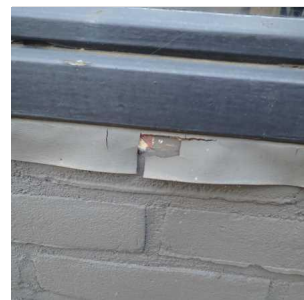
### Afwijkende situatie

Dpc folie is niet UV bestendig ,dit dient te worden vervangen door een ander type waterkerende voorziening .

Beoordeling: **Voldoende**

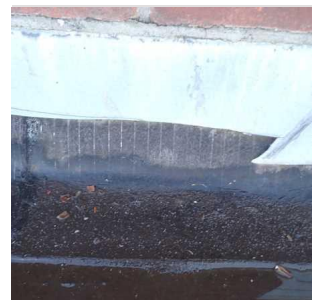
## Dak van aanbouw - Dakbedekking

Het materiaal is gedateerd en/of economisch afgeschreven. Door de minder goede conditie van deze dakbedekking is er een verhoogd risico op lekkage en/of vervolgschade aan de dakconstructie mogelijk. Vervanging van de bedekking is op (korte)termijn noodzakelijk.

Beoordeling: **Onvoldoende**

direct (3 - 12 mnd): € 630

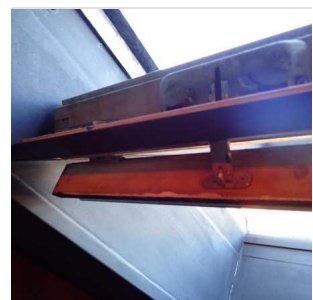
## Dakopening - Dakraam

Beoordeling: **Voldoende**

1 - 5 jaar: € 90

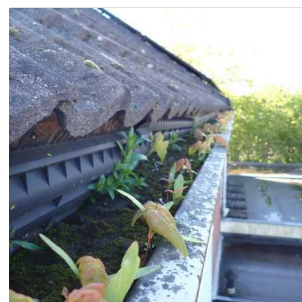
## Goten

De goot is vervuild. Hierdoor wordt de waterafvoer gehinderd en kan die op enig moment zelfs geheel onmogelijk worden, waardoor uiteraard overlopen en/of lekkages gaan ontstaan. De vervuiling dient uit de goten te worden verwijderd.

Beoordeling: **Onvoldoende**

direct (3 - 12 mnd): € 85

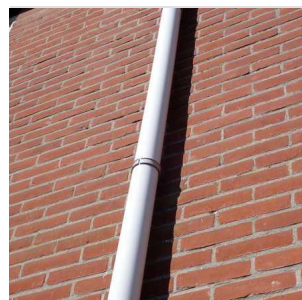
## Hemelwaterafvoeren

Er zijn gebreken aan de bevestiging van de hemelwaterafvoer aan de muur. Hierdoor is de bevestiging niet optimaal. De gebreken dienen te worden hersteld. Indien nodig moeten onderdelen vervangen worden.

Beoordeling: **Voldoende**

1 - 5 jaar: € 25

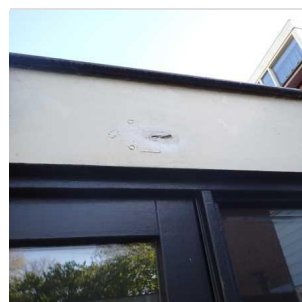
## Overstek / boeiboorden

Er zijn gebreken en/of houtrot aangetroffen. In dit geval dienen de gebreken en het zichtbare houtrot te worden hersteld. Indien nodig moeten de onderdelen of het gehele element vervangen worden, waarna het geheel kan worden afgewerkt met een verfsysteem conform het bestaande werk. Vooralsnog is uitgegaan van herstel. Het is goed mogelijk dat bij groot onderhoud (schilderwerk) meer houtrot na de verwijdering van de verf zichtbaar wordt of aanwezig is.

Beoordeling: **Onvoldoende**

direct (3 - 12 mnd): € 150

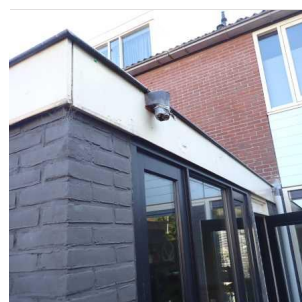
### Schilderwerk

Het schilderwerk heeft aandacht. Professioneel onderhoud dient te worden uitgevoerd. Met name de gevoelige delen, zoals liggende delen en verbindingen, extra behandelen. Voor zover noodzakelijk inspectie en herstel van gebreken uitvoeren aan zwakke plekken.

Beoordeling: **Onvoldoende**

direct (3 - 12 mnd): € 360
