Bouwtechnische keuring

Proefpolder 369, Andijk
7 november 2024 12:00

Keuring is uitgevoerd door David Kay - Homekeur BV voor W. Boode

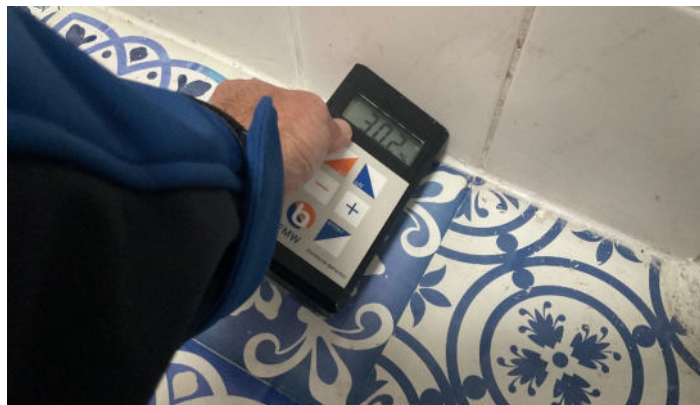
Er is een te hoog vochtpercentage gemeten, en er zijn gebreken opgemerkt zoals hiernavolgend omschreven. Bij langdurige vochtbelasting (bijvoorbeeld door slecht kitwerk e.d), kunnen onderliggende (hout)constructies (bijvoorbeeld een houten vloer of een gipsplaat wand e.d), geheel rot zijn, door vocht aangetast, of in dusdanige conditie verkeren dat vervangen geadviseerd moet worden indien dit zichtbaar geweest zou zijn.

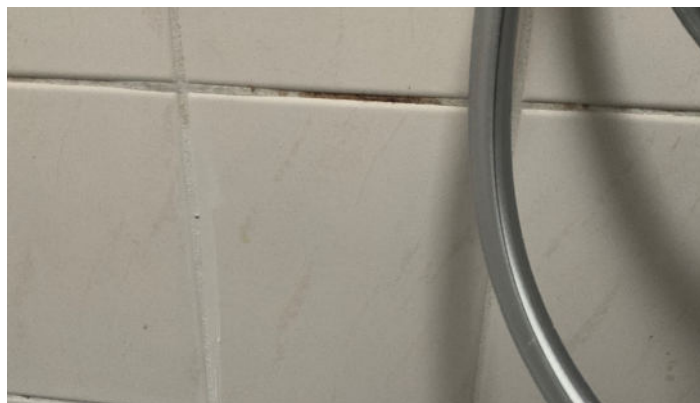
In de natte gedeeltes is een te hoog vochtpercentage gemeten, een oorzaak hiervan is slecht voegwerk of gebreken aan het voegwerk. Deze gebreken kunnen worden hersteld door het voegwerk te vervangen. De afweging moet gemaakt worden of dit nog realistisch is. In voorkomende gevallen kan beter direct het tegelwerk worden vervangen.

- Ook kan worden overwogen om alleen de slechte plekken te voorzien van nieuw voegwerk. Nadeel hiervan is een eventueel kleurverschil.
- Onder directe kosten is een bedrag opgenomen voor een herstelpoging (zonder garantie op succes).

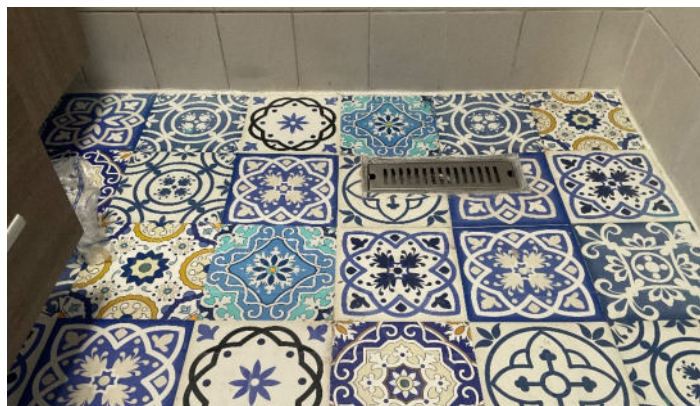
Een deel van het tegelwerk welke op de wanden en/of vloeren zijn aangebracht ligt los of klinkt hol bij het bekloppen van de tegels. De hechting met de ondergrond is onvoldoende! Ook kunnen spanningen in de onderliggende constructie ervan de oorzaak zijn dat tegelwerk los ligt of los komt. Meest voorkomende oorzaak van dergelijk los tegelwerk is een ondeskundige aanleg, en geen goede verlijming bij het aanbrengen van het tegelwerk.

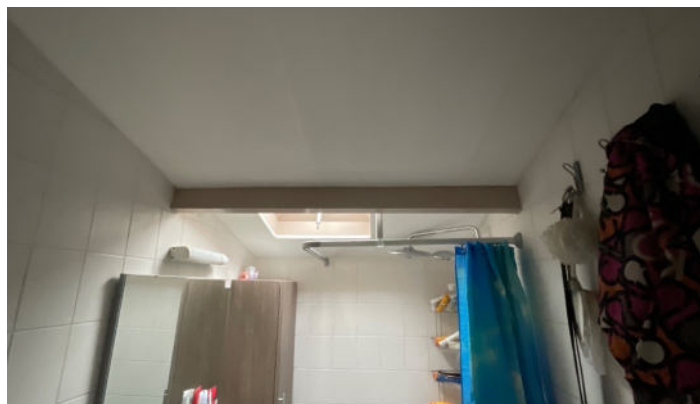
Een ventilatie of afzuiging in de badkamer is geheel niet of onvoldoende aanwezig, hierdoor is er een risico op schimmels op wanden en plafonds. Effectief ventileren in een badkamer is belangrijk en noodzakelijk voor zowel de gebruiker als de verschillende badkamer- en bouwkundige onderdelen. Door condensatie worden materialen aangetast, kunnen schimmels ontstaan en ontstaat een ongezond klimaat voor de gebruiker.

- De ventilatie kan worden verbeterd door een badkamerventilator te installeren. Hiermee wordt op efficiënte manier de vochtige lucht naar buiten toe afgevoerd, waardoor de badkamer minder vochtig wordt en sneller droogt. In een droge omgeving kunnen schimmels niet groeien. Badkamerventilators zijn niet duur en niet moeilijk om te installeren.
- De ventilatie kan verder worden verbeterd door onder de deur een kier aan te brengen minimaal 1 cm. In voorkomende gevallen kan ook gekozen worden om een rooster in de deur te plaatsen. De luchtstromen moeten kunnen circuleren, zeker voor een badkamer is dit van groot belang, onvoldoende ventilatie zorgt voor schimmel op plafonds, voegen en mogelijk ook de wanden. Wij adviseren dan ook om de deur aan de onderzijde iets in te korten of een rooster in de deur te plaatsen.

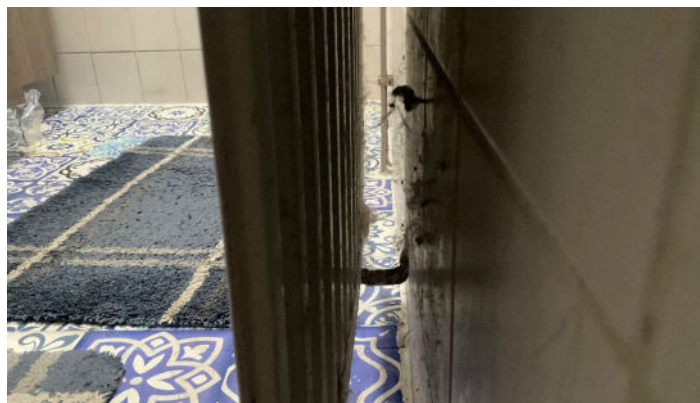
De aarding is niet op een correcte wijze aangesloten, middels een aardklem of vergelijkbare bevestiging. Dit moet worden verbeterd!

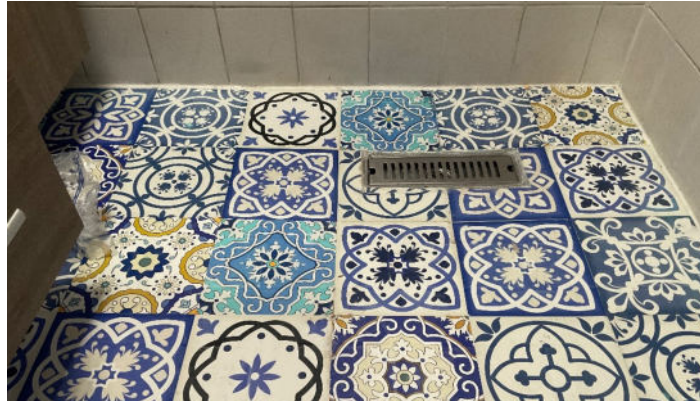
Dit lijken Portugese tegels maar dit zijn stickers, heb de onderliggende tegels en voegen niet kunnen inspecteren.

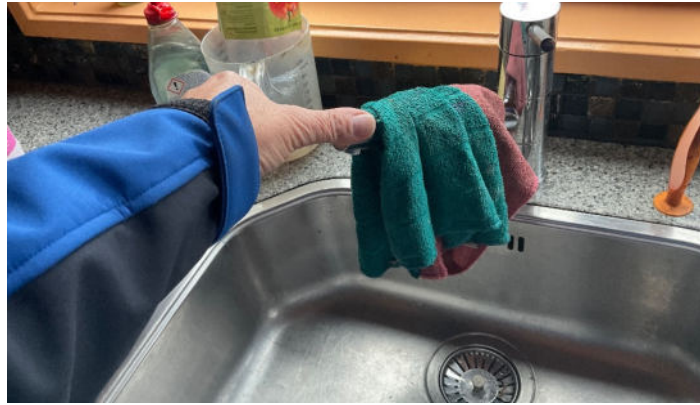
De keuken is op overige gebreken en functioneren gecontroleerd, hierbij is opgemerkt dat de kraan niet goed is gemonteerd en los zit en/of dat de kraan lekt. De gebreken kunnen worden hersteld, de bevestiging kan worden verbeterd, na langdurig gebruik is een kraan ook aan slijtage onderhevig. Enig onderhoud zoals het vervangen van rubbers, sluitringen, invetten van alle bewegende delen en algeheel onderhoud doet het geheel weer prima functioneren.

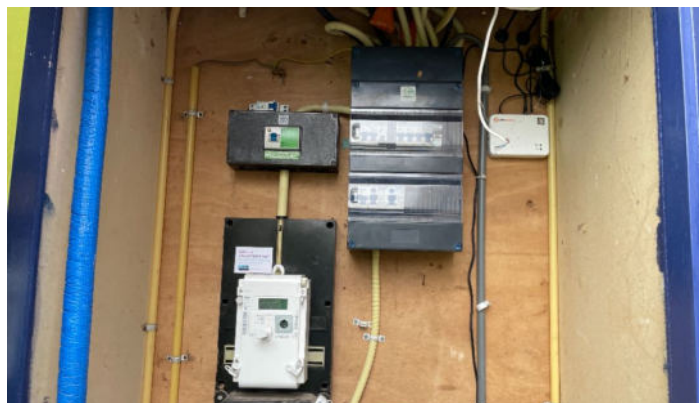
Het is niet duidelijk welke groepen waarvoor zijn bedoeld. Bij doorbranden van een stop of uitschakeling van een groep is het handig om te weten in welke hoek u moet zoeken naar een eventueel probleem of kortsluiting. Op internet kunt u sjablonen downloaden om eenvoudig de indeling van uw groepen altijd duidelijk en direct inzichtelijk te hebben.

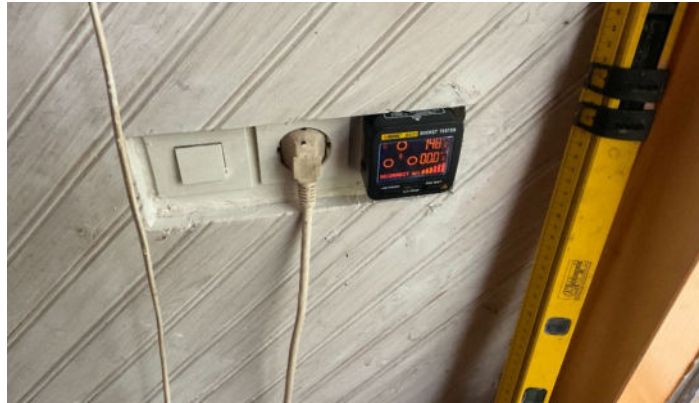
De schakelaars en stopcontacten in de woning vertonen op meerdere plaatsen kleine reparabele gebreken, zitten los, scheef of er ontbreken kleine onderdelen. In zijn algemeenheid adviseren we al het schakelmateriaal in de woning en de wandcontactdozen op gebreken te controleren. Daar waar nodig de bevestiging verbeteren/aandraaien. Na dit klein onderhoud kunnen deze onderdelen weer prima, veilig en voldoende functioneren.

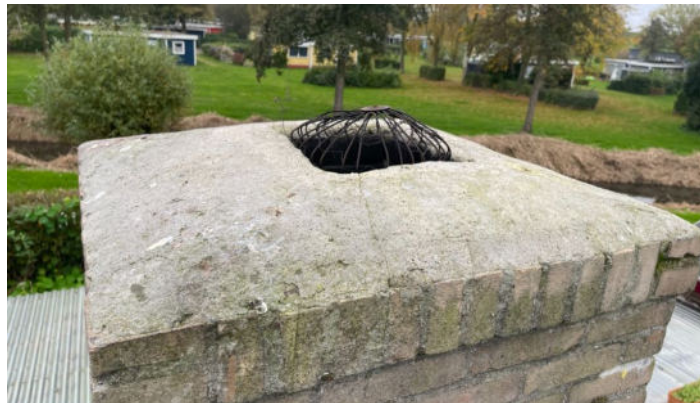
De bovenzijde van de schoorsteen is afgesmeerd met cement. Meestal omdat deze afsmering niet waterdicht is kan vocht eenvoudig intrekken. Bij vorst of bevriezing van ingetrokken vocht ontstaat schade, scheurvorming of komt het cement (deels) los. In dit geval zijn beperkte reparabele gebreken opgemerkt. Het is raadzaam om na reparatie de cementen afsmering te voorzien van een waterdichte coating om vochtintrek te voorkomen.

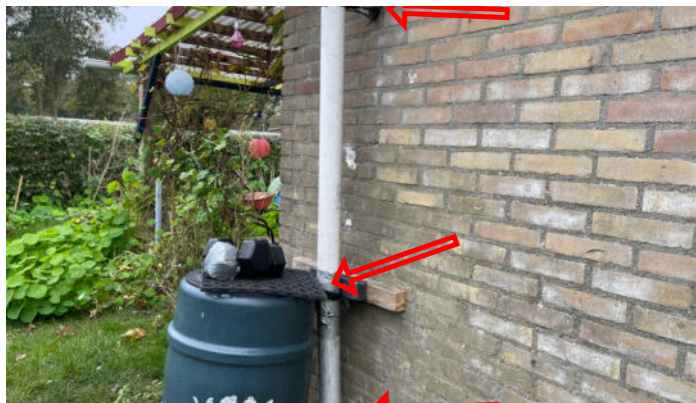
Er zijn gebreken aan de bevestiging van de hemelwaterafvoeren, deze gebreken kunnen eenvoudig worden hersteld. Bij elke bouwmarkt kunnen de benodigde onderdelen worden aangeschaft.

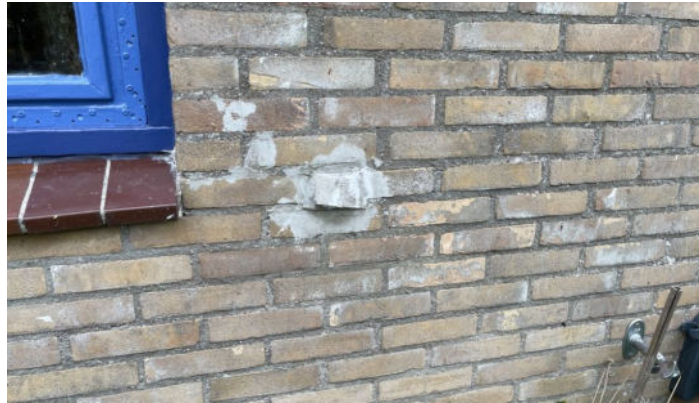
Er is schade aan het metselwerk, deze schade inclusief het voegwerk dient te worden hersteld. Let erop dat de 'oude' stenen deskundig worden verwijderd, nieuwe stenen moet vertand worden aangebracht. Vertanden wil zoveel zeggen het bestaande metselverband na herstel nog aanwezig is. Metselverband is het verband of de rangschikking waarin stenen, bijna altijd worden gemetseld.

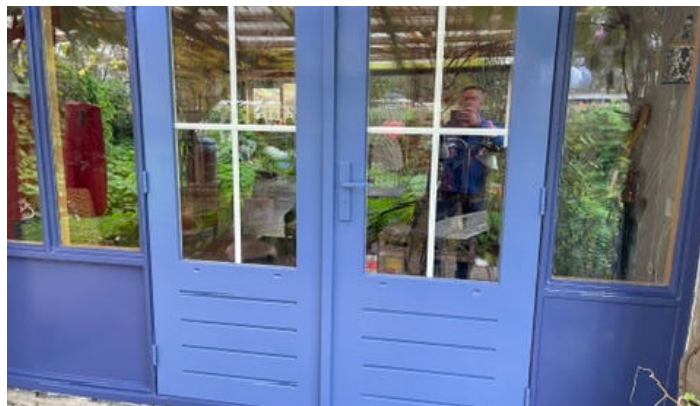
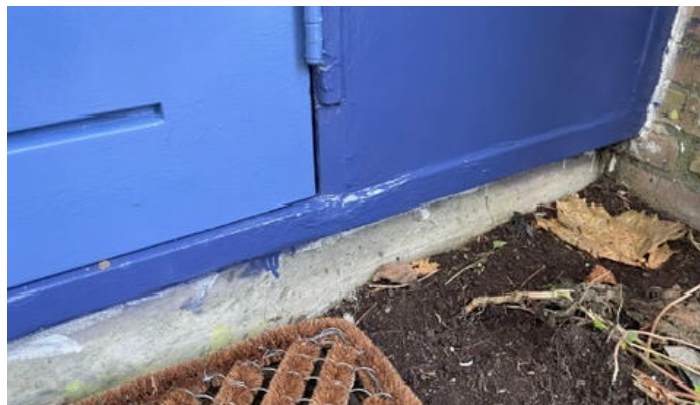
De kozijnen zijn gecontroleerd op houtrot, dit is helaas aangetroffen. Dit houtrot dient professioneel te worden hersteld waarna ook het schilderwerk (plaatselijk) nieuw aangebracht dient te worden.

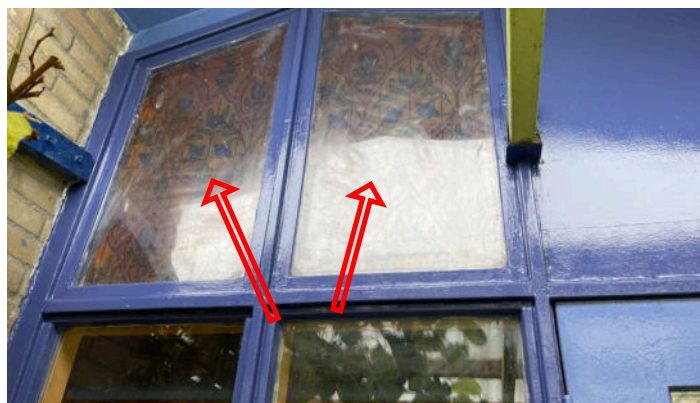
De isolerende beglazing is op gebreken, breuk en lekkage gecontroleerd, ten tijde van de inspectie is gebleken dat een aantal m2 beglazing moet worden vervangen. De overige beglazing verkeert voor zover zichtbaar in een goede en voldoende conditie.

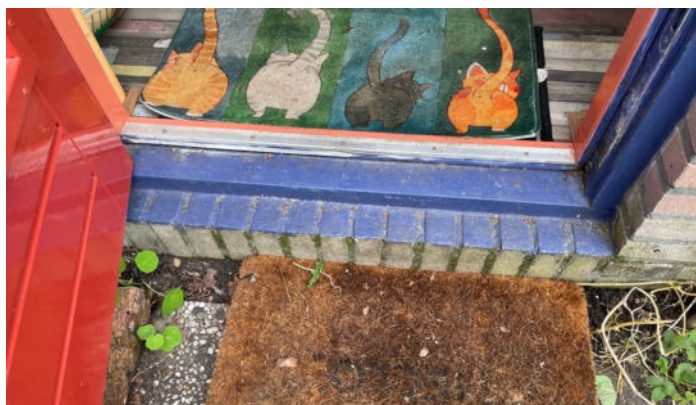
Door een capillaire werking kan vocht in versmallingen of te nauwe ruimtes hoger opkruipen dan dit normaal zou doen, met name treedt dit op in nauwe aansluitingen waartussen zich lucht bevindt. Door onderlinge werking kan vloeistof (meestal hemelwater) zowel omhoog als omlaag als in horizontale banen naar binnen worden gezogen. Dit vormt dus een risico, hierdoor zou houtrot (van binnen uit), een vochtprobleem of ander gebrek kunnen ontstaan. Dergelijke gebreken zijn nauwelijks zichtbaar of te lokaliseren, soms ontstaan dit soort gebreken en soms gaat het goed. In voorkomende gevallen is een gebrek vergevorderd voor dat dit zichtbaar wordt. Een opening van 5mm tot 7mm tussen materialen wordt over het algemeen groot genoeg geacht om te voorkomen dat er capillaire werking optreedt. Het advies is om deze situatie indien technisch mogelijk te verbeteren.
