Bouwkundig Rapport

**Keizerskroonweg 96
1611 DL Bovenkarspel**

Op 8 januari 2025 heb ik een bouwkundig onderzoek uitgevoerd aan de Keizerskroonweg 96. Dat heb ik met veel genoegen en naar beste kunnen en weten gedaan. De resultaten van mijn bevindingen en adviezen vindt u terug in dit volledige bouwkundige rapport. Deze voldoet aan de NTA 8060:2021. Dit is de norm die een eenduidige methodiek beschrijft om de bouwkundige staat vast te leggen.

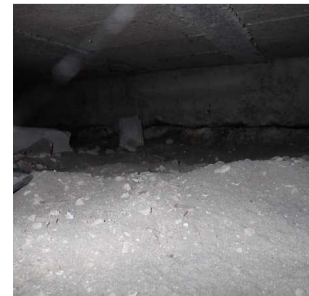
Voor zover visueel waarneembaar zijn er tijdens de keuring geen afwijkingen aan dit onderdeel geconstateerd. Dit onderdeel van de woning / voorziening verkeert in goede conditie en kan functioneren.

Beoordeling: **Goed**

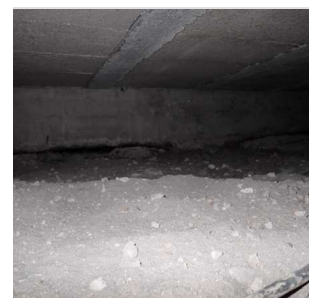
Vloeren (onderzijde) - Beton niet geïsoleerd

Voor zover visueel waarneembaar zijn er tijdens de keuring geen afwijkingen aan de vloer geconstateerd. Dit onderdeel / voorziening verkeert in goede conditie en kan functioneren. De geïnspecteerde vloer, rondom het (inspectie)luik, verkeert in een voldoende conditie.

Beoordeling: **Goed**

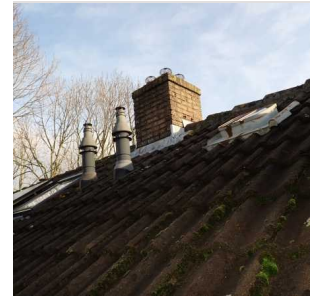
Voor zover visueel waarneembaar zijn er tijdens de keuring geen afwijkingen aan deze doorvoer geconstateerd. Deze doorvoer verkeert in goede conditie en kan functioneren. Het model van de dakdoorvoer en daarmee de aansluitingen met het dak zijn voldoende op elkaar afgestemd, de aansluitingen tussen doorvoer en dakbedekking is voldoende.

Beoordeling: **Goed**

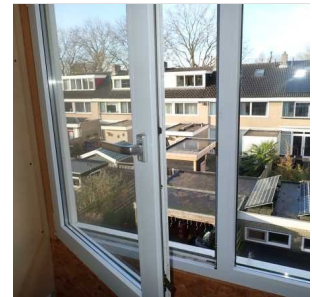
Dakkapel - Beglazing

De aanwezige beglazing is gecontroleerd op lekkage en breuk, dit is niet opgemerkt. De beglazing verkeert in een goede conditie, er zijn geen gebreken opgemerkt. Het geheel kan functioneren.

Beoordeling: **Goed**

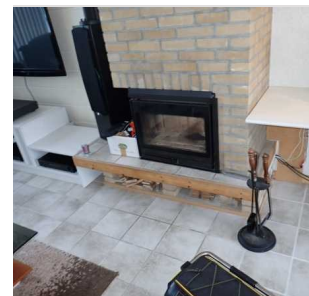
De open haard is al lang niet meer in gebruik geweest. Indien u deze open haard opnieuw wenst te gaan gebruiken is een inspectie en een controle van het kanaal door specialist aanbevolen.

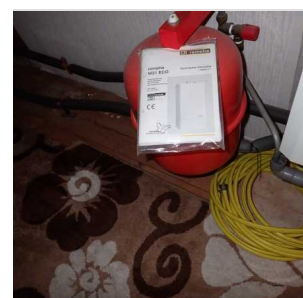
Voor zover visueel waarneembaar zijn er tijdens de keuring geen afwijkingen aan het expansievat geconstateerd. Dit onderdeel / voorziening verkeert in goede conditie en kan functioneren.

Beoordeling: **Goed**

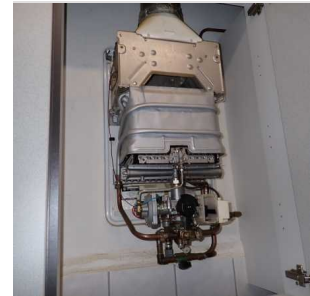
De voorziening met betrekking tot het warmwater was tijdens het onderzoek afgesloten / niet bereikbaar. Het functioneren van deze voorziening kon niet worden getest.

Beoordeling: **Onvoldoende**

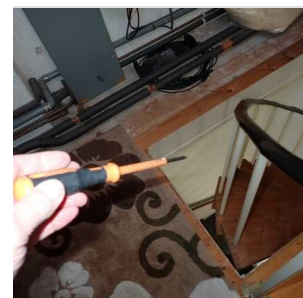
Beoordeling: **Onvoldoende**

direct (3 - 12 mnd): € 280

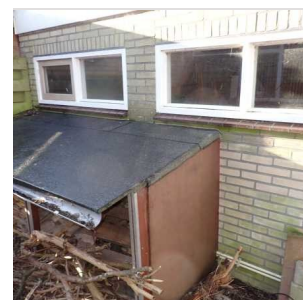
Beoordeling: **Voldoende**

1 - 5 jaar: € 570

Het schilderwerk heeft aandacht. Professioneel onderhoud dient te worden uitgevoerd. Met name de gevoelige delen, zoals liggende delen en verbindingen, extra behandelen. Voor zover noodzakelijk inspectie en herstel van gebreken uitvoeren aan zwakke plekken.
