# Bouwkundig Rapport

van het bouwkundig onderzoek  
uitgevoerd aan:

**Oranje Nassaustraat 5  
1611 EA Bovenkarspel**

**Perfectkeur**

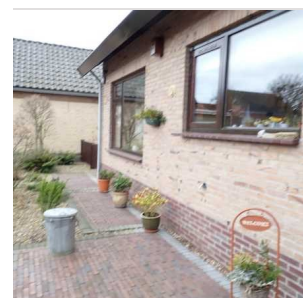
Het schilderwerk verkeert in een goede conditie. De kleur en weersinvloeden kunnen de kwaliteit van het schilderwerk beïnvloeden. Het is van belang dat er regelmatig onderhoud aan het schilderwerk wordt uitgevoerd. Met name de liggende delen per 2 jaar inspecteren en waar nodig onderhouden.

Beoordeling: **Goed**

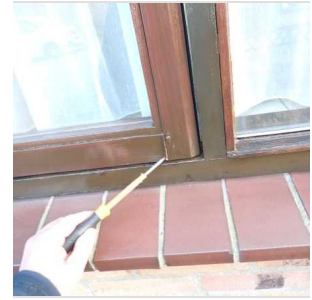
Er zijn gebreken en/of houtrot aangetroffen. In dit geval dienen de gebreken en het zichtbare houtrot te worden hersteld. Indien nodig moeten de onderdelen of het gehele element vervangen worden, waarna het geheel kan worden afgewerkt met een verfsysteem conform het bestaande werk. Vooral nog is uitgegaan van herstel. Het is goed mogelijk dat bij groot onderhoud (schilderwerk) meer houtrot na de verwijdering van de verf zichtbaar wordt of aanwezig is.

Beoordeling: **Onvoldoende**

direct (3 - 12 mnd): € 440

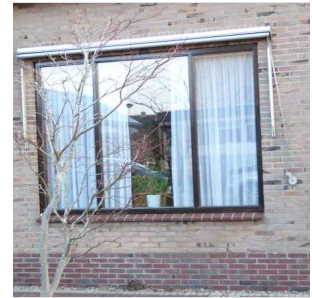
Voor zover visueel waarneembaar zijn er tijdens de inspectie geen afwijkingen aan de waterkerende voorziening geconstateerd. Dit onderdeel / voorziening verkeert in goede conditie en kan functioneren.

Beoordeling: **Goed**

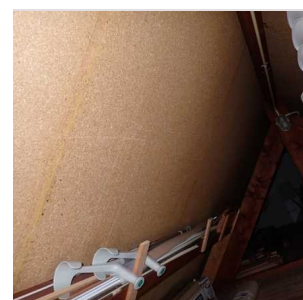
Er zijn tijdens de inspectie geen gebreken opgemerkt. Het dakbeschot is slechts deels en zeer plaatselijk geïnspecteerd. Het is vanzelf onmogelijk om het hele dakvlak te inspecteren. Er is geen doorzadeling zichtbaar.

Beoordeling: **Goed**

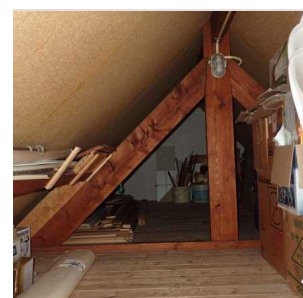
De dakconstructie is geïnspecteerd. Dit betreft een visuele inspectie. De constructie verkeert in een voldoende conditie. Er zijn, voor zover de inspectie aan dit element is uitgevoerd, geen zichtbare gebreken opgemerkt. Het is vanzelf onmogelijk om het hele dakvlak te inspecteren.

Beoordeling: **Goed**

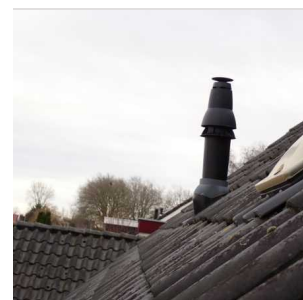
Voor zover visueel waarneembaar zijn er tijdens de keuring geen afwijkingen aan deze doorvoer geconstateerd. Deze doorvoer verkeert in goede conditie en kan functioneren. Het model van de dakdoorvoer en daarmee de aansluitingen met het dak zijn voldoende op elkaar afgestemd, de aansluitingen tussen doorvoer en dakbedekking is voldoende.

Beoordeling: **Goed**

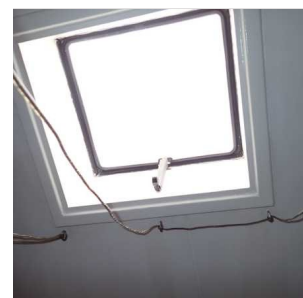
Voor zover visueel waarneembaar zijn er tijdens de keuring geen afwijkingen aan deze dakopening en/of onderdelen geconstateerd. Dit onderdeel en de voorzieningen verkeren in goede conditie en kan voldoende functioneren.

Beoordeling: **Goed**

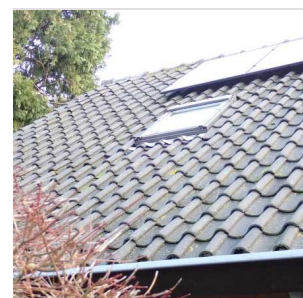
Voor zover visueel waarneembaar zijn er tijdens de inspectie geen afwijkingen aan dit onderdeel geconstateerd. Dit onderdeel / deze voorziening verkeert in goede conditie en kan functioneren. Het afschot van de goot is voldoende. In dit geval is het regelmatig onderhouden c.q. reinigen van de goot wel van belang.

Beoordeling: **Goed**

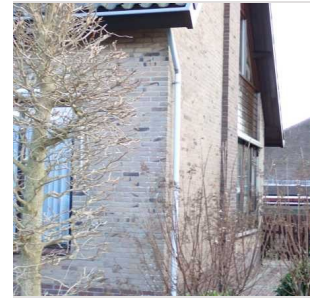
Voor zover visueel waarneembaar zijn er tijdens de keuring geen afwijkingen aan dit onderdeel geconstateerd. De hemelwaterafvoeren verkeren in een goede / voldoende conditie. De bevestigingen en de afwatering is voldoende. Het geheel kan functioneren als bedoeld.

Beoordeling: **Goed**

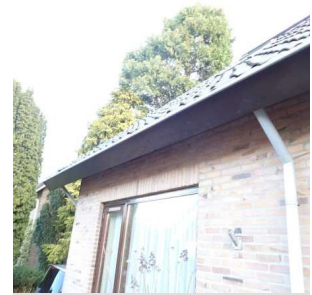
Er zijn geen gebreken aan de overstekken/ boeiboorden aangetroffen. Het geheel verkeert in voldoende conditie en kan functioneren. Uiteraard dient er wel regelmatig onderhoud te worden uitgevoerd. Dit onderhoud is afhankelijk van de huidige conditie, het materiaal en de kleur.

Beoordeling: **Goed**

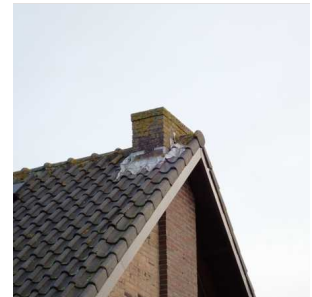
Voor zover visueel waarneembaar zijn er tijdens de keuring geen afwijkingen aan de schoorsteen geconstateerd. Er zijn geen gebreken aan het metselwerk zichtbaar. Regelmatig onderhoud dient wel te worden uitgevoerd.

Beoordeling: **Goed**

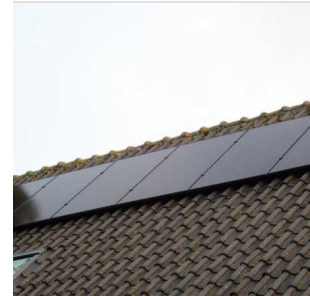
Voor zover visueel waarneembaar zijn er tijdens de keuring geen afwijkingen aan de zonnepanelen geconstateerd. Er is geen controle op het functioneren uitgevoerd.

Beoordeling: **Goed**

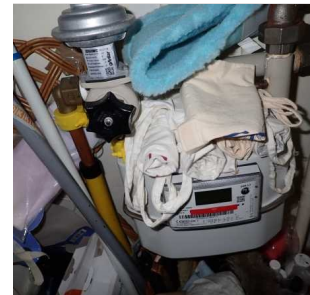
Er zijn geen gebreken aan het gassysteem aangetroffen. De beoordeling is beperkt, maar wordt, voor zover zichtbaar, zo zorgvuldig mogelijk uitgevoerd. De gasinstallatie wordt visueel geïnspecteerd en dus niet gekeurd.

Beoordeling: **Goed**

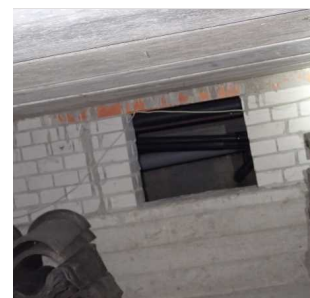
Hierdoor is inspectie niet goed mogelijk en al helemaal niet aan de niet-zichtbare zijdes. Zolang alles functioneert, kan de situatie gehandhaafd blijven. Bij eventuele vervanging in de toekomst adviseren wij u de riolering aan de onderzijde van de vloer of van de funderingsbalken hangend te monteren.

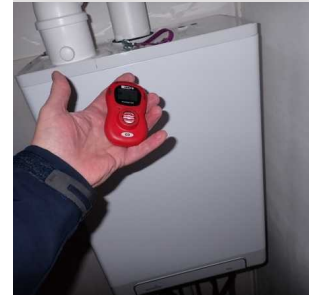
Er is, gedurende het onderzoek, ook een CO meting uitgevoerd. Gedurende deze meting zijn er geen verhoogde waardes gemeten. Koolmonoxide wordt ook wel de "onzichtbare moordenaar" genoemd omdat het een volledig kleur, smaak en reukloos gas is, wat inhoudt dat men het niet kan zien, proeven of ruiken.

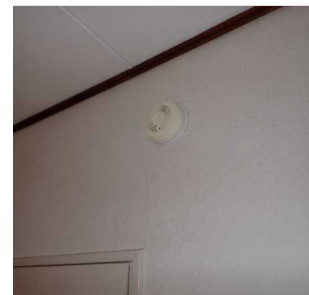
Vanaf 1 juli 2022 is in iedere woning een rookmelder verplicht. Deze verplichting bestaat al sinds 2003 voor nieuwbouwhuizen, maar in de nieuwe wetgeving staat dat ook in bestaande woningen op iedere verdieping een rookmelder moet hangen. Geadviseerd wordt om deze per direct aan te brengen.

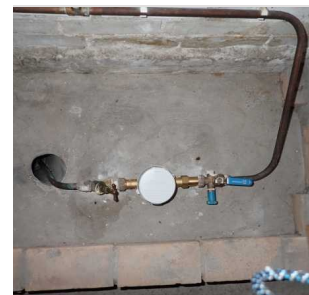
Enkele tappunten zijn gecontroleerd. De hoeveelheid waterafgifte is voldoende. Het gehele systeem functioneert voldoende. Er zijn geen bijzonderheden aangetroffen.

Beoordeling: **Goed**

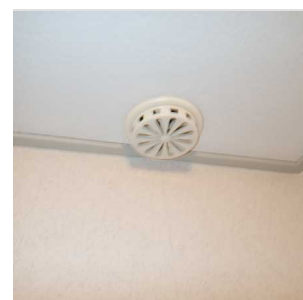
Voor zover visueel waarneembaar zijn er tijdens de keuring geen afwijkingen aan de natuurlijke ventilatie geconstateerd. Dit onderdeel / voorziening verkeert in goede conditie en kan functioneren.

Beoordeling: **Goed**

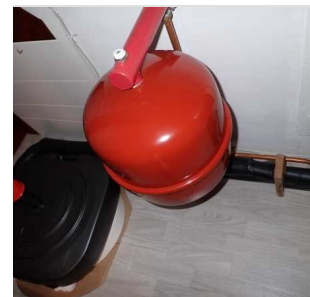
Voor zover visueel waarneembaar zijn er tijdens de keuring geen afwijkingen aan het expansievat geconstateerd. Dit onderdeel / voorziening verkeert in goede conditie en kan functioneren.

Beoordeling: **Goed**

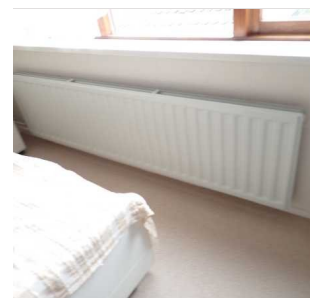
Voor zover visueel waarneembaar zijn er tijdens de keuring geen afwijkingen aan het systeem geconstateerd. Dit onderdeel / voorziening verkeert in goede conditie en kan functioneren.

Beoordeling: **Goed**

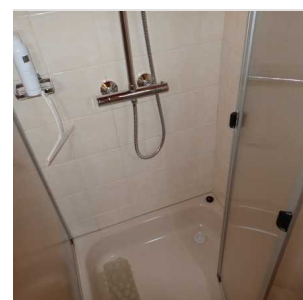
Voor zover visueel waarneembaar zijn er tijdens de keuring geen afwijkingen aan de douchebak geconstateerd. Dit onderdeel / voorziening verkeert in goede conditie en kan functioneren.

Beoordeling: **Goed**

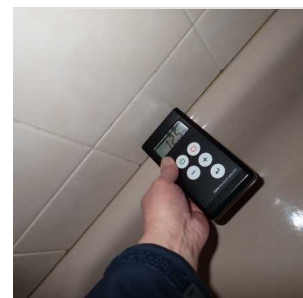
Voor zover visueel waarneembaar zijn er tijdens de keuring geen afwijkingen aan het kitwerk geconstateerd. Dit onderdeel / voorziening verkeert in goede conditie en kan functioneren

Beoordeling: **Goed**

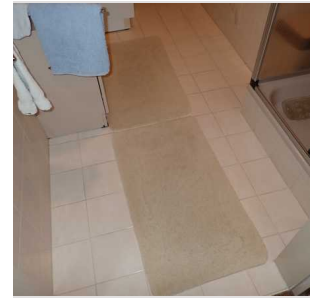
Voor zover visueel waarneembaar zijn er tijdens de keuring geen afwijkingen aan de vloer en afwerking geconstateerd. Dit onderdeel / voorziening verkeert in goede conditie en kan functioneren

Beoordeling: **Goed**

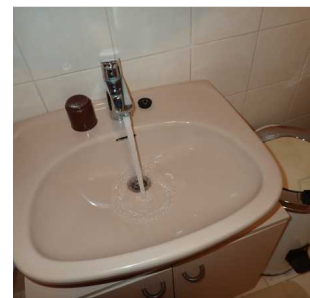
Voor zover visueel waarneembaar zijn er tijdens de keuring geen afwijkingen aan de wasbak geconstateerd. Dit onderdeel / voorziening verkeert in goede conditie en kan functioneren.

Beoordeling: **Goed**

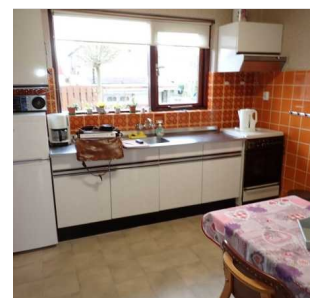
Voor zover visueel waarneembaar zijn er tijdens de keuring geen afwijkingen aan keukenblok geconstateerd. Dit onderdeel / voorziening verkeert in goede conditie en kan functioneren

Beoordeling: **Goed**

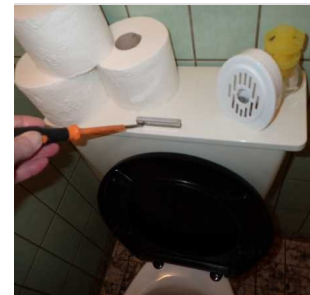
Beoordeling: **Onvoldoende**

direct (3 - 12 mnd): € 180

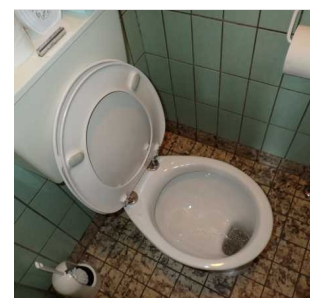
Voor zover visueel waarneembaar zijn er tijdens de keuring geen afwijkingen aan de toiletpot geconstateerd. Dit onderdeel / voorziening verkeert in goede conditie en kan functioneren

Beoordeling: **Goed**

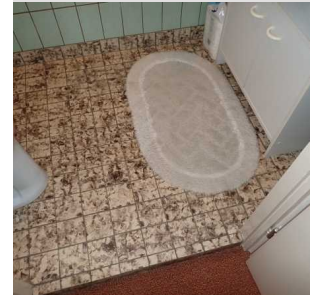
Voor zover visueel waarneembaar zijn er tijdens de keuring geen afwijkingen aan de vloer en de afwerking geconstateerd. Dit onderdeel / voorziening verkeert in goede conditie en kan functioneren.

Beoordeling: **Goed**

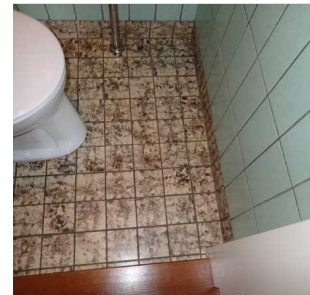
Voor zover visueel waarneembaar zijn er tijdens de keuring geen afwijkingen aan de vloer en de afwerking geconstateerd. Dit onderdeel / voorziening verkeert in goede conditie en kan functioneren.

Beoordeling: **Goed**

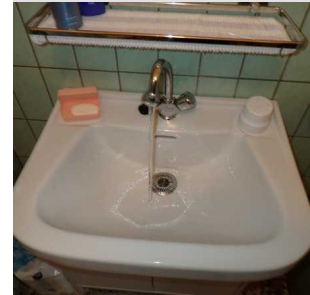
Voor zover visueel waarneembaar zijn er tijdens de keuring geen afwijkingen aan de wasbak geconstateerd. Dit onderdeel / voorziening verkeert in goede conditie en kan functioneren

Beoordeling: **Goed**

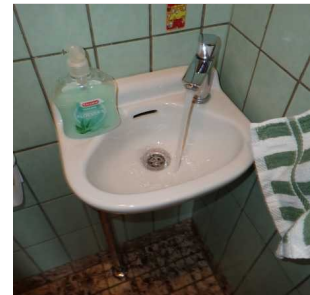
Voor zover visueel waarneembaar zijn er tijdens de keuring geen afwijkingen aan de wasbak geconstateerd. Dit onderdeel / voorziening verkeert in goede conditie en kan functioneren

Beoordeling: **Goed**

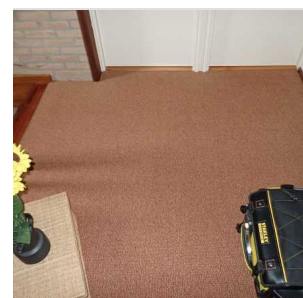
De vloer is, voor zover dat visueel waarneembaar is, voldoende vlak en stabiel. Er zijn vanaf de bovenzijde geen bijzonderheden aan de vloer aangetroffen. Deze beoordeling is op basis van een visuele inspectie. Er zijn geen metingen met een waterpas verricht.

Beoordeling: **Goed**

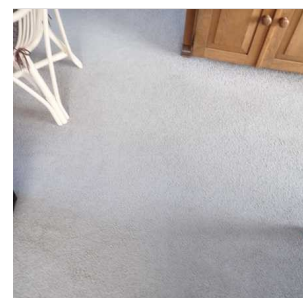
De vloer is, voor zover dat visueel waarneembaar is, voldoende vlak en stabiel. Er zijn vanaf de bovenzijde geen bijzonderheden aan de vloer aangetroffen. Deze beoordeling is op basis van een visuele inspectie. Er zijn geen metingen met een waterpas verricht.

Beoordeling: **Goed**

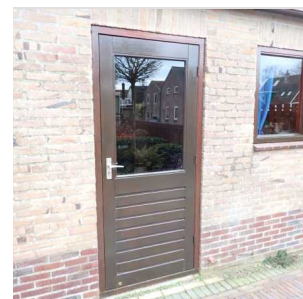
Voor zover visueel waarneembaar zijn er tijdens de keuring geen afwijkingen aan dit onderdeel geconstateerd. Dit onderdeel / voorziening verkeert in goede conditie en kan functioneren.

Beoordeling: **Goed**

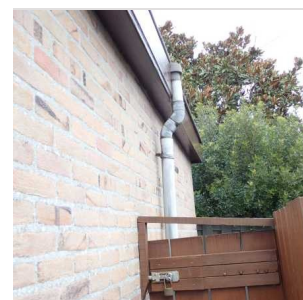
Voor zover visueel waarneembaar zijn er tijdens de keuring geen afwijkingen aan dit onderdeel geconstateerd. De hemelwaterafvoeren verkeren in een goede / voldoende conditie. De bevestigingen en de afwatering is voldoende. Het geheel kan functioneren als bedoeld.

Beoordeling: **Goed**

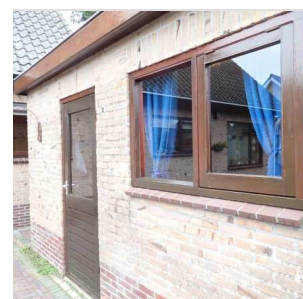
Voor zover visueel waarneembaar zijn er tijdens de keuring geen afwijkingen aan dit onderdeel geconstateerd. Dit onderdeel / voorziening verkeert in goede conditie en kan functioneren.

Beoordeling: **Goed**

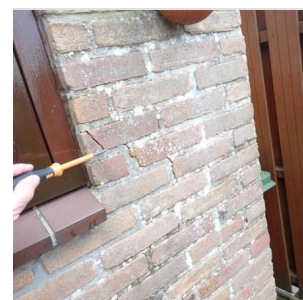
Er is scheurvorming aanwezig. Deze schade is beperkt en niet constructief. Werking van materialen of zettingen van het gebouw kunnen de oorzaak van de scheurvorming zijn. Deze hoeft niet te worden hersteld.

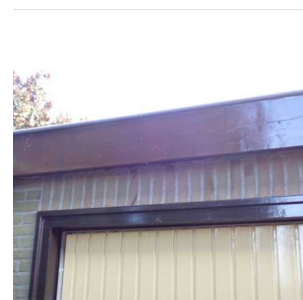
Voor zover visueel waarneembaar zijn er tijdens de keuring geen afwijkingen aan dit onderdeel geconstateerd. Dit element verkeert in goede conditie kan functioneren. Het lijkt erop dat de ruimtes achter boeiboorden en/of overstekken voldoende zijn geventileerd. Onvoldoende ventilatie zou in de constructie kunnen leiden tot condensvorming met mogelijk gebreken tot gevolg.

Beoordeling: **Goed**
