Rapport

van het bouwkundig onderzoek
uitgevoerd aan:

**Reigerweg 8
1602 PB Enkhuzen**

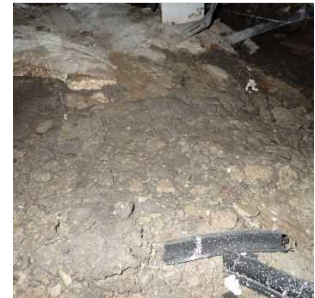
Vochtig klimaat

De bodemstructuur in de kruipruimte is vochtig. Bij veranderingen in het niveau van het grondwater kan het voorkomen dat er water staat in de kruipruimte. Er is een hoger risico op b.v. zwam en schimmel. Eventueel kan worden overwogen om een bodembedekker aan te brengen.

Beoordeling: **Voldoende**

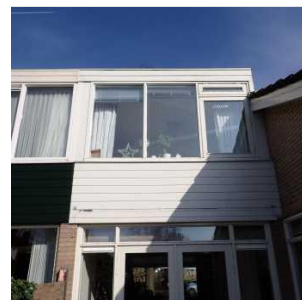
Het schilderwerk van de gevel verkeert in een matige conditie. Op termijn dient hier onderhoud gepleegd te worden. Met name de liggende delen moeten extra behandeld worden. Voor zover noodzakelijk dient er inspectie plaats te vinden en herstel van de gebreken aan de zwakke plekken. Indien nodig of als dat zal blijken, moeten enkele onderdelen vervangen worden. Laat u vooraf goed en deskundig informeren door een verfadviser over het te gebruiken verfsysteem.

Beoordeling: **Onvoldoende**

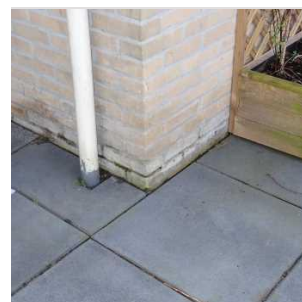
Het voegwerk verkeert deels in een matige tot onvoldoende conditie. Er zijn meerdere gebreken opgemerkt. De technische levensduur van de voeg is aan het verstrijken. De gebreken dienen te worden hersteld.

Beoordeling: **Onvoldoende**

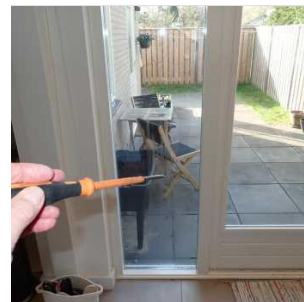
Er is 'lekkende' isolerende beglazing aanwezig. Hierdoor ontstaat condensatie en/of een dof witte uitslag tussen de beglazing, waardoor het zicht kan verminderen, alsmede de isolerende werking. Beglazing met dergelijke lekkage dient te worden vervangen.

Beoordeling: **Onvoldoende**

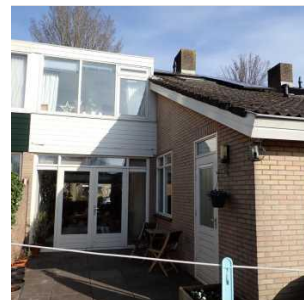
Het schilderwerk behoeft aandacht. Professioneel onderhoud dient te worden uitgevoerd. Met name de gevoelige delen, zoals liggende delen en verbindingen, extra behandelen. Voor zover noodzakelijk inspectie en herstel van gebreken uitvoeren aan zwakke plekken.

Beoordeling: **Onvoldoende**

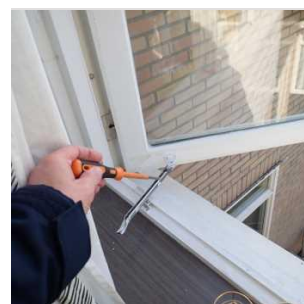
Het hang- en sluitwerk is gecontroleerd. Het materiaal functioneert (deels) niet goed en is niet echt goed onderhouden. Regulier onderhoud aan hang- en sluitwerk moet jaarlijks uitgevoerd worden, zoals (indien nodig) het intikken van de scharnierpennen en het aanbrengen van smeerolie op draaiende delen. Enkele gebreken zijn opgemerkt. In dit geval moeten de gebreken hersteld en onderdelen vervangen worden

Beoordeling: **Onvoldoende**

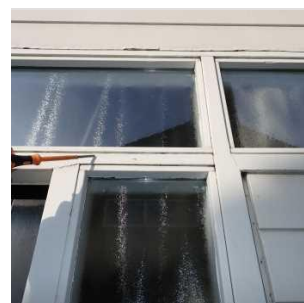
In dit onderdeel is houtrot aangetroffen. De exacte schade zal pas zichtbaar worden tijdens de noodzakelijk uit te voeren werkzaamheden. Om verdere schade te voorkomen dient onderhoud en herstel te worden uitgevoerd, waarbij de rotte delen dienen te worden vervangen.

Beoordeling: **Onvoldoende**

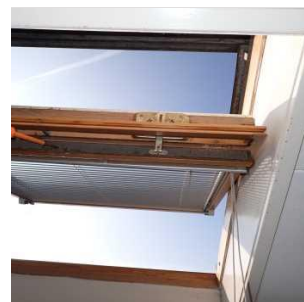
De sluitnaden van dakramen zijn veelal voorzien van een (foam) afdichting. Deze voorzieningen zijn in dit geval slecht en voldoen niet meer aan functievervulling. Vervangen van deze voorzieningen is aanbevolen.

Beoordeling: **Onvoldoende** direct (3 - 12 mnd): € 40

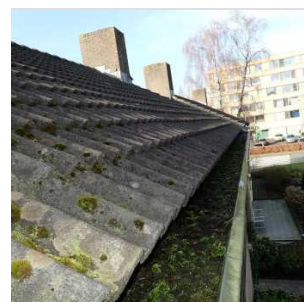
De goot is vervuild. Hierdoor wordt de waterafvoer gehinderd en kan die op enig moment zelfs geheel onmogelijk worden, waardoor uiteraard overlopen en/of lekkages gaan ontstaan. De vervuiling dient per direct uit de goten te worden verwijderd.

Beoordeling: **Slecht** direct (0 - 2 mnd): € 85

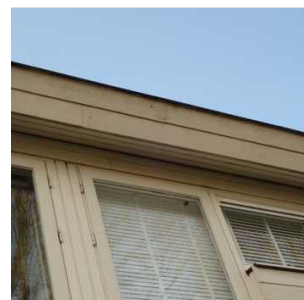
Het schilderwerk heeft aandacht. Professioneel onderhoud dient te worden uitgevoerd. Met name de gevoelige delen, zoals liggende delen en verbindingen, extra behandelen. Voor zover noodzakelijk inspectie en herstel van gebreken uitvoeren aan zwakke plekken.

Beoordeling: **Onvoldoende**

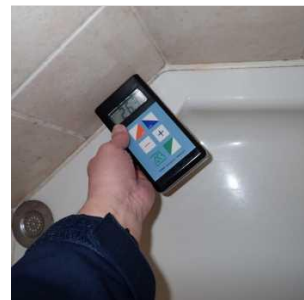
Het aanwezige kitwerk verkeert niet in een goede conditie. Deze situatie kan, afhankelijk van het gebruik, een lekkage veroorzaken. Onderhoud en herstel dient te worden uitgevoerd.

Beoordeling: **Onvoldoende**
