Bouwkundig

Rapport

van het bouwkundig onderzoek
uitgevoerd aan:

**Poortland 46
1602 ME Enkhuzen**

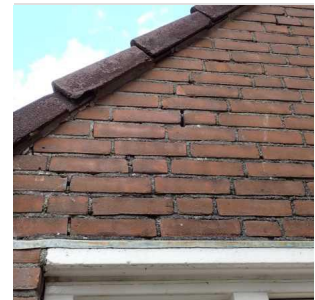
Het voegwerk verkeert deels in een matige tot onvoldoende conditie. Er zijn meerdere gebreken opgemerkt. De technische levensduur van de voeg is aan het verstrijken. De gebreken dienen te worden hersteld.

Beoordeling: **Onvoldoende**

direct (3 - 12 mnd): € 375

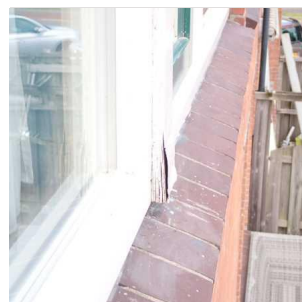
In dit onderdeel is houtrot aangetroffen. De exacte schade zal pas zichtbaar worden tijdens de noodzakelijk uit te voeren werkzaamheden. Om verdere schade te voorkomen dient onderhoud en herstel te worden uitgevoerd, waarbij de rotte delen dienen te worden vervangen.

Beoordeling: **Onvoldoende**

direct (3 - 12 mnd): € 380

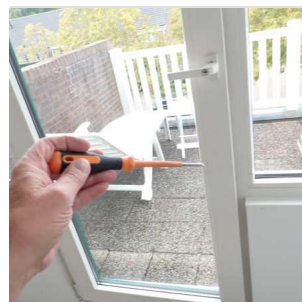
Kunststof (kozijn)

De conditie van de draaiende delen

Beoordeling: **Onvoldoende**

direct (3 - 12 mnd): € 120

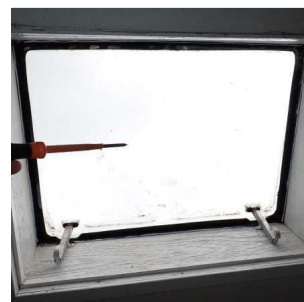
Dakopening - Kunststof raampje

Schade aan koepel

De koepel van de dakopening is gescheurd en dient te worden vervangen. De huidige situatie veroorzaakt een lekkage.

Beoordeling: **Slecht**

direct (0 - 2 mnd): € 240

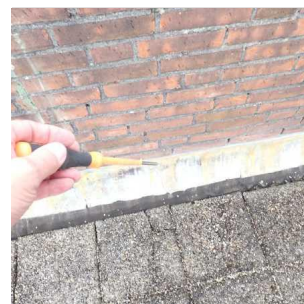
Scheur vorming

In het lood is scheurvorming aanwezig. Hiermee verliest het deels zijn functie en zal er lekkage ontstaan. Vooral nog gaan we ervan uit dat door middel van reparatie de gebreken kunnen worden hersteld. Tot vervanging dient rekening gehouden te worden met hogere onderhoudskosten. Reparatie is in dit geval mogelijk met bijvoorbeeld een batuband of iets dergelijks.

Beoordeling: **Onvoldoende**

direct (3 - 12 mnd): € 90

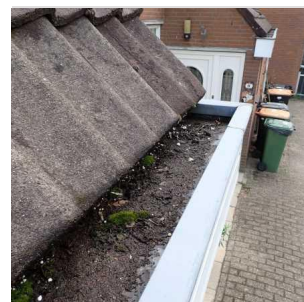
Goten

Zinkwerk

Er is een actieve lekkage. Direct herstel van de oorzaak is noodzakelijk. Bij de opgenomen kosten is rekening gehouden dat e.e.a. door middel van reparatie kan worden hersteld. Er is altijd een risico dat bij herstel blijkt dat andere gebreken zichtbaar worden, waardoor vervanging of herstel met hogere kosten alsnog uitgevoerd dient te worden.

Beoordeling: **Slecht**

direct (0 - 2 mnd): € 320

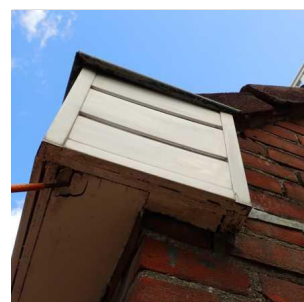
Overstek / boeiboorden

Hout

Er zijn gebreken en/of houtrot aangetroffen. In dit geval dienen de gebreken en het zichtbare houtrot te worden hersteld. Indien nodig moeten de onderdelen of het gehele element vervangen worden, waarna het geheel kan worden afgewerkt met een verfsysteem conform het bestaande werk. Vooral nog is uitgegaan van herstel. Het is goed mogelijk dat bij groot onderhoud (schilderwerk) meer houtrot na de verwijdering van de verf zichtbaar wordt of aanwezig is.

Beoordeling: **Onvoldoende**

direct (3 - 12 mnd): € 440

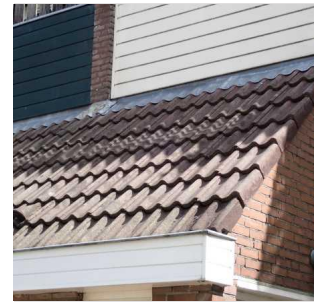
Schilderwerk

Het schilderwerk

Het schilderwerk heeft aandacht. Professioneel onderhoud dient te worden uitgevoerd. Met name de gevoelige delen, zoals liggende delen en verbindingen, extra behandelen. Voor zover noodzakelijk inspectie en herstel van gebreken uitvoeren aan zwakke plekken.

Beoordeling: **Onvoldoende**

direct (3 - 12 mnd): € 270

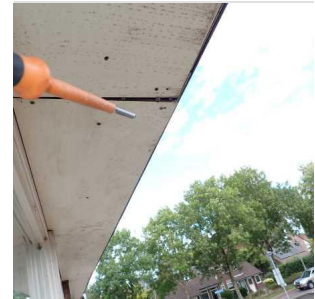
Volkern

Montage

De bevestiging van het materiaal is niet optimaal. Door werking van het materiaal i.c.m. deze gebreken aan de bevestiging kan het materiaal gaan golven of zelfs geheel loskomen. De bevestiging dient te worden verbeterd conform de bevestigingsvoorschriften van het product.

Beoordeling: **Onvoldoende**

direct (3 - 12 mnd): € 220

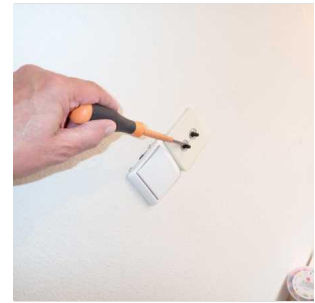
Elektra - Systeem

De conditie van de WCD en het schakelmateriaal

Er zijn gebreken aan de wandcontactdozen en het schakelmateriaal. De afwerking is onvoldoende en incidenteel niet veilig. Advies: klein onderhoud uitvoeren.

Beoordeling: **Onvoldoende**

direct (3 - 12 mnd): € 225

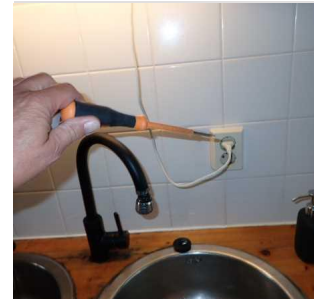
Locatie WCD

Let op dat WCD niet te dicht bij een watervoorziening gesitueerd zijn. Geadviseerd wordt om een installateur de situatie te laten beoordelen.

Beoordeling: **Voldoende**

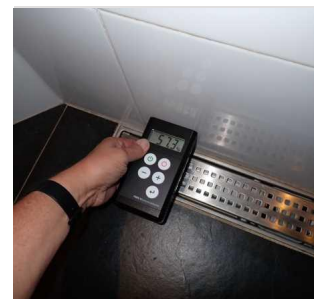
Badkamer - Kitafwerkingen

1e Verdieping

Beoordeling: **Onvoldoende**

direct (3 - 12 mnd): € 325

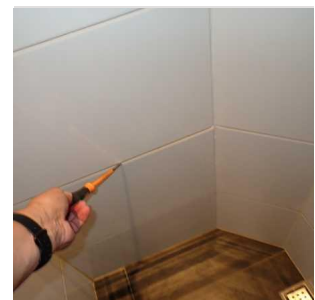
Badkamer - Wanden

1e Verdieping - Tegelwerk

direct (3 - 12 mnd): € 220

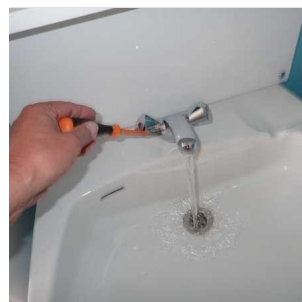
Wasbak

1e Verdieping

direct (3 - 12 mnd): € 45

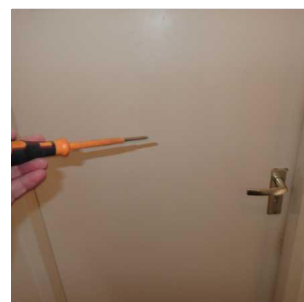
Kozijnen

Interieur algemeen

direct (3 - 12 mnd): € 340

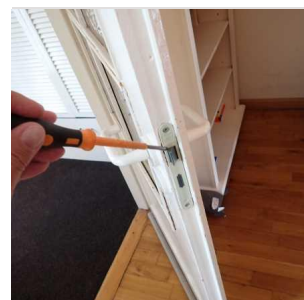
Interieur algemeen

Hang- en sluitwerk

direct (3 - 12 mnd): € 240

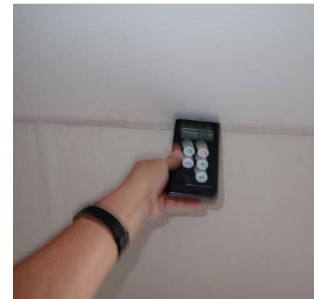
Interieur algemeen - Gipsplaat

De conditie van de plafonds

Oude sporen van lekkage

Ter info

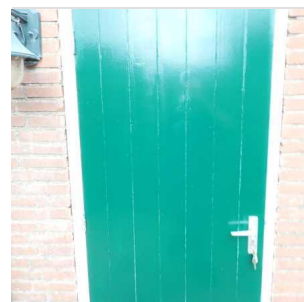
Gevelopeningen - Kozijn

Bijgebouw - Hout (kozijn)

direct (3 - 12 mnd): € 285

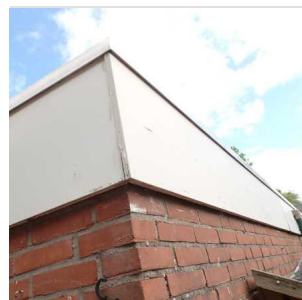
Bijgebouw -

Conditie van het voegwerk

direct (3 - 12 mnd): € 380
