Rapport

**Sebastiaan Centenweg 54
1602 EJ Enkhuizen**

Op 23 augustus 2024 heb ik een bouwkundig onderzoek uitgevoerd aan de Sebastiaan Centenweg 54. Dat heb ik met veel genoegen en naar beste kunnen en weten gedaan. De resultaten van mijn bevindingen en adviezen vindt u terug in dit volledige bouwkundige rapport. Deze voldoet aan de NTA 8060:2021. Dit is de norm die een eenduidige methodiek beschrijft om de bouwkundige staat vast te leggen.

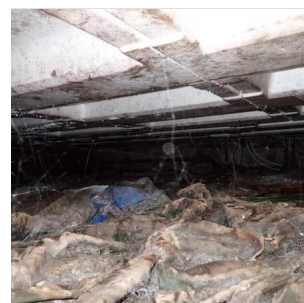
Vochtig klimaat

De bodemstructuur in de kruipruimte is vochtig. Bij veranderingen in het niveau van het grondwater kan het voorkomen dat er water staat in de kruipruimte. Er is een hoger risico op b.v. zwam en schimmel. Eventueel kan worden overwogen om een bodembedekker aan te brengen.

Beoordeling: **Voldoende**

1 - 5 jaar: € 375
VvE: € 1.500

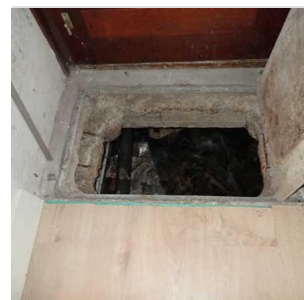
Toegankelijkheid

Verschillende compartimenten zijn niet geïnspecteerd

De kruipruimte is niet geheel te overzien. De inspectie is hierdoor onvolledig en niet onder ieder vloerveld uitgevoerd. Een of meerdere compartimenten zijn hierdoor niet geïnspecteerd.

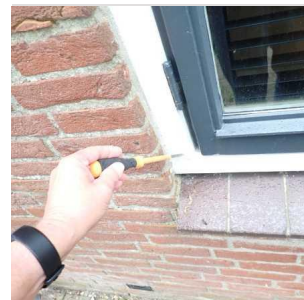
Kozijnen - Soort materiaal

Er is geconstateerd dat op diverse plaatsen houtrotvuller gebruikt is of houtrotreparaties zijn uitgevoerd. Het niet zichtbare hout is hierdoor mogelijk aangetast door houtrot. Op lange termijn (> 5 jaar) rekening houden met vervangen. Tot vervanging rekening houden met hogere onderhoudskosten. Voor het vervangen van onderdelen zijn geen kosten begroot.

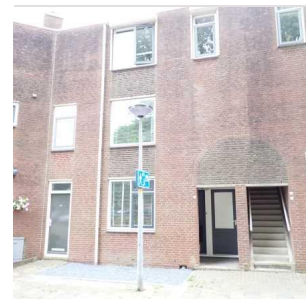
Ten tijde van het onderzoek is het dak niet geïnspecteerd. De redenen kunnen divers zijn. In dit geval is het dak niet toegankelijk. Er kan dan ook geen enkele uitspraak worden gedaan over de opbouw van het dak en de toegepaste materialen en de conditie hiervan.

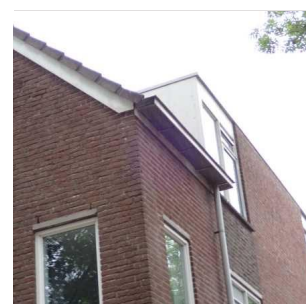
Goten

Niet bereikbaar

Ten tijde van het onderzoek is dit onderdeel van het dak niet geïnspecteerd. De redenen kunnen divers zijn. In dit geval is het i.v.m. de hoogte niet bereikbaar. Er kan dan ook geen enkele uitspraak worden gedaan over toegepaste materialen en de conditie hiervan.

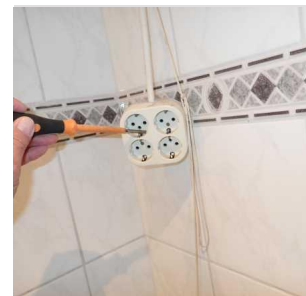
Elektra - Systeem

De conditie van de WCD en het schakelmateriaal

Er zijn gebreken aan de wandcontactdozen en het schakelmateriaal. De afwerking is onvoldoende en incidenteel niet veilig. Advies: klein onderhoud uitvoeren.

Beoordeling: **Onvoldoende**

direct (3 - 12 mnd): € 225

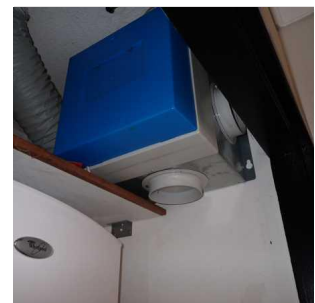
Binnenmilieu - MV ventilatiebox

De voorziening is niet op functioneren getest. Er kan geen uitspraak worden gedaan over al dan niet functioneren van deze voorziening. Tijdens de keuring zijn geen bijzonderheden gemeld. Het advies is echter wel om een reinigings- en onderhoudsbeurt uit te voeren. Het kan zijn dat bij het opstarten van het systeem technische gebreken naar voren komen.

Beoordeling: **Voldoende**

1 - 5 jaar: € 120

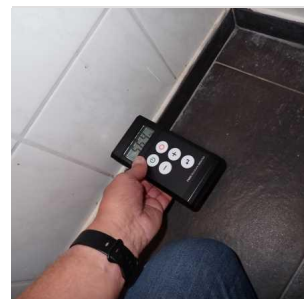
Badkamer - Kitafwerkingen

Het aanwezige kitwerk verkeert niet in een goede conditie. Deze situatie kan, afhankelijk van het gebruik, een lekkage veroorzaken. Onderhoud en herstel dient te worden uitgevoerd.

Beoordeling: **Onvoldoende**

direct (3 - 12 mnd): € 325

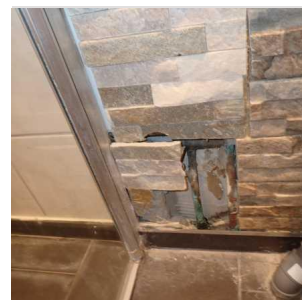
Badkamer - Vloer

In deze sanitaire voorziening is deels geen tegelwerk aanwezig. Om lekkages e.d te voorkomen, is het in dit geval raadzaam om het tegelwerk aan te helen of deels nieuw aan te brengen.

Beoordeling: **Onvoldoende**

direct (3 - 12 mnd): € 375

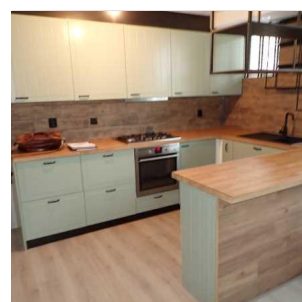
Keuken - Keukenblok

Het hang- en sluitwerk van de kastdeuren verkeert in een matige conditie. Er zijn gebreken opgemerkt. Onderhoud en vervangen van onderdelen daar waar nodig dient te worden uitgevoerd.

Beoordeling: **Voldoende**

1 - 5 jaar: € 90

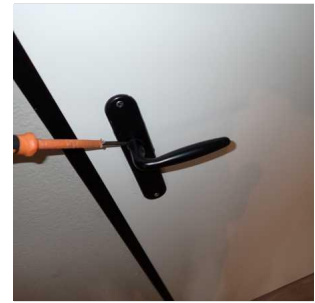
Interieur algemeen

Er zijn diverse gebreken aan het hang- en sluitwerk. Advies: onderhoud en herstel van de gebreken aan het hang- en sluitwerk uitvoeren.

Beoordeling: **Voldoende**

1 - 5 jaar: € 240
