Bouwkundig

Rapport

van het bouwkundig onderzoek
uitgevoerd aan:

Platanenlaan 19
1613 TL Grootebroek

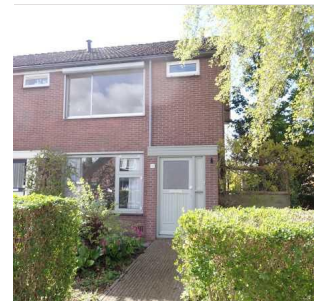
Funderingsbalk beton

Voor zover dit visueel waarneembaar was tijdens het onderzoek, zijn er geen bijzonderheden aan de woning aangetroffen die een probleem aan de fundering doen vermoeden.

Beoordeling: **Goed**

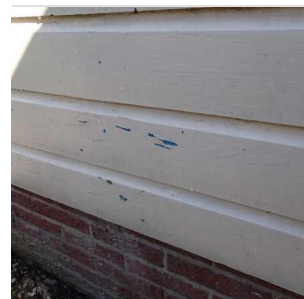
De conditie van het schilderwerk

Het schilderwerk van de gevel verkeert in een matige conditie. Op termijn dient hier onderhoud gepleegd te worden. Met name de liggende delen moeten extra behandeld worden. Voor zover noodzakelijk dient er inspectie plaats te vinden en herstel van de gebreken aan de zwakke plekken. Indien nodig of als dat zal blijken, moeten enkele onderdelen vervangen worden. Laat u vooraf goed en deskundig informeren door een verfadviseur over het te gebruiken verfsysteem.

Beoordeling: **Voldoende**

1 - 5 jaar: € 760

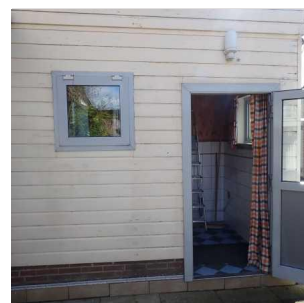
Gevelopbouw - Metselwerk

De conditie van het trasraam:

Het onderste deel van het trasraam verkeert in minder goede conditie. Deze is aangetast door vocht en groene uitslag. Ook is (beginnende) mosgroei aanwezig. Hier is een verhoogd risico op optrekkend vocht, wat juist door het trasraam voorkomen zou moeten worden. Na reiniging kan worden bezien of er gebreken zijn die hersteld moeten worden. Preventief zou in dit geval een smalle strook grind langs de gevel kunnen zorgen voor een mindere vochtbelasting.

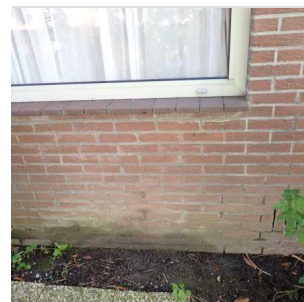
Scheurvorming

Er is scheurvorming aanwezig. De oorzaak is niet geheel te achterhalen. Aannemelijk is dat dit komt door de ondergelegen betonnen latei die onderhevig is aan uitzetten en krimpen. Om inwateren e.d. te voorkomen dient herstel worden uitgevoerd. De opgenomen kosten hebben alleen betrekking op de scheurvorming in de deel van het onderzoeksgebied, behorende bij de woning.

Beoordeling: **Onvoldoende**

direct (3 - 12 mnd): € 380

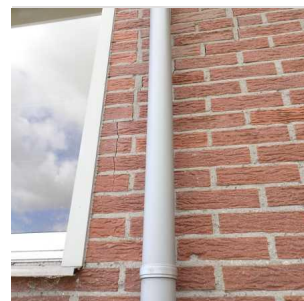
Voegwerk

Het voegwerk verkeert deels in een matige tot onvoldoende conditie. Er zijn meerdere gebreken opgemerkt. De technische levensduur van de voeg is aan het verstrijken. De gebreken dienen te worden hersteld.

Beoordeling: **Onvoldoende**

direct (3 - 12 mnd): € 150

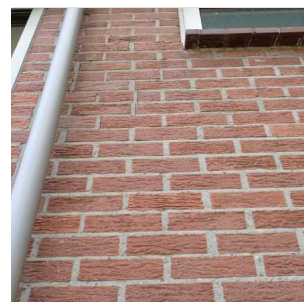
Voegwerk

Het voegwerk verkeert deels in een matige tot onvoldoende conditie. Er zijn meerdere gebreken opgemerkt. De technische levensduur van de voeg is aan het verstrijken. De gebreken dienen te worden hersteld.

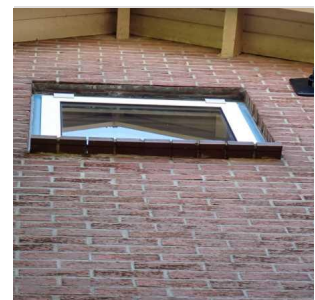
Raamdorpelstenen

De conditie van het voegwerk

Het voegwerk van de waterslag is uitgespoeld en/of onvoldoende aanwezig. Hierdoor is vochtintrede in de gevel mogelijk met een risico op lekkage. De gebreken aan het voegwerk dienen te worden hersteld. Oude voegen verwijderen, materialen schoonslijpen en geheel reinigen, waarna de nieuwe voeg aangebracht kan worden.

Beoordeling: **Onvoldoende**

direct (3 - 12 mnd): € 105

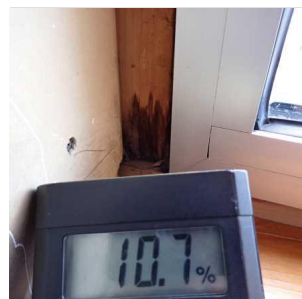
Oudere sporen van lekkage

Er zijn oude lekkage plekken waarneembaar. Esthetisch herstel conform de bestaande afwerking kan worden uitgevoerd. Oude of actieve lekkages kunnen de oorzaak zijn van tijdens de inspectie onzichtbare aantasting van het materiaal. Bij oude sporen van lekkage kan er reeds schade aanwezig zijn.

Ter info

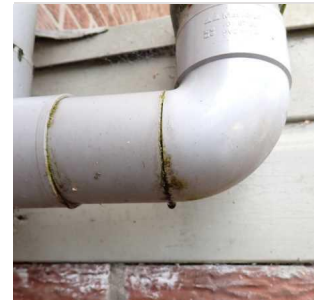
Hemelwaterafvoeren

Conditie van de HWA (regenpijp):

Beoordeling: **Slecht**

direct (0 - 2 mnd): € 90

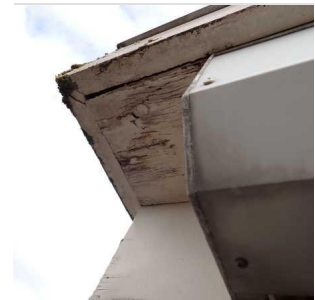
Overstek / boeiboorden

Hout

Beoordeling: **Onvoldoende**

direct (3 - 12 mnd): € 440

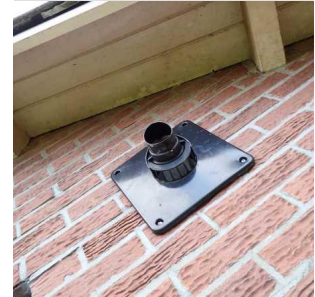
Rookgasafvoer door de gevel

Let op: de rookgasafvoer van de ketel (of moederhaard/gaskachel) loopt door middel van een horizontale uitgang door de gevel en wordt hierna niet verticaal op hoger niveau afgevoerd. Dit kan bij gebruik van open ramen en/of aanwezigheid van (openstaande) ventilatieroosters in kozijnen leiden tot een verminderde luchtkwaliteit in het object. Voor verbetering van deze situatie zijn geen kosten begroot.

Ter info
