Rapport

van het bouwkundig onderzoek
uitgevoerd aan:

Kruisgang 67
1613 DB Grootebroek

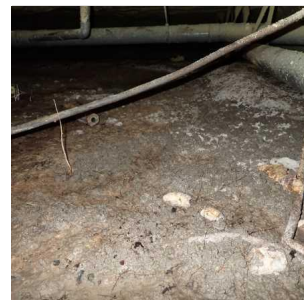
Vochtig klimaat

De bodemstructuur in de kruipruimte is vochtig. Bij veranderingen in het niveau van het grondwater kan het voorkomen dat er water staat in de kruipruimte. Er is een hoger risico op b.v. zwam en schimmel. Eventueel kan worden overwogen om een bodembedekker aan te brengen.

Beoordeling: **Voldoende**

1 - 5 jaar: € 1.500

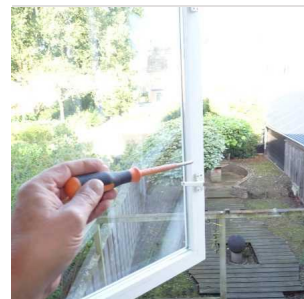
Hout (kozijn)

Beoordeling: **Onvoldoende**

direct (3 - 12 mnd): € 240

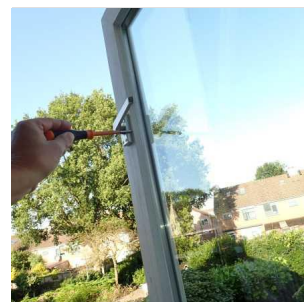
Het hang- en sluitwerk

Het hang- en sluitwerk is gecontroleerd. Het materiaal functioneert (deels) niet goed en is niet echt goed onderhouden. Regulier onderhoud aan hang- en sluitwerk moet jaarlijks uitgevoerd worden, zoals (indien nodig) het intikken van de scharnierpennen en het aanbrengen van smeerolie op draaiende delen. Enkele gebreken zijn opgemerkt. In dit geval moeten de gebreken hersteld en onderdelen vervangen worden

Beoordeling: **Voldoende**

1 - 5 jaar: € 135

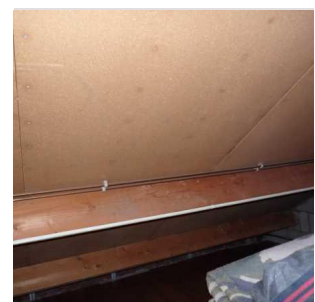
Oude sporen van lekkage

Uit meting blijkt dat in dit onderdeel sporen van een oude lekkage zijn aangetroffen. De aangetroffen lekkage kan reeds schade hebben veroorzaakt die ten tijde van de visuele inspectie niet zichtbaar was.

Beoordeling: **Voldoende**

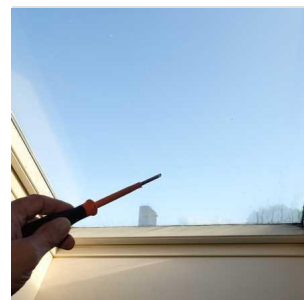
Dakopening - Dakraam

Conditie dubbele beglazing

In het dakvenster is isolerende beglazing aanwezig. Deze verkeert in een onvoldoende conditie. Er zijn lekkages of breuk opgemerkt. Hierdoor condenseert het glas aan binnenzijde. De beglazing dient te worden vervangen (de prijs kan afhankelijk van het formaat en het gewenste soort glas hoger of lager uitpakken).

Beoordeling: **Onvoldoende**

direct (3 - 12 mnd): € 440

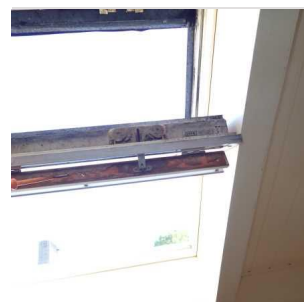
De tochtstrip

De sluitnaden van dakramen zijn veelal voorzien van een (foam) afdichting. Deze voorzieningen zijn in dit geval slecht en voldoen niet meer aan functievervulling. Vervangen van deze voorzieningen is aanbevolen.

Beoordeling: **Onvoldoende**

direct (3 - 12 mnd): € 30

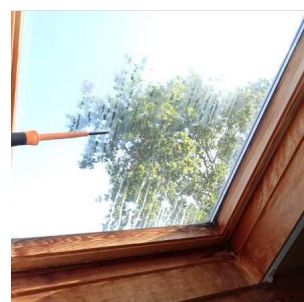
Dakopening - Dakraam 2

Conditie dubbele beglazing

In het dakvenster is isolerende beglazing aanwezig. Deze verkeert in een onvoldoende conditie. Er zijn lekkages of breuk opgemerkt. Hierdoor condenseert het glas aan binnenzijde. De beglazing dient te worden vervangen (de prijs kan afhankelijk van het formaat en het gewenste soort glas hoger of lager uitpakken).

Beoordeling: **Onvoldoende**

direct (3 - 12 mnd): € 440

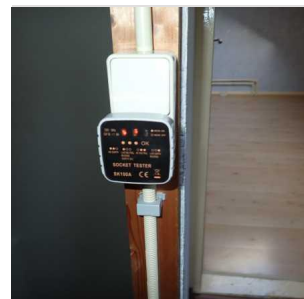
Elektra - Randaarding

Randaarding

Beoordeling: **Voldoende**

1 - 5 jaar: € 260

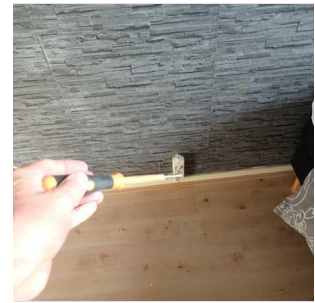
Elektra - Systeem

Amateuristische aanpassingen

Beoordeling: **Onvoldoende**

direct (3 - 12 mnd): € 225

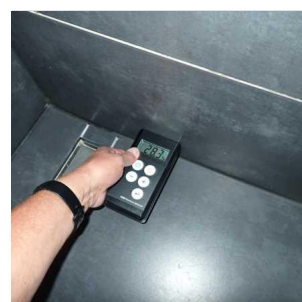
Het aanwezige kitwerk verkeert niet in een goede conditie. Deze situatie kan, afhankelijk van het gebruik, een lekkage veroorzaken. Onderhoud en herstel dient te worden uitgevoerd.

Beoordeling: **Onvoldoende**

direct (3 - 12 mnd): € 325

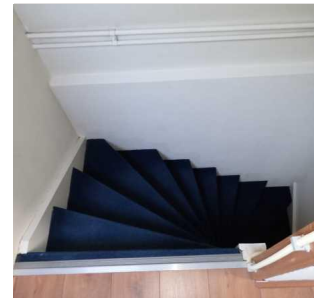
Trappen 2 - Trappen en leuning

Interieur algemeen - Hout

Beoordeling: **Onvoldoende**

direct (3 - 12 mnd): € 260

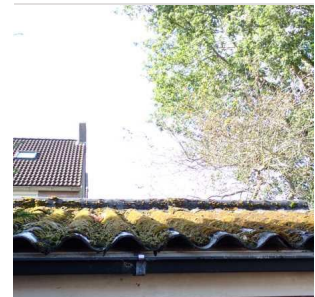
Beoordeling: **Voldoende**

1 - 5 jaar: € 245
