Bouwtechnische keuring

Binnenhof 14, Grootebroek
28 oktober 2024 11:45

Keuring is uitgevoerd door David Kay - Homekeur BV voor W. Boode

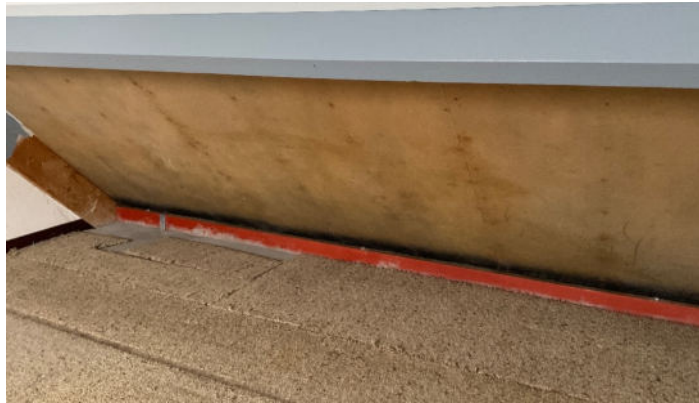
Het dakbeschot is van spaanplaat, mits er geen vochtproblemen of lekkages aanwezig zijn (of ontstaan) is hier niets mis mee. Zodra spaanplaat in aanraking komt met vocht verzwakt het materiaal. Een veelvoorkomend probleem bij een dergelijk dakbeschot is het opspattende regenwater wat vanaf het dak afwatert in de goot. Het spaanplaat werkt als een spons en absorbeert dat vocht waardoor schade aan het dakbeschot zou kunnen gaan ontstaan.

In dit geval is er voor zover mogelijk nauwkeurig gecontroleerd op gebreken, lekkage en eventuele gebreken aan het dakbeschot. Deze zijn niet opgemerkt, het geheel verkeert technisch in een goede conditie.

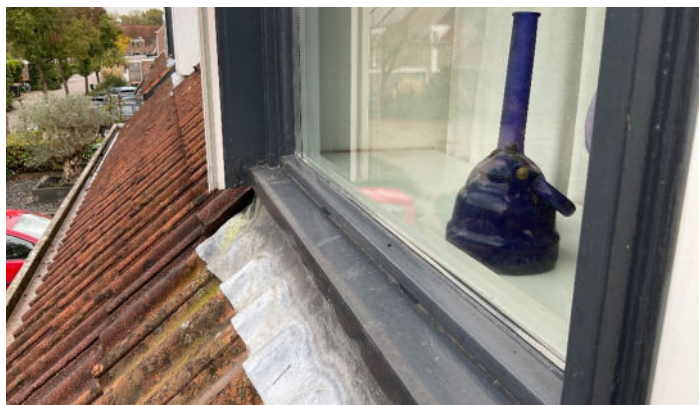
Het houten kozijn is op houtrot gecontroleerd, dit is niet opgemerkt.

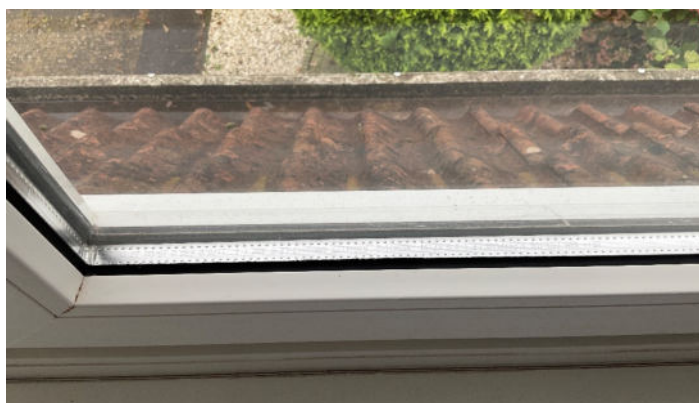
In de dakkapel is geïsoleerde beglazing aanwezig.

De geïsoleerde beglazing van de dakkapel is op gebreken gecontroleerd, deze zijn niet opgemerkt.

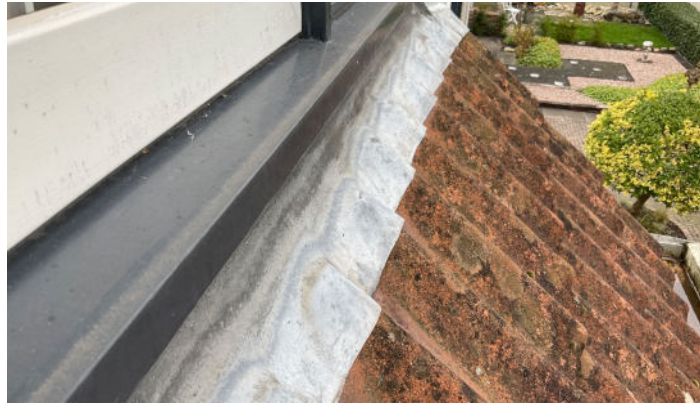
De loodstroken onder het kozijn van de dakkapel zijn te lang. De stroken mogen een maximale lengte hebben van 1 meter en moeten elkaar minstens 8 cm overlappen. Door weersinvloeden werken de materialen. Nu deze te lang zijn, is er onvoldoende ruimte om die werking van krimpen of uitzetten op te vangen. Hierdoor gaat het materiaal sneller scheuren en ontstaan er dus gebreken. Nu het lood eenmaal op deze manier is aangebracht is hier niet veel meer aan te doen dan dit te accepteren. De levensduur van het materiaal is hierdoor korter, vervangen van het voetlood zal eerder dan gebruikelijk uitgevoerd moeten worden.

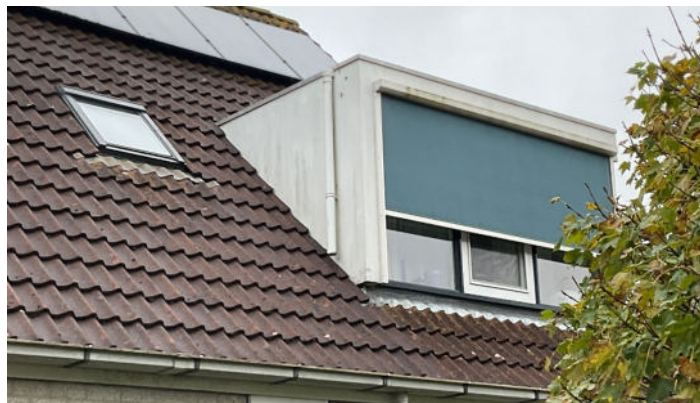
Aan de zijwangen en/of overige plaatmateriaal van de dakkapel zijn geen gebreken opgemerkt.

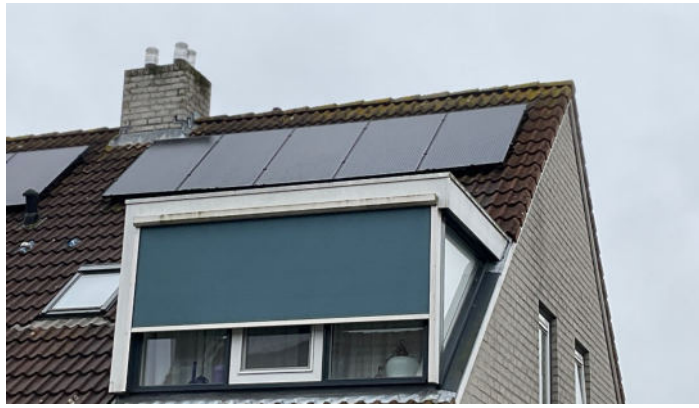
Aan het overstek van de dakkapel zijn geen gebreken opgemerkt.

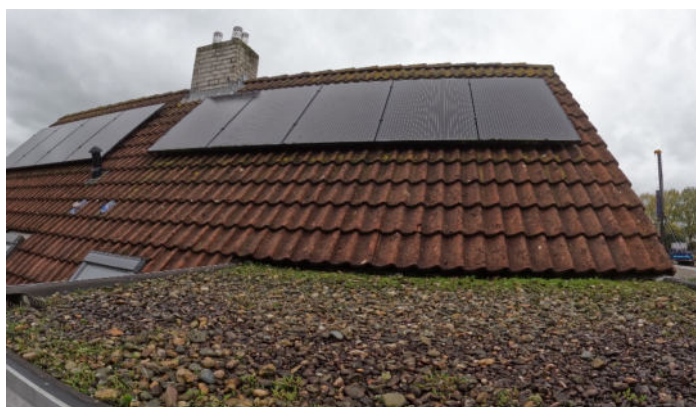
De dakbedekking is op gebreken gecontroleerd, deze zijn opgemerkt. De bedekking verkeert in een matige tot slechte conditie en moet op termijn worden vervangen.

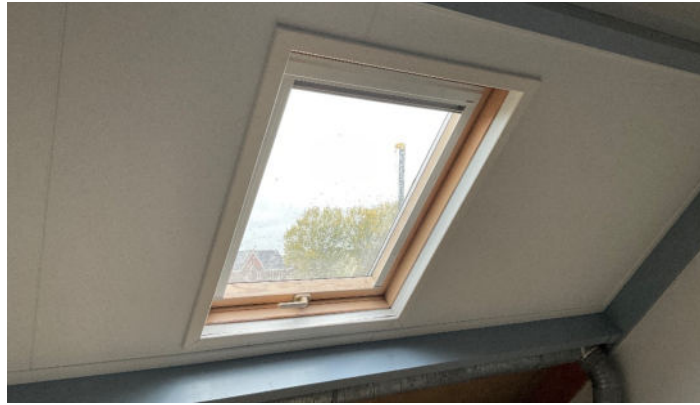
Rond de dakopening is de (balken)constructie niet aangepast. De constructie is met deze dakopeningen dus niet gewijzigd en voldoet!

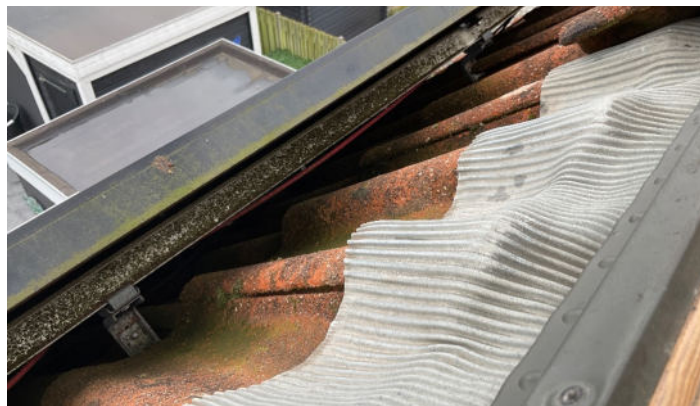
De aansluitingen (lood of loodvanger) rond de dakopeningen zijn gecontroleerd, hieraan zijn geen gebreken opgemerkt. Het geheel verkeert in een prima conditie en kan zo blijven.

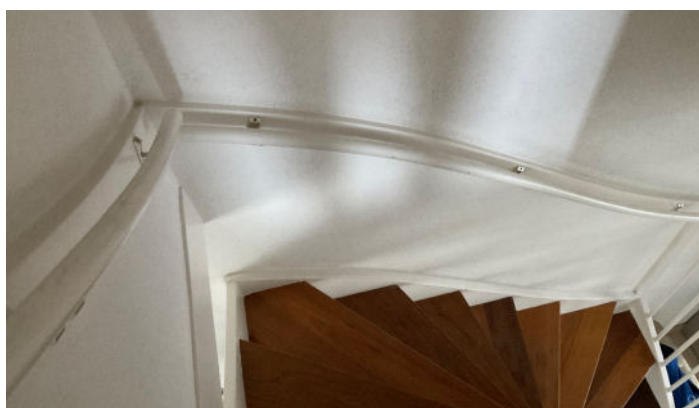
Er zijn geen gebreken aan de trapleuning, het geheel verkeert in een goede conditie en is goed bevestigd. De leuning kan voor de bedoelde functionaliteit goed en veilig functioneren.

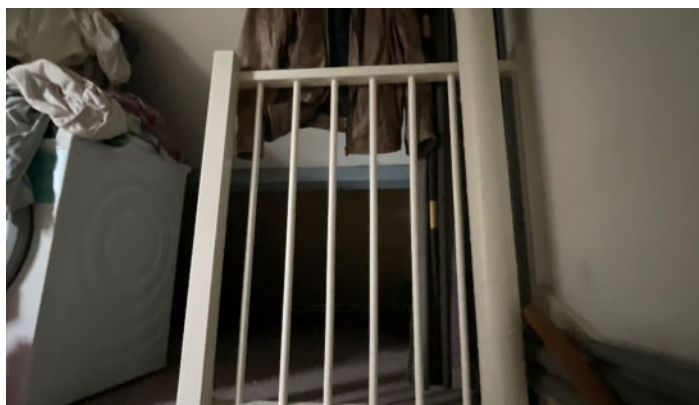
Er zijn geen gebreken aan de balustrade(s), het geheel verkeert in een goede conditie en is goed bevestigd. De hekwerken kunnen voor de bedoelde functionaliteit goed en veilig functioneren.

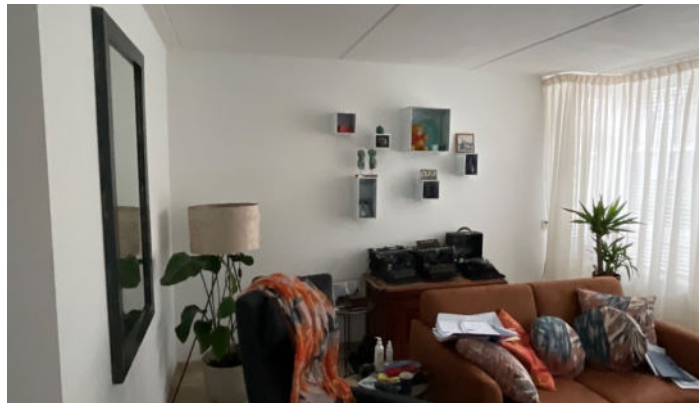
Geen gebreken aan de wanden in de woning voor zover visueel waarneembaar. Let op: meubilair is niet verplaatst.

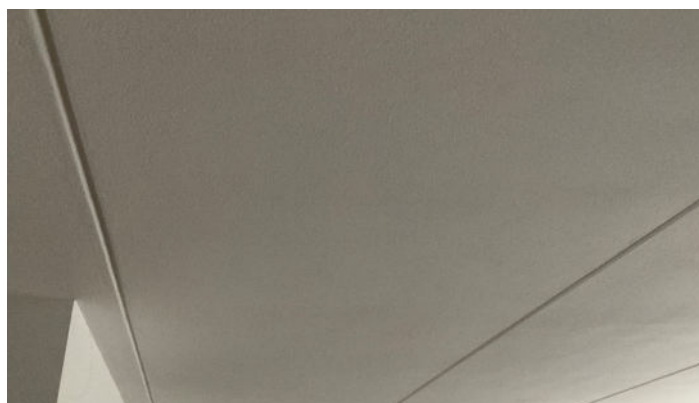
Aan de plafonds zijn geen gebreken opgemerkt.

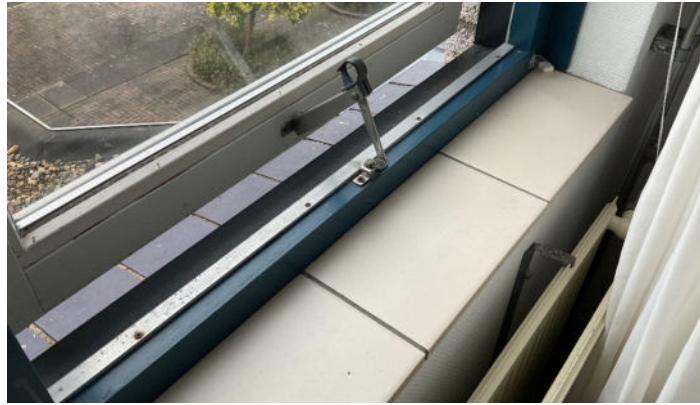
De vensterbanken zijn gecontroleerd, hier zijn geen gebreken aan opgemerkt.

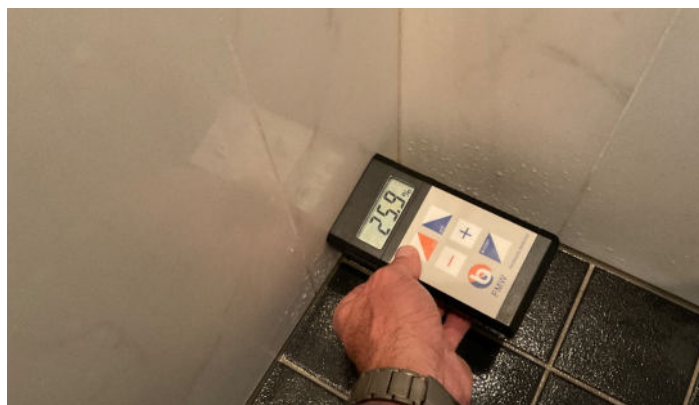
Vochtmeting badkamer

Er is een te hoog vochtpercentage gemeten, en er zijn gebreken opgemerkt zoals hiernavolgend omschreven. Bij langdurige vochtbelasting (bijvoorbeeld door slecht kitwerk e.d), kunnen onderliggende (hout)constructies (bijvoorbeeld een houten vloer of een gipsplaat wand e.d), geheel rot zijn, door vocht aangetast, of in dusdanige conditie verkeren dat vervangen geadviseerd moet worden indien dit zichtbaar geweest zou zijn.

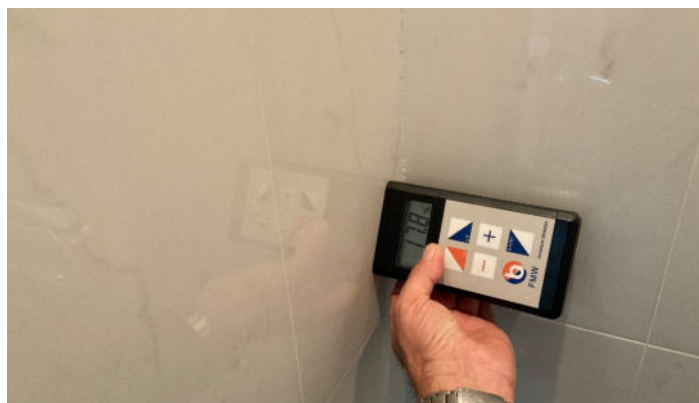
De hoeken zijn origineel voorzien van een harde voeg, beter is om een flexibele kitvoeg aan te brengen. De huidige voegen scheuren of er ontbreekt deels voegwerk, in elk geval is deze harde voeg niet waterdicht, er is een verhoogd percentage vocht gemeten dus er moet actie worden ondernomen. U wordt geadviseerd de harde voeg te verwijderen en een flexibele kitvoeg aan te brengen.

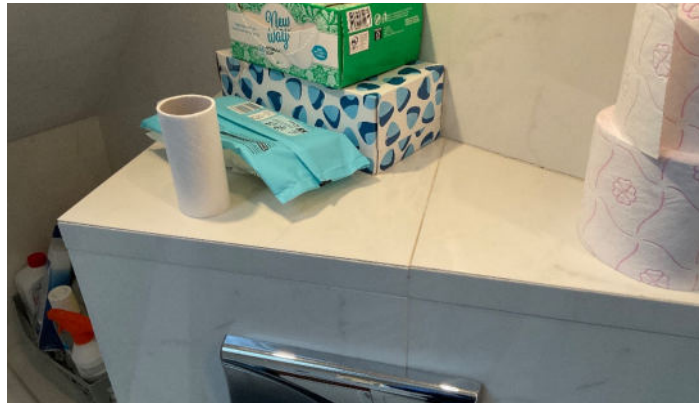
De hoeken zijn origineel voorzien van een harde voeg, beter is om een flexibele kitvoeg aan te brengen. De huidige voegen scheuren of er ontbreekt deels voegwerk e.d. U wordt geadviseerd om alsnog kitwerk aan te brengen.

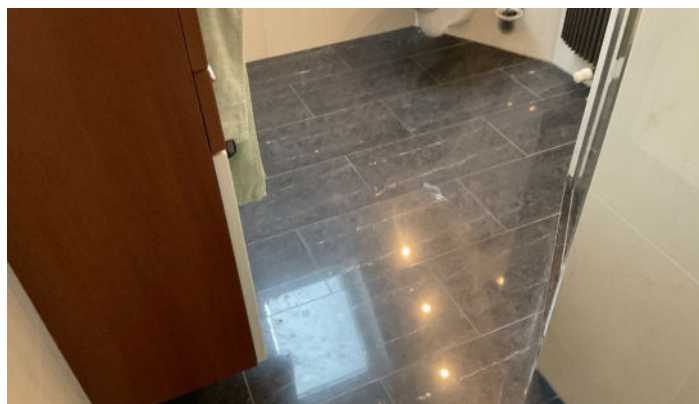
Het (overige) tegelwerk is beklopt en gecontroleerd of de bevestiging goed is. Hieraan zijn geen gebreken opgemerkt, het geheel verkeert technisch in een prima conditie.

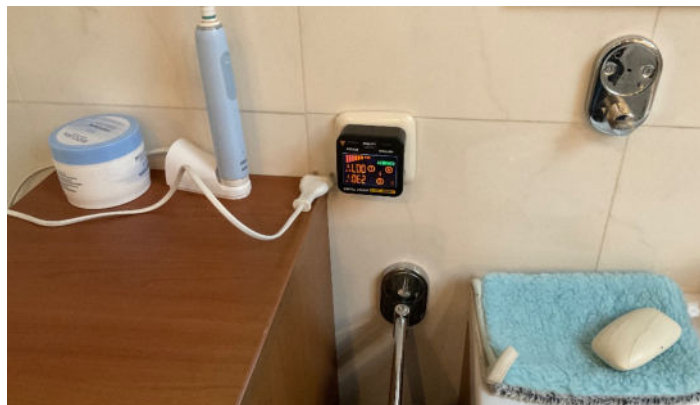
In de badkamer zijn wandcontactdozen aanwezig, deze zijn voorzien van een goed werkende aarding. In een badkamer mogen geen stopcontacten of gewone lichtsakelaars zonder aarding gebruikt worden.

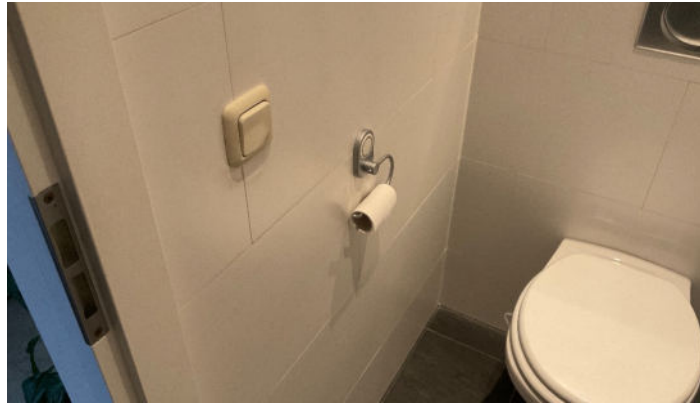
Het tegelwerk is beklopt en gecontroleerd of de bevestiging goed is, ook het voeg- en kitwerk is gecontroleerd. Hieraan zijn geen gebreken opgemerkt, het geheel verkeert technisch in een prima conditie.

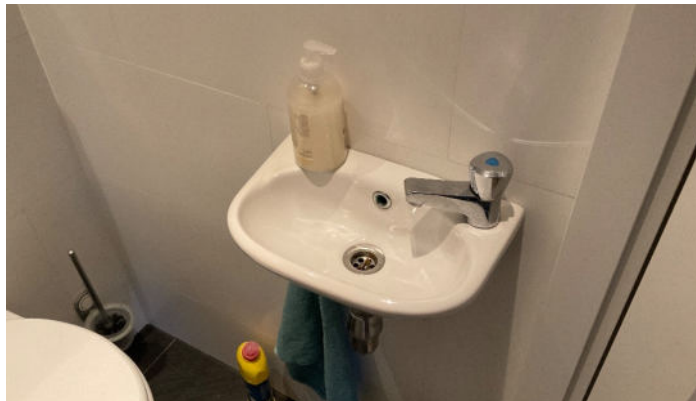
Gebreken toilet & voorzieningen

Alle voorzieningen en elementen in het toilet zijn gecontroleerd, hieraan zijn geen gebreken opgemerkt. Het geheel verkeert in een goede conditie en kan prima functioneren.

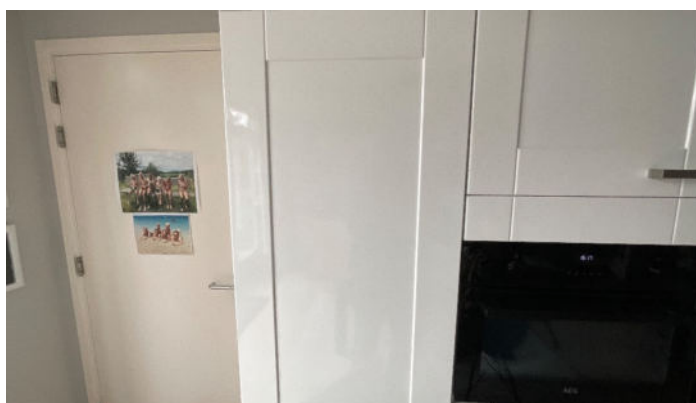
De keukenkasten, deuren, lades en overige (vaste) keukenmeubel onderdelen zijn allemaal gecontroleerd op de aanwezigheid van alle onderdelen en op functionaliteit. Hierbij zijn gebreken opgemerkt aan het hang- en sluitwerk van diverse keukenonderdelen. Door deze gebreken kunnen de bedoelde onderdelen niet goed functioneren. Middels wat reparaties en, daar waar nodig, het vervangen van enkele onderdelen kan het geheel weer prima functioneren.

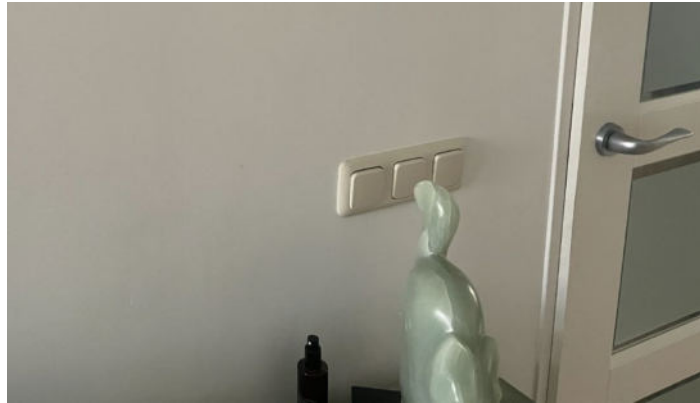
Aan de wandcontactdozen en het schakelmateriaal zijn geen of slechts minimale gebreken opgemerkt. Het geheel verkeert in een voldoende conditie en lijkt prima en ook veilig te kunnen functioneren.

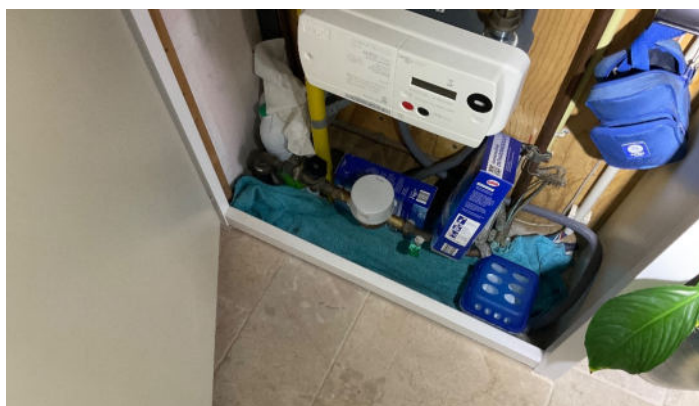
Gebreken en/of opmerkingen watersysteem

Er zijn geen gebreken opgemerkt of zichtbaar die een veilig en goed gebruik van het watersysteem hinderen. Het geheel kan veilig en goed functioneren.

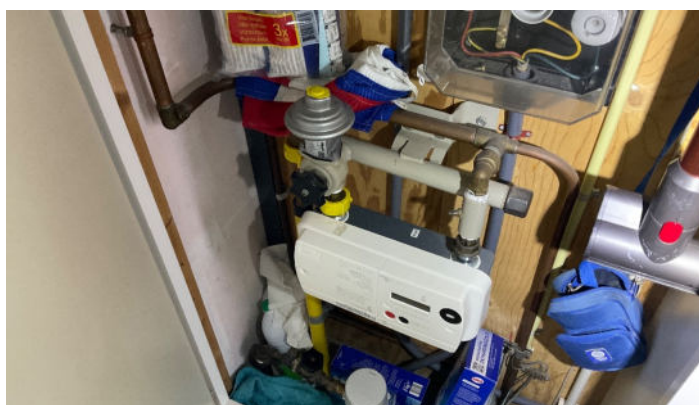
Aan de gasmeter en gasinstallatie zijn geen gebreken opgemerkt voor zover de bedoelde onderdelen visueel zijn waargenomen. Dit is geen installatiekeuring, de gasleidingen zijn niet afgeperst. Het geheel lijkt deugdelijk en technisch in orde. Het geheel kan veilig en goed functioneren.

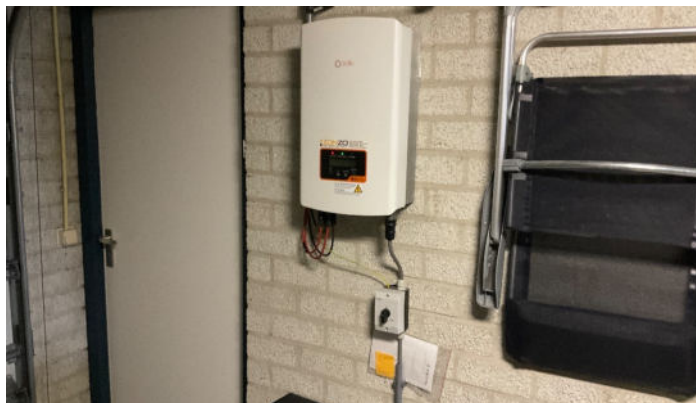
Er zijn geen zichtbare gebreken aan de PV panelen en bijbehorende apparatuur. Het functioneren van de panelen is niet gecontroleerd.

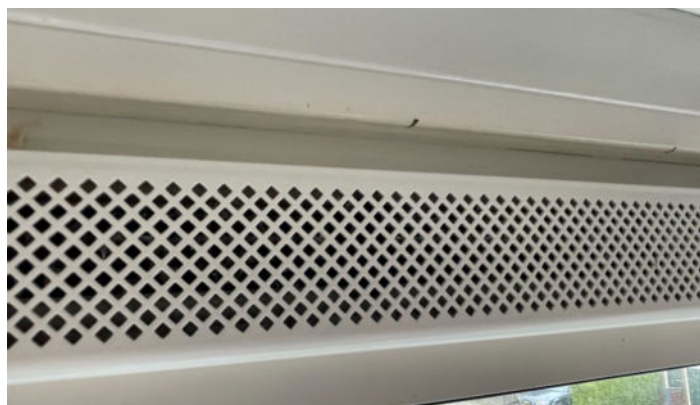
De ventilatie roosters boven de ramen/kozijnen zijn goed onderhouden en functioneren ook prima. Of deze van voldoende capaciteit zijn is niet berekend.

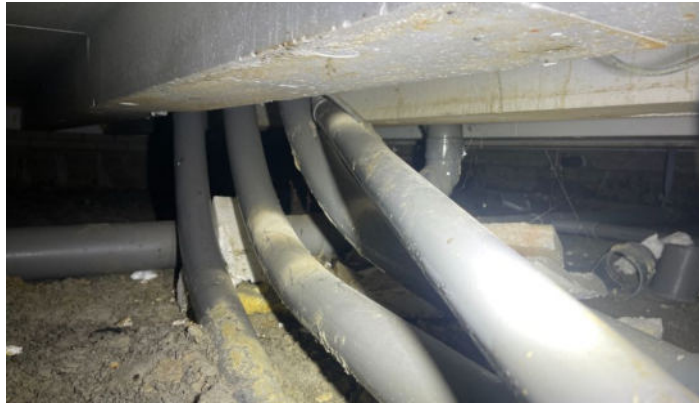
De kruipruimte is gecontroleerd op overige gebreken en op de aanwezigheid van materialen of overige afwijkingen. Deze zijn niet opgemerkt, er zijn geen bijzonderheden.

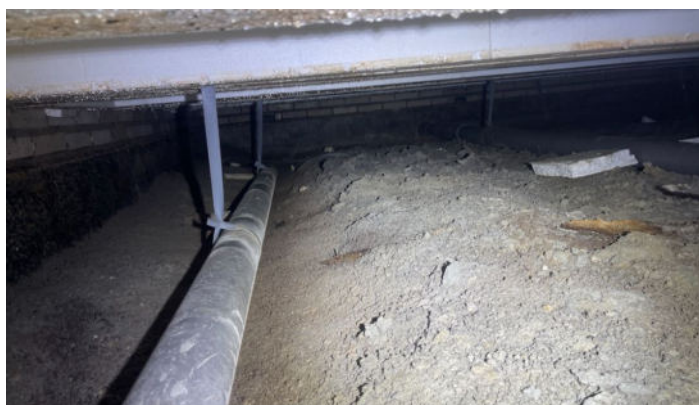
Er zijn aan de riolering geen gebreken opgemerkt, het afschot is goed, de montage is voldoende en er zijn geen gebreken of lekkages opgemerkt. Het geheel kan prima functioneren.

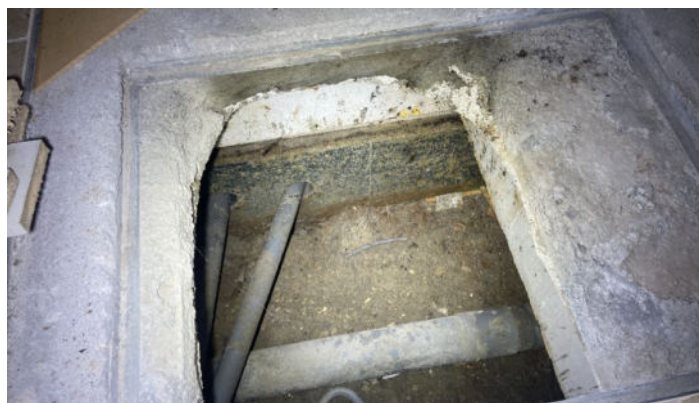
Zoals aangegeven is niet de hele fundering aan alle kanten gezien (of in voorkomende gevallen zelfs geheel niet). Het afgeleide oordeel van datgene wat wel is gezien kan worden samengevat als technisch in voldoende conditie.

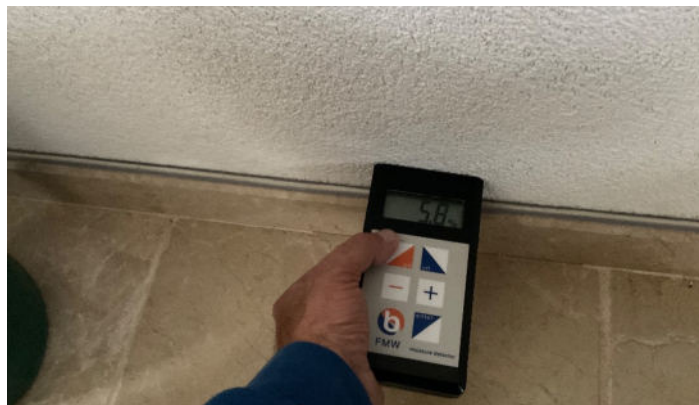
21 Optrekkend vocht

Op muren in de woning (grenzend aan de betonvloer) is een vochtmeting gedaan langs het vloerveld. Er is geen verhoogd percentage vocht gemeten. Dit bevestigt dat onder maaiveld hoogte geen bijzondere vochtproblemen zijn met nadelige gevolgen voor, de fundering, wanden en vloerconstructie.

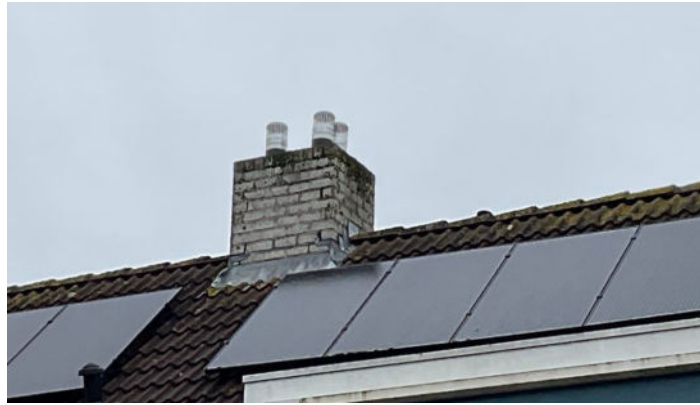
De schoorsteen is vervuild/begroeid met alg/mos. Hierdoor kan het metsel en voegwerk minder goed worden beoordeeld. De schoorsteen wordt door deze vervuiling aangetast, de in het materiaal groeiende vervuiling/begroeiing houdt vocht vast. Het vocht kan gaan bevriezen in een winter periode. Deze bevroren massa zet uit waardoor schade kan gaan ontstaan aan de schoorsteen zoals scheurvorming. Geadviseerd wordt dan ook om de schoorsteen grondig te reinigen!

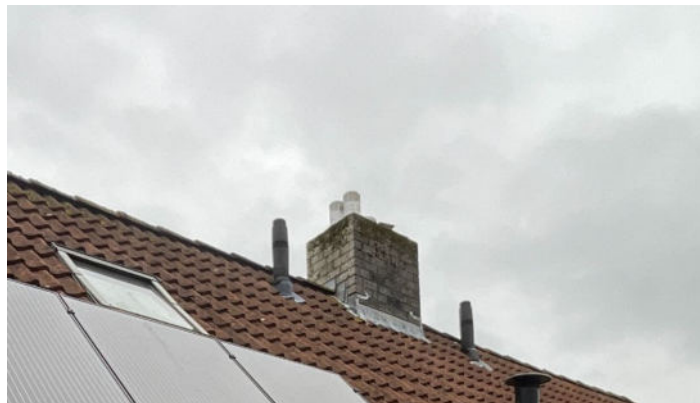
Er zijn geen overige gebreken aan de schoorsteen, het lood of zinkwerk en de aansluitingen met dak.

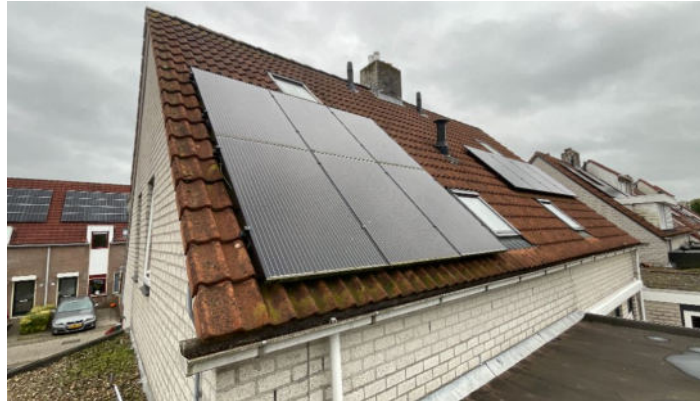
Er zijn dak/gevel doorvoeren aanwezig. Hier zijn geen gebreken aan opgemerkt, de doorvoeren zijn compleet. Er is geen risico op inwateren, de bevestiging is deugdelijk. Het geheel kan zoals bedoeld goed en veilig functioneren.

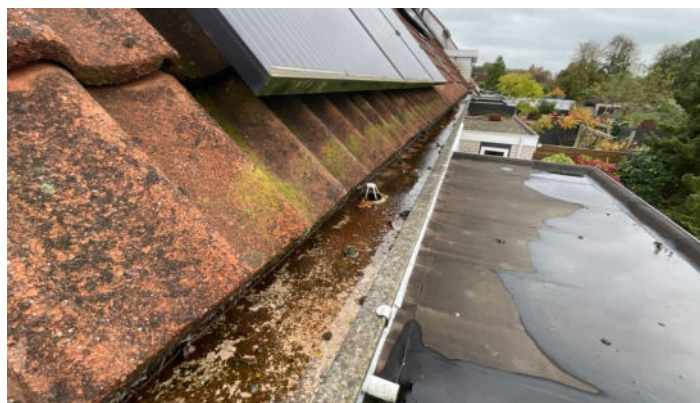
De PVC / polyester goten zijn op gebreken, lekkages en afwijkingen gecontroleerd. Deze zijn niet opgemerkt, het geheel is goed onderhouden, regelmatig schoongemaakt en kan voorlopig nog als bedoeld functioneren.

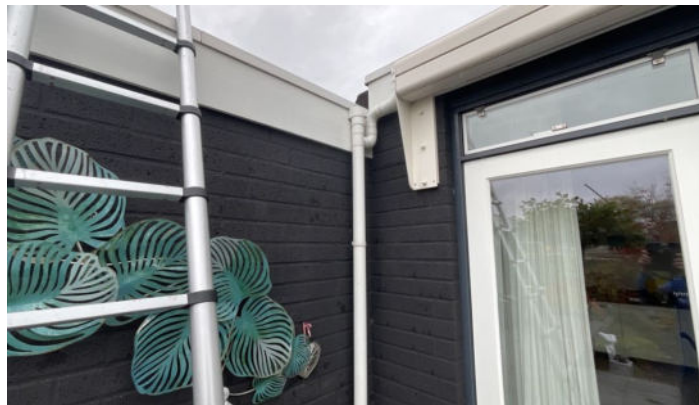
De aanwezige hemelwaterafvoeren verkeren in voldoende en goede conditie. Hieraan zijn geen gebreken opgemerkt, het geheel kan prima functioneren.

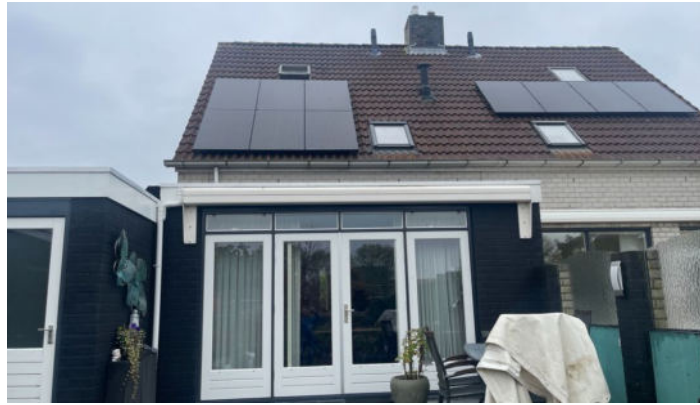
Het gevelwerk is gecontroleerd op overige gebreken, zoals vervuiling, kwaliteit voegwerk, schade en dergelijke. Er zijn geen bijzonderheden opgemerkt.

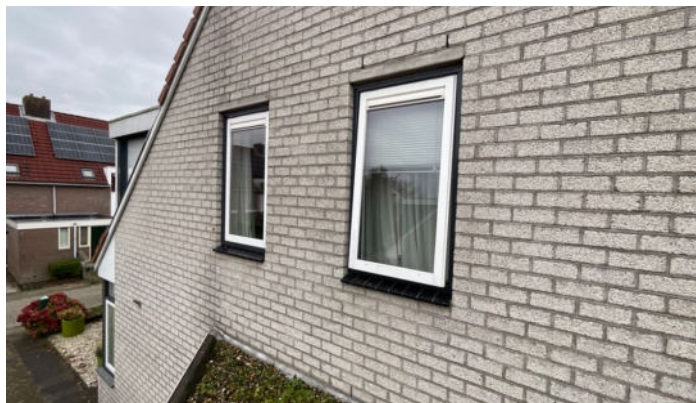
De betonnen latei boven de gevelopeningen zijn aan het einde voorzien van een zogenaamde harde voeg. Doordat de betonlatei boven het kozijn kan uitzetten en krimpen door weersinvloeden (zoals warmte en koude) drukt deze het metselwerk opzij waardoor scheurvorming in de gevel kan ontstaan (of reeds aanwezig is). Wij adviseren de harde voeg aan het einde van de latei te verwijderen (uitslijpen of uitboren) en hier een dilatatie kitvoeg in aan te brengen zodat de latei enigszins kan vervormen zonder direct schade aan de gevel te veroorzaken.

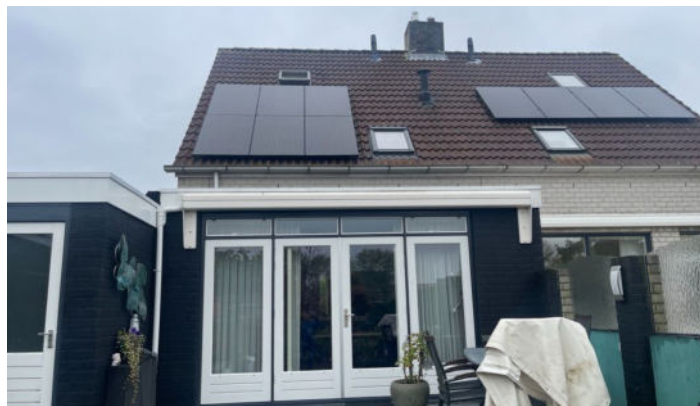
De kozijnen zijn steekproefsgewijs op de aanwezigheid van (nieuw) houtrot geïnspecteerd. Dit is ten tijde van de inspectie niet opgemerkt en met enige zekerheid dus ook niet aanwezig. Het houtwerk van de kozijnen verkeert in een algeheel goede conditie. Voor zover visueel waarneembaar is het houtwerk goed en deugdelijk onderhouden.

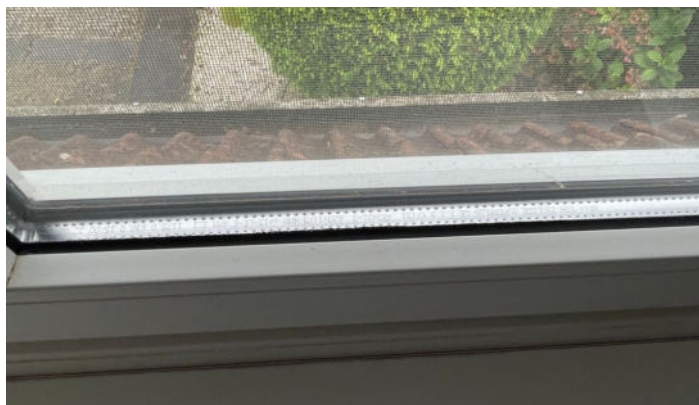
De rubbers tussen de beglazing versus kozijnen en draaiende delen zijn gecontroleerd en verkeren in een prima conditie. Risico bij dergelijke rubbers is het uitdrogen van de materialen, onderhoud van de rubbers is daarom belangrijk!

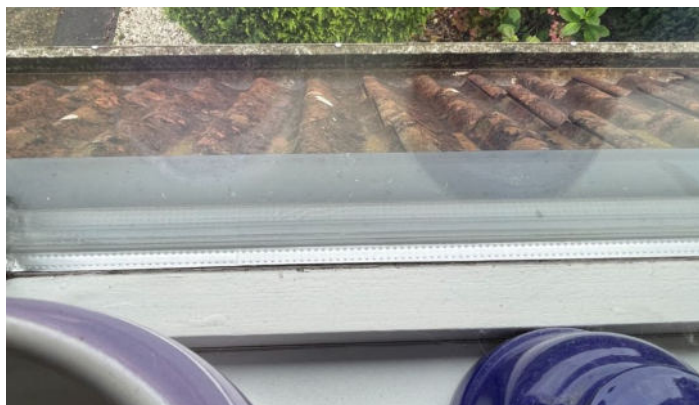
De dubbele beglazing is op breuk gecontroleerd, ten tijde van de inspectie is dit niet aangetroffen. De beglazing verkeert in een goede en voldoende conditie.

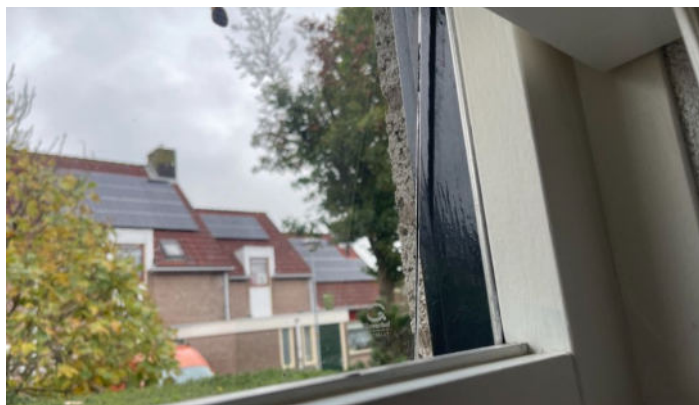
De enkele beglazing is op breuk gecontroleerd, ten tijde van de inspectie is dit niet aangetroffen. De beglazing verkeert in een goede en voldoende conditie.

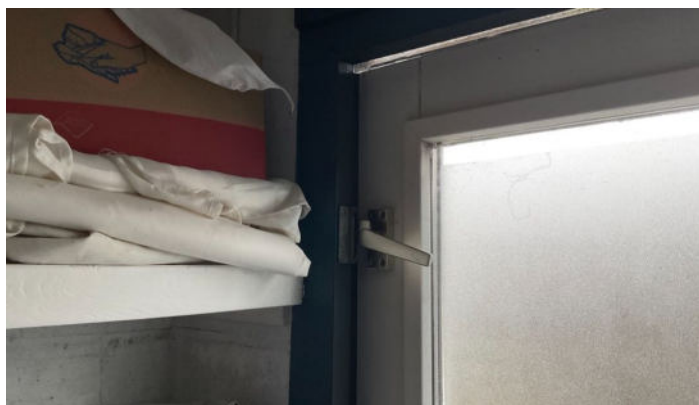
Enkele ramen en/of deuren klemmen, kunnen geheel niet open of kunnen niet goed en soepel worden gebruikt en afgesloten. In de meeste gevallen kunnen niet goed sluitende ramen en deuren worden afgesteld. Vooralsnog gaan wij ervan uit dat e.e.a. kan worden verbeterd of afgesteld en zijn de kosten beperkt.

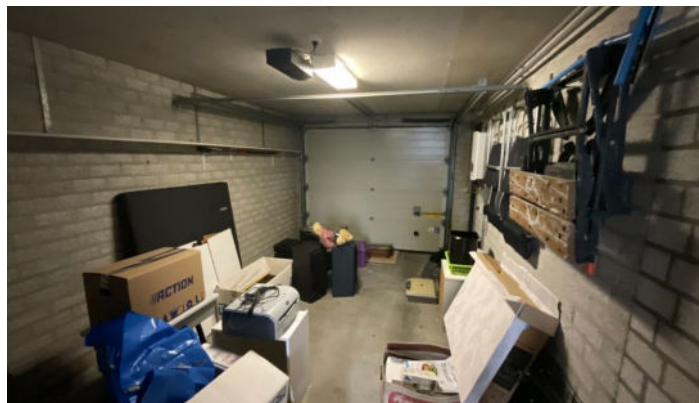
De dak constructie is van binnenuit NIET zichtbaar, er is naar deze elementen dus geen onderzoek mogelijk geweest. Toch is het geheel voor zover als mogelijk op deugdelijkheid en constructieve veiligheid gecontroleerd. Deels is dan gezocht naar indicatoren die aanleiding zouden kunnen geven of een indicator zouden kunnen zijn voor afwijkingen of gebreken achter de afwerkingen en/of betimmeringen. Indien van toepassing, en voor zover de inspecteur dat visueel waar heeft kunnen nemen, zijn hierover in het verdere van deze rapportage opmerkingen gemaakt.

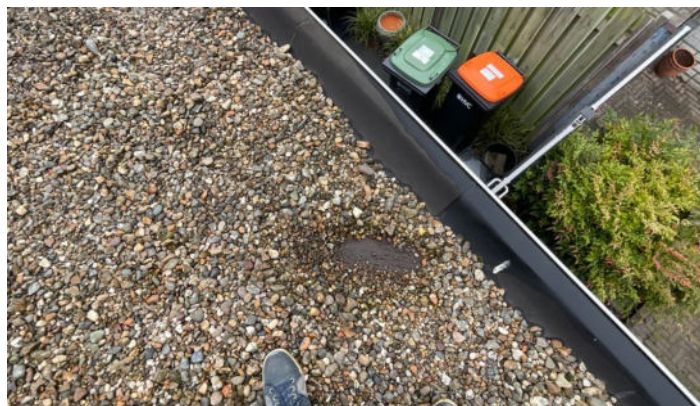
De aanwezige dakbedekking verkeert in een goede conditie, er zijn geen gebreken aangetroffen. Vervangen is op korte termijn zeker niet aan de orde. Een plat dak is wel kwetsbaarder dan een schuin(hellend) pannendak. Een bitumen dakbedekking kan 20 tot 40 jaar mee gaan. Kunststof en rubber dakbedekkingen hebben een langere levensduur en vragen nauwelijks onderhoud.
