Bouwkundig Rapport

Duiker 13
1613 AE Grootebroek

Op 18 november 2024 heb ik een bouwkundig onderzoek uitgevoerd aan de Duiker 13. Dat heb ik met veel genoegen en naar beste kunnen en weten gedaan. De resultaten van mijn bevindingen en adviezen vindt u terug in dit volledige bouwkundige rapport. Deze voldoet aan de NTA 8060:2021. Dit is de norm die een eenduidige methodiek beschrijft om de bouwkundige staat vast te leggen.

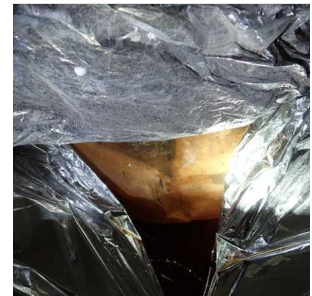
Ventilatie t.b.v. de kruipruimte

De ventilatie is niet optimaal, waardoor condensatie kan ontstaan. Per vijf strekkende meter gevel dient er één ventilatieopening (per compartiment) te zijn ten behoeve van de kruipruimte (zowel in voor- als achtergevel).

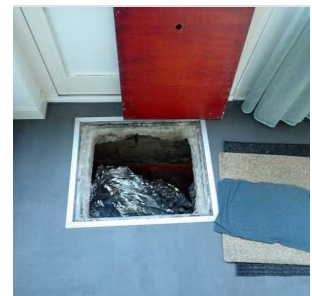
Tijdens het onderzoek is gebleken dat er geen toegang tot de kruipruimte aanwezig is i.v.m. de Tonzon isolatie. De vloeren zijn, waar mogelijk, alleen vanaf de bovenzijde geïnspecteerd. Er kan dus geen enkele uitspraak worden gedaan over de conditie van de onderzijde van de vloeren, de situatie in de kruipruimte en de conditie van eventueel aanwezig leidingwerk.

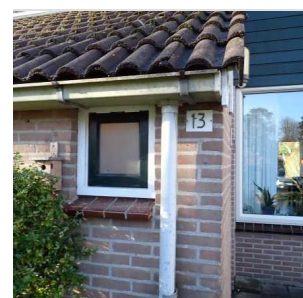
Het schilderwerk behoeft aandacht. Professioneel onderhoud dient te worden uitgevoerd. Met name de gevoelige delen, zoals liggende delen en verbindingen, extra behandelen. Voor zover noodzakelijk inspectie en herstel van gebreken uitvoeren aan zwakke plekken.

Beoordeling: **Voldoende**

1 - 5 jaar: € 1.235

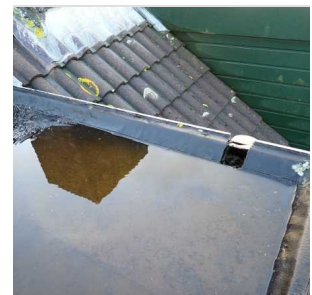
Dakkapel - Dakbedekking

Het materiaal is gedateerd en/of economisch afgeschreven. Door de minder goede conditie van deze dakbedekking is er een verhoogd risico op lekkage en/of vervolgschade aan de dakconstructie mogelijk. Vervanging van de bedekking is op (korte)termijn noodzakelijk.

Beoordeling: **Voldoende**

1 - 5 jaar: € 880

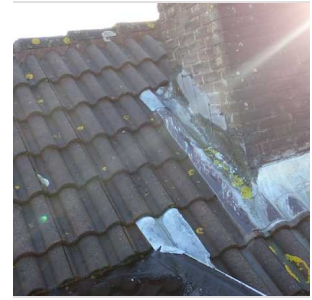
Gebreken aan loodwerk

Meerdere reparaties aan de loodslabbe/loodstroken zijn reeds uitgevoerd. Het geheel kan op dit moment functioneren, maar op langere termijn en/of bij het ontstaan van nieuwe gebreken dient het loodwerk te worden vervangen. Vooralsnog wordt dit op korte termijn niet verwacht.

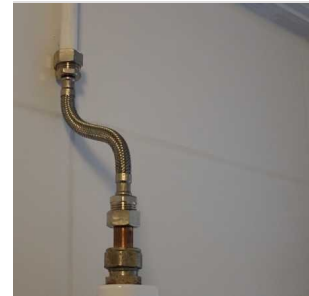
Verwarmingssysteem - Leidingwerk

Aanleg onprofessioneel

De installatie is echter niet professioneel aangelegd. Hierdoor zou het mogelijk zijn dat er onderdelen van de installatie niet zijn geïnstalleerd conform de minimale normen. Het systeem functioneert prima, zo lijkt het.

Beoordeling: **Voldoende**

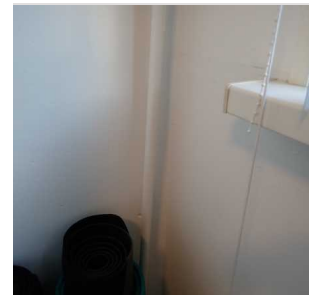
Beugeling

Divers leidingwerk is onvoldoende gebeugeld. Bij warmte of krimp van de materialen kan dit een ergerlijk tikken van het systeem veroorzaken. Geadviseerd wordt om alle leidingwerk gebeugeld te monteren aan een vaste ondergrond. Het risico op breuk en lekkage is hoger is als leidingwerk onvoldoende gebeugeld is.

Beoordeling: **Voldoende**

1 - 5 jaar: € 120

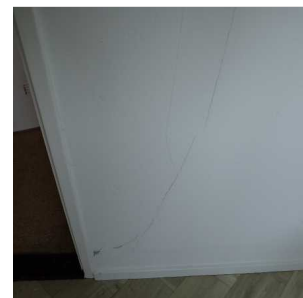
Krimpscheuren

In de wanden is scheurvorming aanwezig. De vermoedelijke oorzaak hiervan is een natuurlijke werking en zetting van de materialen. Dit heeft dus geen constructieve betekenis. De gebreken aan de wand en de afwerking kunnen worden hersteld conform het bestaande werk.
