Bouwkundig Rapport

van het bouwkundig onderzoek
uitgevoerd aan:

Zesstedenweg 108
1613 KC Grootebroek

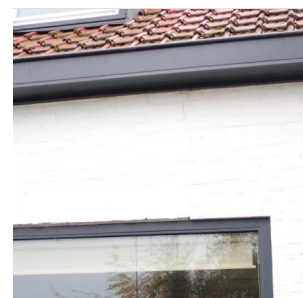
Scheurvorming

Inde voor en achtergevel is scheurvorming aanwezig. Deze schade is beperkt en niet constructief. Werking van materialen of zettingen van het gebouw kunnen de oorzaak van de scheurvorming zijn. Deze hoeft niet te worden hersteld.

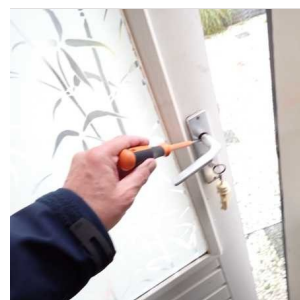
Het hang- en sluitwerk is gecontroleerd. Het materiaal functioneert (deels) niet goed en is niet echt goed onderhouden. Regulier onderhoud aan hang- en sluitwerk moet jaarlijks uitgevoerd worden, zoals (indien nodig) het intikken van de scharnierpennen en het aanbrengen van smeeroil op draaiende delen. Enkele gebreken zijn opgemerkt. In dit geval moeten de gebreken hersteld en onderdelen vervangen worden.

Beoordeling: **Onvoldoende**

direct (3 - 12 mnd): € 270

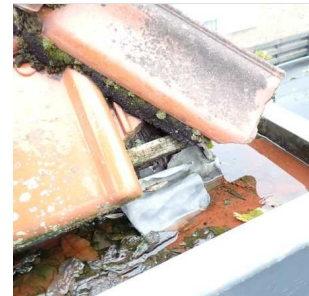
Er zijn dakpannen met breuk op het dak aangetroffen. Deze veroorzaken lekkage. Per direct de betreffende dakpannen vervangen.

Beoordeling: **Slecht**

direct (0 - 2 mnd): € 380

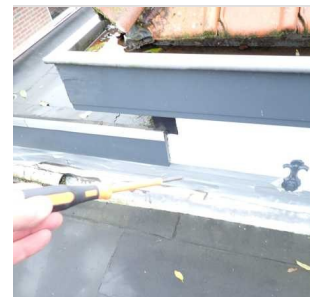
De loodstroken zijn zeer oud en de technische levensduur is ten einde. Het vervangen hiervan kan niet worden uitgesteld vanwege lekkage met alle mogelijke gevolgschade van dien.

Beoordeling: **Slecht**

direct (0 - 2 mnd): € 760

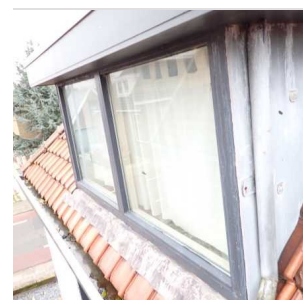
Het schilderwerk behoeft aandacht. Professioneel onderhoud dient te worden uitgevoerd. Met name de gevoelige delen, zoals liggende delen en verbindingen, extra behandelen. Voor zover noodzakelijk inspectie en herstel van gebreken uitvoeren aan zwakke plekken.

Beoordeling: **Onvoldoende**

direct (3 - 12 mnd): € 475

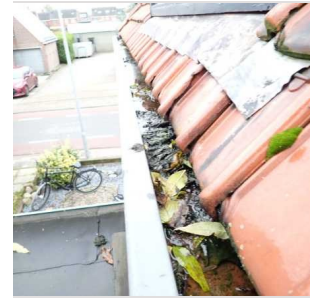
De goot is vervuild. Hierdoor wordt de waterafvoer gehinderd en kan die op enig moment zelfs geheel onmogelijk worden, waardoor uiteraard overlopen en/of lekkages gaan ontstaan. De vervuiling dient uit de goten te worden verwijderd.

Beoordeling: **Onvoldoende**

direct (3 - 12 mnd): € 85

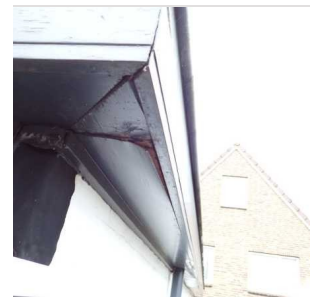
Beoordeling: **Onvoldoende**

direct (3 - 12 mnd): € 880

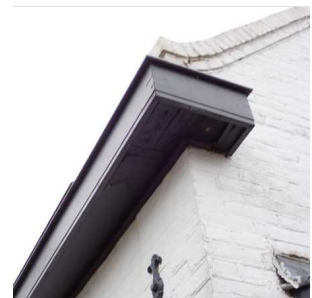
Houtrot herstel

Er is geconstateerd dat op diverse plaatsen houtrotvuller gebruikt is of houtrotreparaties zijn uitgevoerd. Het niet zichtbare hout is hierdoor mogelijk aangetast door houtrot. Op lange termijn (> 5 jaar) rekening houden met vervangen. Tot vervanging rekening houden met hogere onderhoudskosten. Voor het vervangen van onderdelen zijn geen kosten begroot.

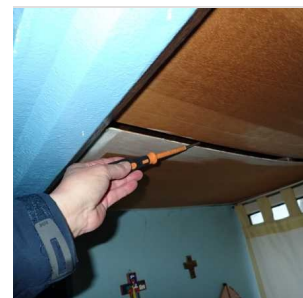
Beoordeling: **Onvoldoende**

direct (3 - 12 mnd): € 220

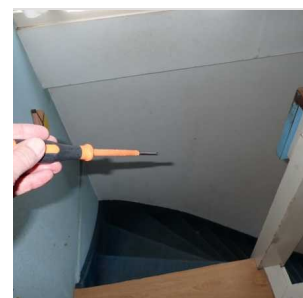
Beoordeling: **Onvoldoende**

direct (3 - 12 mnd): € 450
