Bouwkundig Rapport

van het bouwkundig onderzoek
uitgevoerd aan:

Waterrad 30
1613 CN Grootebroek

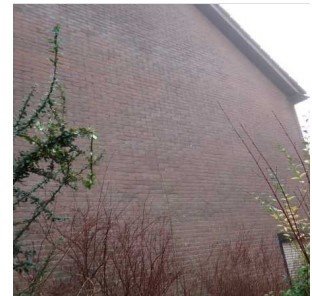
Voor zover visueel waarneembaar zijn er tijdens de keuring geen afwijkingen aan het metselwerk geconstateerd. Dit onderdeel / voorziening verkeert in goede conditie en kan functioneren.

Beoordeling: **Goed**

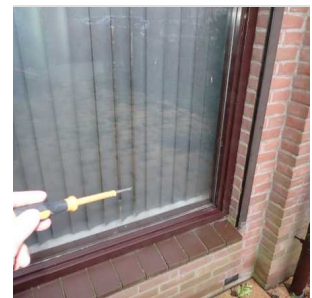
Er is 'lekkende' isolerende beglazing aanwezig. Hierdoor ontstaat condensatie en/of een doffe witte uitslag tussen de beglazing, waardoor het zicht kan verminderen, alsmede de isolerende werking. Beglazing met dergelijke lekkage dient te worden vervangen.

Beoordeling: **Onvoldoende**

direct (3 - 12 mnd): € 990

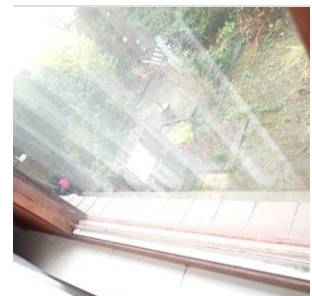
De aanwezige beglazing is gecontroleerd op lekkage en breuk, dit is niet opgemerkt. De beglazing verkeert in een goede conditie, er zijn geen gebreken opgemerkt. Het geheel kan functioneren.

Beoordeling: **Goed**

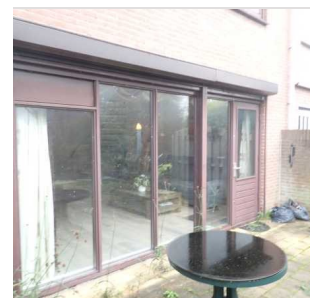
Het schilderwerk behoeft aandacht. Professioneel onderhoud dient te worden uitgevoerd. Met name de gevoelige delen, zoals liggende delen en verbindingen, extra behandelen. Voor zover noodzakelijk inspectie en herstel van gebreken uitvoeren aan zwakke plekken.

Beoordeling: **Onvoldoende**

direct (3 - 12 mnd): € 2.185

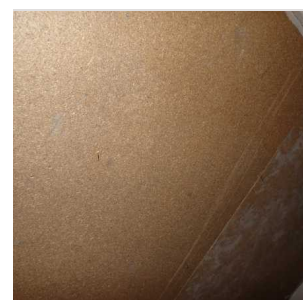
Het dakbeschoot van het hoofddak verkeert in een toereikende conditie. Er zijn geen gebreken aan dit deel van het dak opgemerkt. Het dakbeschoot is (voor zover dit waarneembaar was) deels en zeer plaatselijk geïnspecteerd. Het is in de meeste gevallen, i.v.m. de afwerkingen onmogelijk om het hele dakvlak te inspecteren.

Beoordeling: **Goed**

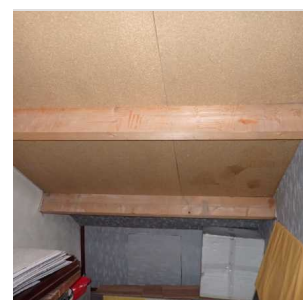
De dakconstructie is geïnspecteerd. Dit betreft een visuele inspectie. De constructie verkeert in een voldoende conditie. Er zijn, voor zover de inspectie aan dit element is uitgevoerd, geen zichtbare gebreken opgemerkt. Het is vanzelf onmogelijk om het hele dakvlak te inspecteren.

Beoordeling: **Goed**

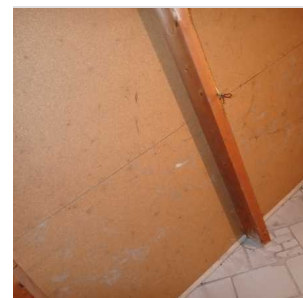
Het dakbeschot van de aanbouw verkeert in een toereikende conditie. Er zijn geen gebreken aan dit deel van het dak opgemerkt. Het dakbeschot is (voor zover dit waarneembaar was) deels en zeer plaatselijk geïnspecteerd. Het is in de meeste gevallen, i.v.m. de afwerkingen onmogelijk om het hele dakvlak te inspecteren.

Beoordeling: **Goed**

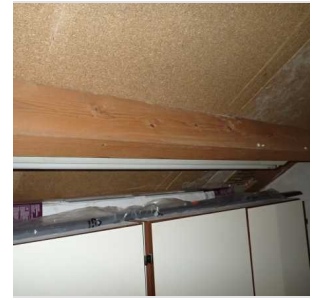
De dakconstructie is geïnspecteerd. Dit betreft een visuele inspectie. De constructie verkeert in een voldoende conditie. Er zijn, voor zover de inspectie aan dit element is uitgevoerd, geen zichtbare gebreken opgemerkt.

Beoordeling: **Goed**

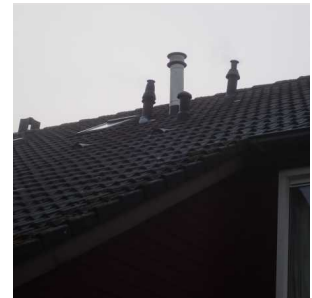
Voor zover visueel waarneembaar zijn er tijdens de keuring geen afwijkingen aan deze doorvoer geconstateerd. Deze doorvoer verkeert in goede conditie en kan functioneren. Het model van de dakdoorvoer en daarmee de aansluitingen met het dak zijn voldoende op elkaar afgestemd, de aansluitingen tussen doorvoer en dakbedekking is voldoende.

Beoordeling: **Goed**

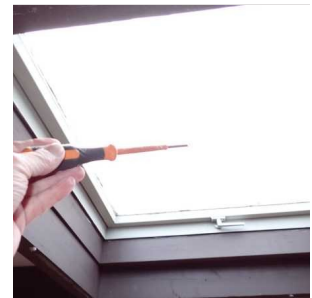
In het dakvenster is isolerende beglazing aanwezig. Deze verkeert in een onvoldoende conditie. Er zijn lekkages of breuk opgemerkt. Hierdoor condenseert het glas aan binnenzijde. De beglazing dient te worden vervangen (de prijs kan afhankelijk van het formaat en het gewenste soort glas hoger of lager uitpakken).

Beoordeling: **Onvoldoende**

direct (3 - 12 mnd): € 440

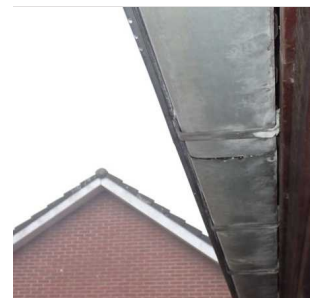
Er is een actieve lekkage. Direct herstel van de oorzaak is noodzakelijk. Bij de opgenomen kosten is rekening gehouden dat e.e.a. door middel van reparatie kan worden hersteld. Er is altijd een risico dat bij herstel blijkt dat andere gebreken zichtbaar worden, waardoor vervanging of herstel met hogere kosten alsnog uitgevoerd dient te worden.

Beoordeling: **Slecht**

direct (0 - 2 mnd): € 120

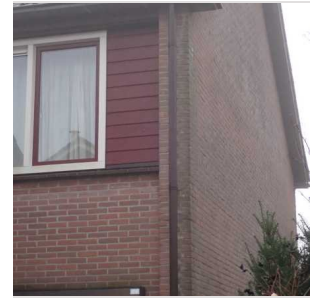
Voor zover visueel waarneembaar zijn er tijdens de keuring geen afwijkingen aan dit onderdeel geconstateerd. De hemelwaterafvoeren verkeren in een goede / voldoende conditie. De bevestigingen en de afwatering is voldoende. Het geheel kan functioneren als bedoeld.

Beoordeling: **Goed**

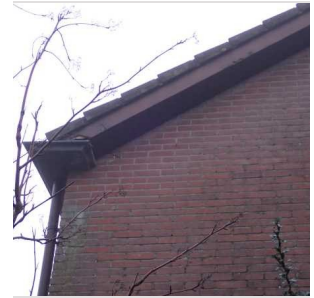
In dit onderdeel is houtrot aangetroffen. De exacte schade zal pas zichtbaar worden tijdens de noodzakelijk uit te voeren werkzaamheden. Om verdere schade te voorkomen dient onderhoud en herstel te worden uitgevoerd, waarbij de rotte delen dienen te worden vervangen.

Beoordeling: **Onvoldoende**

direct (3 - 12 mnd): € 1.100

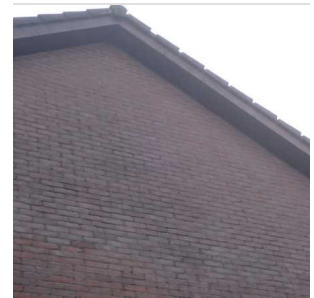
Het schilderwerk behoeft aandacht. Professioneel onderhoud dient te worden uitgevoerd. Met name de gevoelige delen, zoals liggende delen en verbindingen, extra behandelen. Voor zover noodzakelijk inspectie en herstel van gebreken uitvoeren aan zwakke plekken.

Beoordeling: **Onvoldoende**

direct (3 - 12 mnd): € 1.170

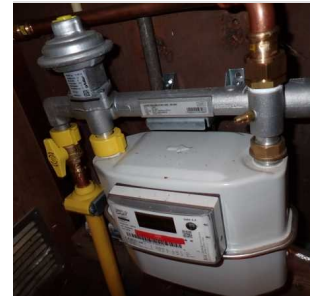
Er zijn geen gebreken aan het gassysteem aangetroffen. De beoordeling is beperkt, maar wordt, voor zover zichtbaar, zo zorgvuldig mogelijk uitgevoerd. De gasinstallatie wordt visueel geïnspecteerd en dus niet gekeurd.

Beoordeling: **Goed**

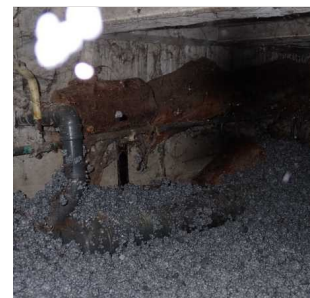
Hierdoor is inspectie niet goed mogelijk en al helemaal niet aan de niet-zichtbare zijdes. Zolang alles functioneert, kan de situatie gehandhaafd blijven. Bij eventuele vervanging in de toekomst adviseren wij u de riolering aan de onderzijde van de vloer of van de funderingsbalken hangend te monteren.

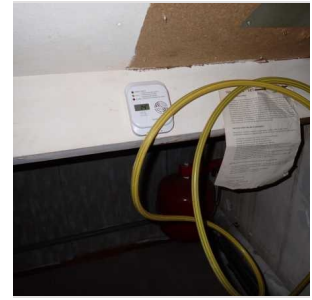
Wanneer de koolmonoxidemelder in dezelfde ruimte als het toestel staat, dan moet de koolmonoxide melder op het plafond worden geïnstalleerd, op tenminste 30 cm afstand van elke muur of van welk ander obstakel dan ook. Als de melder op de muur wordt gemonteerd, moet deze hoger dan iedere deur of raam en op minstens 15 cm van het plafond geïnstalleerd worden. Als de melder wordt geïnstalleerd in een ruimte met een schuin- of puntplafond, moet deze minstens 1 meter lager worden bevestigd dan het hoogste punt in de ruimte, zolang dit hoger is dan alle aanwezige ramen en deuren. Als de melder in een kamer hangt die ver verwijderd is van het toestel, moet de melder zich bevinden in de ruimte waar de bewoners zich bevinden. Een melder moet op minstens 2 meter van het brandstof verbruikend toestel worden geïnstalleerd.

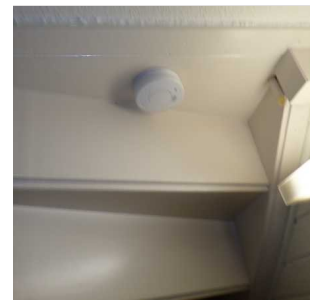
Vanaf 1 juli 2022 is in iedere woning een rookmelder verplicht. Deze verplichting bestaat al sinds 2003 voor nieuwbouwhuizen, maar in de nieuwe wetgeving staat dat ook in bestaande woningen op iedere verdieping een rookmelder moet hangen. Geadviseerd wordt om deze per direct aan te brengen.

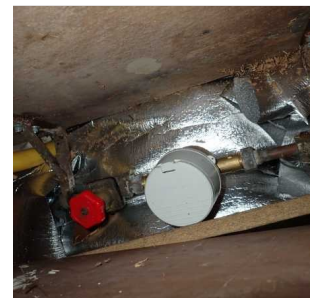
Enkele tappunten zijn gecontroleerd. De hoeveelheid waterafgifte is voldoende. Het gehele systeem functioneert voldoende. Er zijn geen bijzonderheden aangetroffen.

Beoordeling: **Goed**

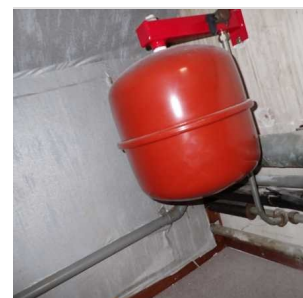
Voor zover visueel waarneembaar zijn er tijdens de keuring geen afwijkingen aan het expansievat geconstateerd. Dit onderdeel / voorziening verkeert in goede conditie en kan functioneren.

Beoordeling: **Goed**

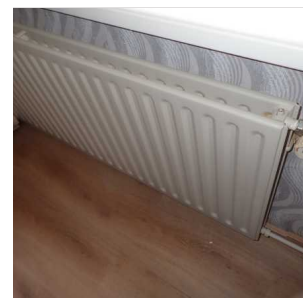
Voor zover visueel waarneembaar zijn er tijdens de keuring geen afwijkingen aan het systeem geconstateerd. Dit onderdeel / voorziening verkeert in goede conditie en kan functioneren.

Beoordeling: **Goed**

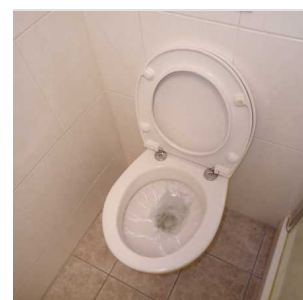
Voor zover visueel waarneembaar zijn er tijdens de keuring geen afwijkingen aan de toiletpot geconstateerd. Dit onderdeel / voorziening verkeert in goede conditie en kan functioneren.

Beoordeling: **Goed**

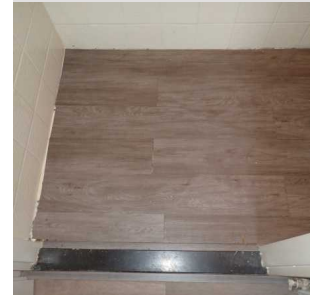
Voor zover visueel waarneembaar zijn er tijdens de keuring geen afwijkingen aan de vloer en de afwerking geconstateerd. Dit onderdeel / voorziening verkeert in goede conditie en kan functioneren.

Beoordeling: **Goed**

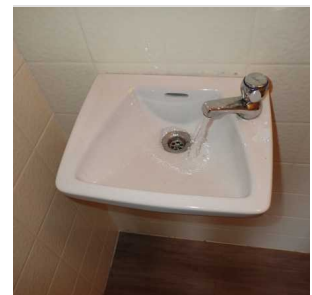
Voor zover visueel waarneembaar zijn er tijdens de keuring geen afwijkingen aan de wasbak geconstateerd. Dit onderdeel / voorziening verkeert in goede conditie en kan functioneren

Beoordeling: **Goed**

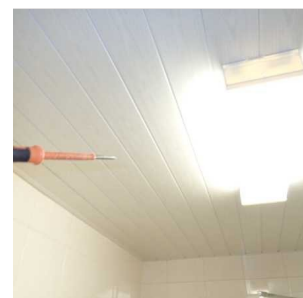
In het object zijn een of meer brandgevaarlijke materialen als afwerkingen aanwezig. Deze afwerking geven een verhoogd risico (versnelling) bij brand.

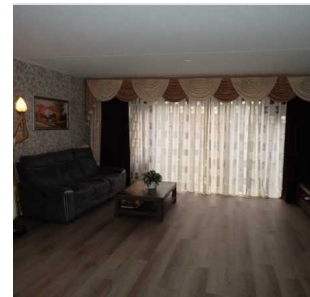
Voor zover visueel waarneembaar zijn er tijdens de keuring geen afwijkingen aan de plafonds geconstateerd. Dit onderdeel / voorziening verkeert in goede conditie en kan functioneren.

Beoordeling: **Goed**

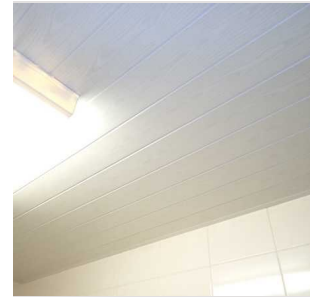
Voor zover visueel waarneembaar zijn er tijdens de keuring geen afwijkingen aan de plafonds geconstateerd. Dit onderdeel / voorziening verkeert in goede conditie en kan functioneren.

Beoordeling: **Goed**

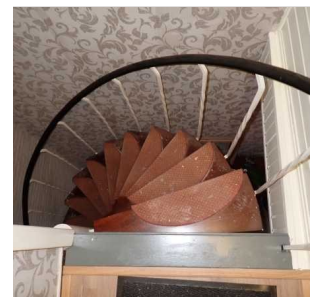
Voor zover visueel waarneembaar zijn er tijdens de keuring geen afwijkingen aan de trappen en leuning geconstateerd. Dit onderdeel / voorziening verkeert in goede conditie en kan functioneren.

Beoordeling: **Goed**

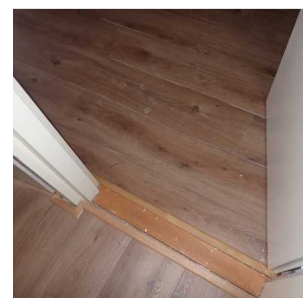
De vloer is, voor zover dat visueel waarneembaar is, voldoende vlak en stabiel. Er zijn vanaf de bovenzijde geen bijzonderheden aan de vloer aangetroffen. Deze beoordeling is op basis van een visuele inspectie. Er zijn geen metingen met een waterpas verricht.

Beoordeling: **Goed**

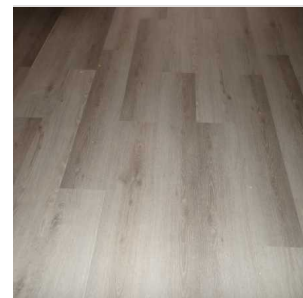
De vloer is, voor zover dat visueel waarneembaar is, voldoende vlak en stabiel. Er zijn vanaf de bovenzijde geen bijzonderheden aan de vloer aangetroffen. Deze beoordeling is op basis van een visuele inspectie. Er zijn geen metingen met een waterpas verricht.

Beoordeling: **Goed**
