# Bouwkundig Rapport

van het bouwkundig onderzoek  
uitgevoerd aan:

**Monnik 7**  
**1613 DJ Grootebroek**

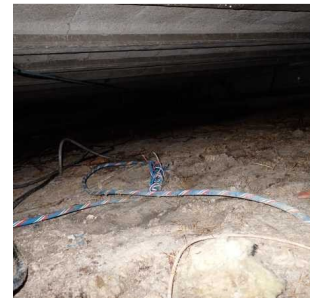
Voor zover visueel waarneembaar zijn er tijdens de keuring geen afwijkingen aan dit onderdeel geconstateerd. Dit onderdeel van de woning / voorziening verkeert in goede conditie en kan functioneren.

Beoordeling: **Goed**

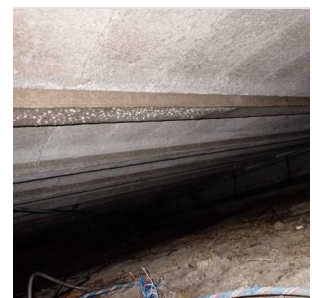
#### Onderzijde vloer

Voor zover visueel waarneembaar zijn er tijdens de keuring geen afwijkingen aan de vloer geconstateerd. Dit onderdeel / voorziening verkeert in goede conditie en kan functioneren. De geïnspecteerde vloer, rondom het (inspectie)luik, verkeren in een voldoende conditie.

Beoordeling: **Goed**

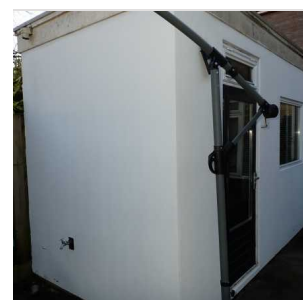
Voor zover visueel waarneembaar zijn er tijdens de keuring geen afwijkingen aan het stucwerk geconstateerd. Dit onderdeel / voorziening verkeert in goede conditie en kan functioneren.

Beoordeling: **Goed**

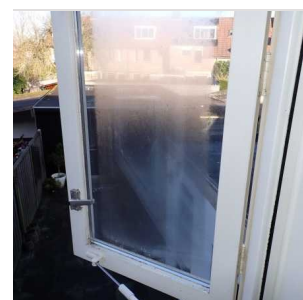
De aanwezige beglazing is gecontroleerd op lekkage en breuk, dit is niet opgemerkt. De beglazing verkeert in een goede conditie, er zijn geen gebreken opgemerkt. Het geheel kan functioneren.

Beoordeling: **Goed**

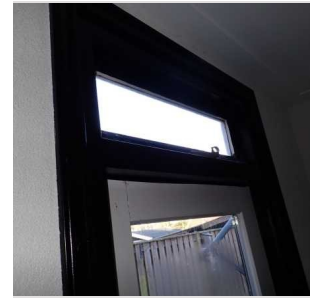
## Enkelglas

De aanwezige beglazing is gecontroleerd op lekkage en breuk, dit is niet opgemerkt. De beglazing verkeert in een goede conditie, er zijn geen gebreken opgemerkt. Het geheel kan functioneren.

Beoordeling: **Goed**

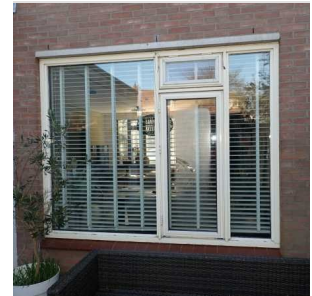
## Kozijnen - Schilderwerk

Het schilderwerk heeft aandacht. Professioneel onderhoud dient te worden uitgevoerd. Met name de gevoelige delen, zoals liggende delen en verbindingen, extra behandelen. Voor zover noodzakelijk inspectie en herstel van gebreken uitvoeren aan zwakke plekken.

Beoordeling: **Onvoldoende**

direct (3 - 12 mnd): € 3.040

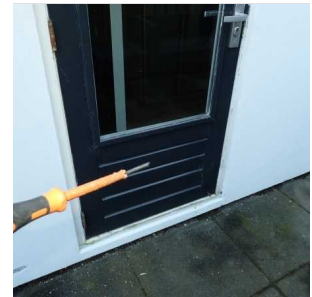
## Kozijnen - Soort materiaal

Beoordeling: **Onvoldoende**

direct (3 - 12 mnd): € 360

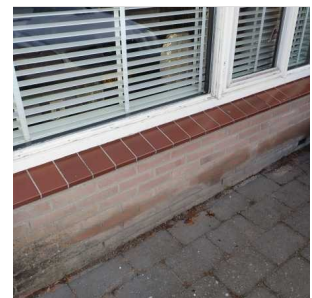
Voor zover visueel waarneembaar zijn er tijdens de inspectie geen afwijkingen aan de waterkerende voorziening geconstateerd. Dit onderdeel / voorziening verkeert in goede conditie en kan functioneren.

Beoordeling: **Goed**

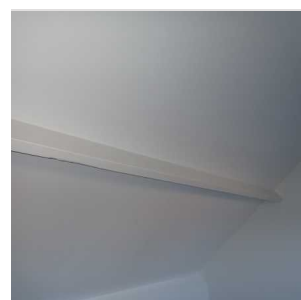
Het dakbeschoot van het hoofddak verkeert in een toereikende conditie. Er zijn geen gebreken aan dit deel van het dak opgemerkt. Het dakbeschoot is (voor zover dit waarneembaar was) deels en zeer plaatselijk geïnspecteerd. Het is in de meeste gevallen, i.v.m. de afwerkingen onmogelijk om het hele dakvlak te inspecteren.

Beoordeling: **Goed**

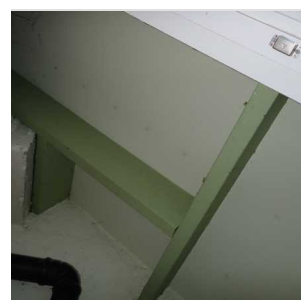
De dakconstructie is geïnspecteerd. Dit betreft een visuele inspectie. De constructie verkeert in een voldoende conditie. Er zijn, voor zover de inspectie aan dit element is uitgevoerd, geen zichtbare gebreken opgemerkt. Het is vanzelf onmogelijk om het hele dakvlak te inspecteren.

Beoordeling: **Goed**

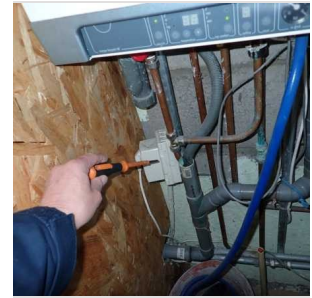
Er zijn gebreken aan de wandcontactdozen en het schakelmateriaal. De afwerking is onvoldoende en incidenteel niet veilig. Advies: klein onderhoud uitvoeren.

Beoordeling: **Onvoldoende**

direct (3 - 12 mnd): € 225

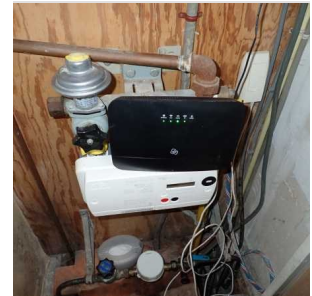
## Gas

Er zijn geen gebreken aan het gassysteem aangetroffen. De beoordeling is beperkt, maar wordt, voor zover zichtbaar, zo zorgvuldig mogelijk uitgevoerd. De gasinstallatie wordt visueel geïnspecteerd en dus niet gekeurd.

Beoordeling: **Goed**

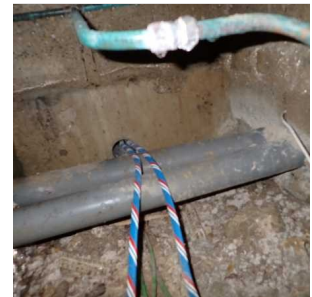
De rioleringen (en eventuele standleiding) verkeren in een voldoende conditie. Voor zover zichtbaar functioneert de riolering voldoende en is er voldoende afschot. De bevestiging is voldoende. Er zijn geen bijzonderheden aangetroffen.

Beoordeling: **Goed**

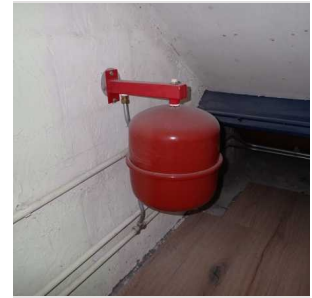
Voor zover visueel waarneembaar zijn er tijdens de keuring geen afwijkingen aan het expansievat geconstateerd. Dit onderdeel / voorziening verkeert in goede conditie en kan functioneren.

Beoordeling: **Goed**

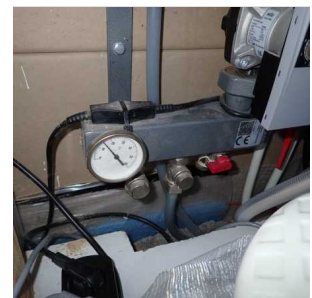
Voor zover visueel waarneembaar zijn er tijdens de keuring geen afwijkingen aan de vloerverwarming geconstateerd. Dit onderdeel / voorziening verkeert voor zover zichtbaar in goede conditie en kan functioneren.

Beoordeling: **Goed**

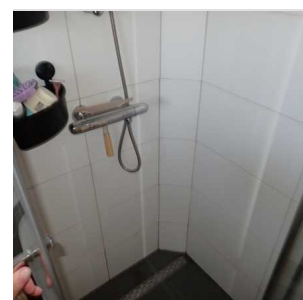
Voor zover visueel waarneembaar zijn er tijdens de inspectie geen afwijkingen aan de inloepdouche geconstateerd. Dit onderdeel / voorziening verkeert in goede conditie en kan functioneren

Beoordeling: **Goed**

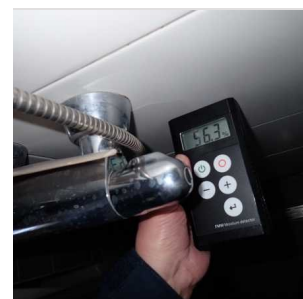
#### 1e Verdieping

Er is een verhoogde concentratie vocht gemeten achter het tegelwerk nabij de kraan. Vocht achter tegelwerken e.d. kan, via de bouwkundige constructie, binnen enkele maanden weer drogen als de kit- en voegafwerkingen in een voldoende conditie verkeren. In dit geval kan de kraan worden gedemonteerd, waarna het kitwerk alsnog kan worden aangebracht tussen het leidingwerk en het tegelwerk, zodat bij een waterbelasting het water niet kan binnentreden tot zelfs achter het tegelwerk.

Beoordeling: **Onvoldoende**

direct (3 - 12 mnd): € 90

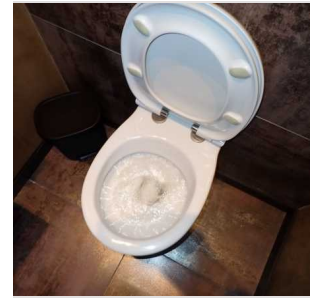
Voor zover visueel waarneembaar zijn er tijdens de keuring geen afwijkingen aan de toiletpot geconstateerd. Dit onderdeel / voorziening verkeert in goede conditie en kan functioneren.

Beoordeling: **Goed**

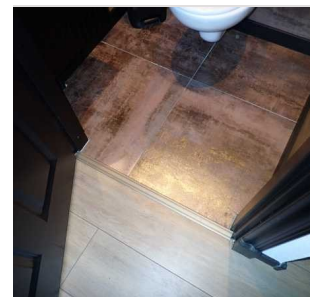
Voor zover visueel waarneembaar zijn er tijdens de keuring geen afwijkingen aan de vloer en de afwerking geconstateerd. Dit onderdeel / voorziening verkeert in goede conditie en kan functioneren.

Beoordeling: **Goed**

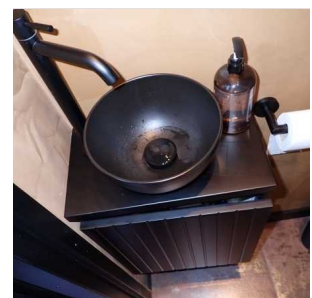
Voor zover visueel waarneembaar zijn er tijdens de keuring geen afwijkingen aan de wasbak geconstateerd. Dit onderdeel / voorziening verkeert in goede conditie en kan functioneren

Beoordeling: **Goed**

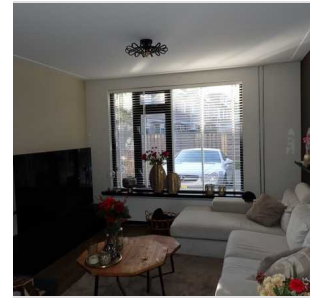
Voor zover visueel waarneembaar zijn er tijdens de keuring geen afwijkingen aan de plafonds geconstateerd. Dit onderdeel / voorziening verkeert in goede conditie en kan functioneren.

Beoordeling: **Goed**

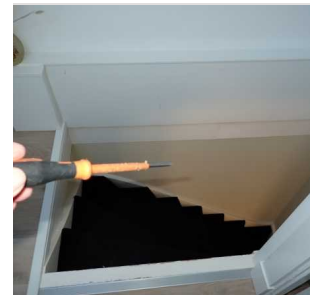
## Trappen - Trappen en leuning

Beoordeling: **Onvoldoende**

direct (3 - 12 mnd): € 675

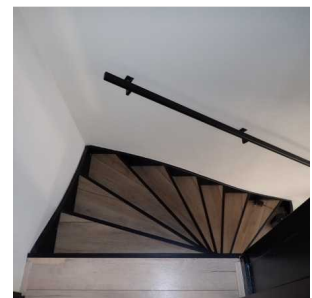
## Trappen 2 - Trappen en leuning

Voor zover visueel waarneembaar zijn er tijdens de keuring geen afwijkingen aan de trappen en leuning geconstateerd. Dit onderdeel / voorziening verkeert in goede conditie en kan functioneren.

Beoordeling: **Goed**

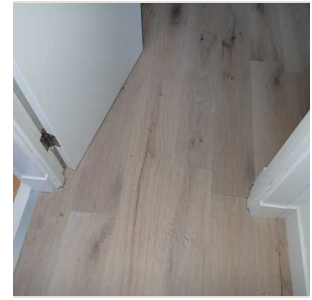
De vloer is, voor zover visueel waarneembaar, vlak en stabiel. Er zijn vanaf de bovenzijde geen bijzonderheden aan de vloer aangetroffen. Er zijn geen metingen verricht, de vlakheid is visueel beoordeeld.

Beoordeling: **Goed**

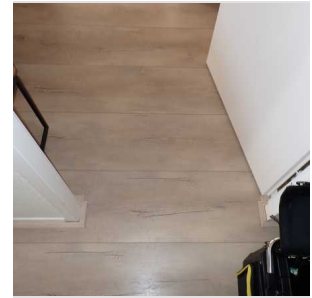
### 2e Verdieping - Beton

De vloer is, voor zover visueel waarneembaar, vlak en stabiel. Er zijn vanaf de bovenzijde geen bijzonderheden aan de vloer aangetroffen. Er zijn geen metingen verricht, de vlakheid is visueel beoordeeld.

Beoordeling: **Goed**

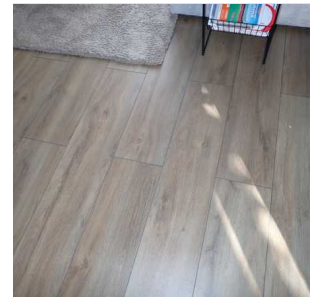
### Begane grond - Beton

De vloer is, voor zover visueel waarneembaar, vlak en stabiel. Er zijn vanaf de bovenzijde geen bijzonderheden aan de vloer aangetroffen. Er zijn geen metingen verricht, de vlakheid is visueel beoordeeld.

Beoordeling: **Goed**

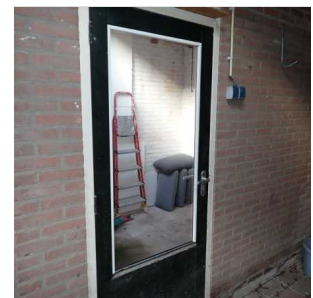
Voor zover visueel waarneembaar zijn er tijdens de keuring geen afwijkingen aan dit onderdeel geconstateerd. Dit onderdeel / voorziening verkeert in goede conditie en kan functioneren.

Beoordeling: **Goed**

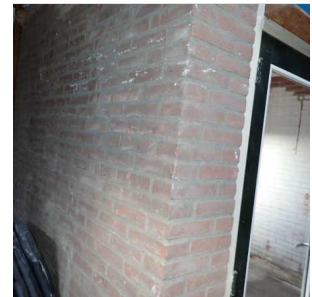
Voor zover visueel waarneembaar zijn er tijdens de keuring geen afwijkingen aan dit onderdeel geconstateerd. Dit onderdeel / voorziening verkeert in goede conditie en kan functioneren.

Beoordeling: **Goed**
