Rapport

van het bouwkundig onderzoek
uitgevoerd aan:

Amaryllislaan 7
1616 XA Hoogkarspel

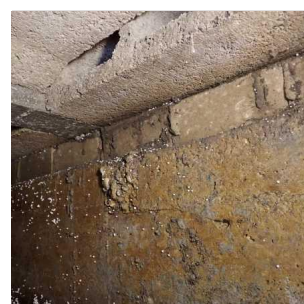
Voor zover dit visueel waarneembaar was tijdens het onderzoek, zijn er geen bijzonderheden aan de woning aangetroffen die een probleem aan de funderingsbalk doen vermoeden.

Beoordeling: **Goed**

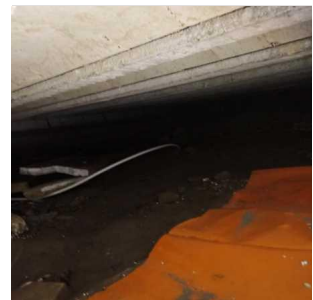
Vochtig klimaat

De bodemstructuur in de kruipruimte is vochtig. Bij veranderingen in het niveau van het grondwater kan het voorkomen dat er water staat in de kruipruimte. Er is een hoger risico op b.v. zwam en schimmel. Eventueel kan worden overwogen om een bodembedekker aan te brengen.

Beoordeling: **Voldoende**

1 - 5 jaar: € 1.500

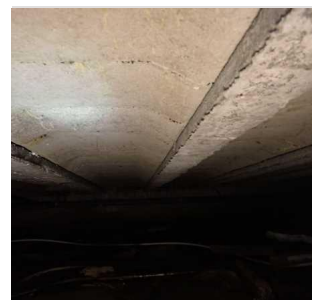
Vloeren (onderzijde) - Beton niet geïsoleerd

Onderzijde vloer

Voor zover visueel waarneembaar zijn er tijdens de keuring geen afwijkingen aan de vloer geconstateerd. Dit onderdeel / voorziening verkeert in goede conditie en kan functioneren. De geïnspecteerde vloer, rondom het (inspectie)luik, verkeren in een voldoende conditie.

Beoordeling: **Goed**

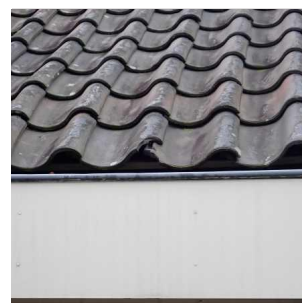
Er zijn dakpannen met breuk op het dak aangetroffen. Deze veroorzaken lekkage. Per direct de betreffende dakpannen vervangen.

Beoordeling: **Slecht**

direct (0 - 2 mnd): € 95

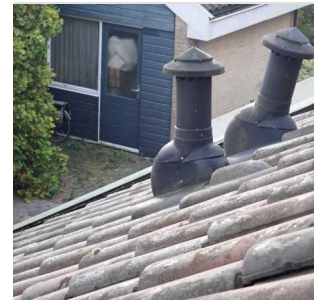
Dakdoorvoeren

Gebreken aan de doorvoer

Er zijn gebreken / schade aan de doorvoer en/of aansluitingen. Deze dienen te worden hersteld. Uitgangspunt hierbij is dat reparatie mogelijk is.

Beoordeling: **Onvoldoende**

direct (3 - 12 mnd): € 90

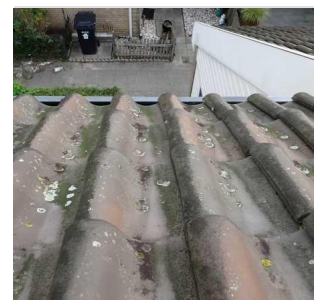
PVC schroten

Het materiaal is oud en het einde van de technische levensduur is (bijna) bereikt. Hierdoor is er een hoger risico op lekkage. Tenzij anders benoemd kan het geheel nog voldoende functioneren.

Beoordeling: **Voldoende**

1 - 5 jaar: € 1.150

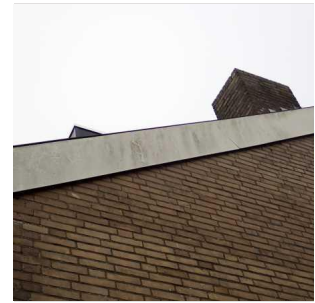
Volkern

Ventilatie

Het lijkt erop dat de ruimtes achter het materiaal onvoldoende of matig zijn geventileerd. Dit zou in de constructie kunnen leiden tot condensvorming met mogelijk gebreken tot gevolg. Visueel is dit ten tijde van de inspectie niet waar te nemen, ook is hier geen zekerheid over te geven. Preventief kan deze ventilatie alsnog en eenvoudig worden aangebracht middels het boren van gaten en plaatsen van roostertjes.

Beoordeling: **Onvoldoende**

direct (3 - 12 mnd): € 160

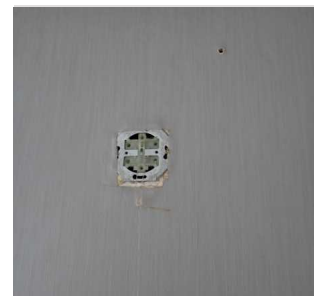
Elektra - Systeem

De conditie van de WCD en het schakelmateriaal

Er zijn gebreken aan de wandcontactdozen en het schakelmateriaal. De afwerking is onvoldoende en incidenteel niet veilig. Advies: klein onderhoud uitvoeren.

Beoordeling: **Voldoende**

1 - 5 jaar: € 225

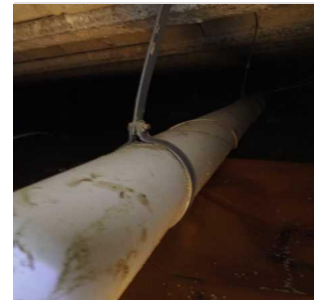
Riolering / afvoer

Actieve lekkage

Ten tijde van de inspectie is er een actieve lekkage aan het riool (afvoer fontein toilet) aangetroffen. Deze lekkage kan door middel van reparatie worden hersteld. De opgenomen kosten zijn gebaseerd op het herstellen van deze lekkage.

Beoordeling: **Slecht**

direct (0 - 2 mnd): € 125

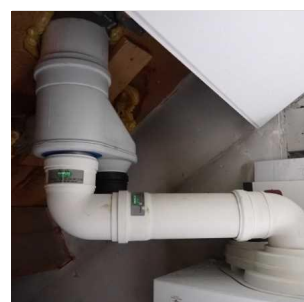
Verwarmingssysteem - CV ketel

Bevestiging van de rookgasafvoer

Beoordeling: **Slecht**

direct (0 - 2 mnd): € 260

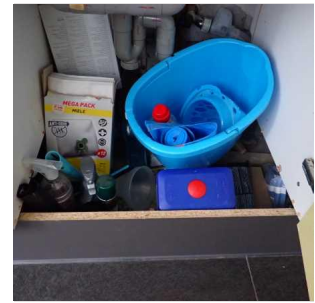
Begane grond

Kitafwerkingen

Schade door vocht

Beoordeling: **Onvoldoende**
