# Bouwkundig Rapport

van het bouwkundig onderzoek  
uitgevoerd aan:

**Waterhoen 12**  
**1616 GG Hoogkarspel**

**Perfectkeur**

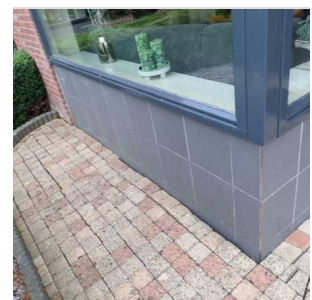
Voor zover visueel waarneembaar zijn er tijdens de keuring geen afwijkingen aan het tegelwerk geconstateerd. Dit onderdeel / voorziening verkeert in goede conditie en kan functioneren.

Beoordeling: **Goed**

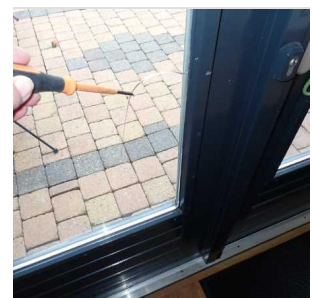
Beoordeling: **Onvoldoende**

direct (3 - 12 mnd): € 450

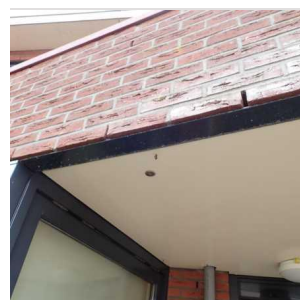
Voor zover visueel waarneembaar zijn er tijdens de keuring geen afwijkingen aan dit constructieve onderdeel geconstateerd. Dit element verkeert in goede conditie kan functioneren.

Beoordeling: **Goed**

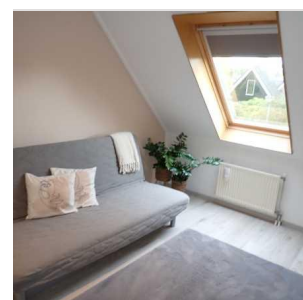
Het dakbeschoot van het hoofddak verkeert in een toereikende conditie. Er zijn geen gebreken aan dit deel van het dak opgemerkt. Het dakbeschoot is (voor zover dit waarneembaar was) deels en zeer plaatselijk geïnspecteerd. Het is in de meeste gevallen, i.v.m. de afwerkingen onmogelijk om het hele dakvlak te inspecteren.

Beoordeling: **Goed**

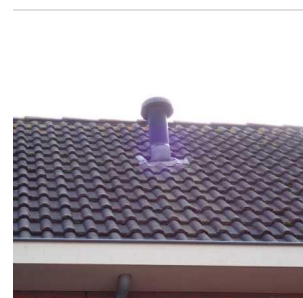
Voor zover visueel waarneembaar zijn er tijdens de keuring geen afwijkingen aan deze doorvoer geconstateerd. Deze doorvoer verkeert in goede conditie en kan functioneren. Het model van de dakdoorvoer en daarmee de aansluitingen met het dak zijn voldoende op elkaar afgestemd, de aansluitingen tussen doorvoer en dakbedekking is voldoende.

Beoordeling: **Goed**

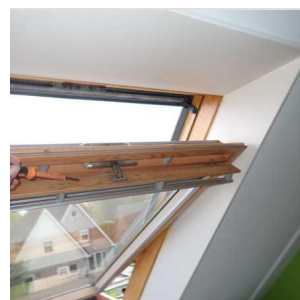
Beoordeling: **Voldoende**

1 - 5 jaar: € 90

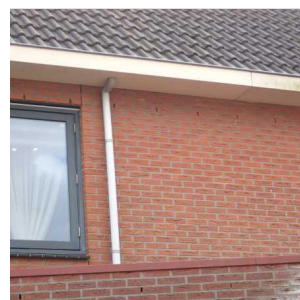
Voor zover visueel waarneembaar zijn er tijdens de keuring geen afwijkingen aan dit onderdeel geconstateerd. De hemelwaterafvoeren verkeren in een goede / voldoende conditie. De bevestigingen en de afwatering is voldoende. Het geheel kan functioneren als bedoeld.

Beoordeling: **Goed**

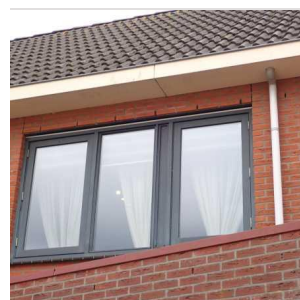
Er zijn geen gebreken aan de overstekken/ boeiboorden aangetroffen. Het geheel verkeert in voldoende conditie en kan functioneren. Uiteraard dient er wel regulier onderhoud te worden uitgevoerd. Dit onderhoud is afhankelijk van de huidige conditie, het materiaal en de kleur.

Beoordeling: **Goed**

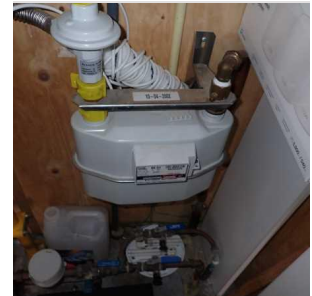
Er zijn geen gebreken aan het gassysteem aangetroffen. De beoordeling is beperkt, maar wordt, voor zover zichtbaar, zo zorgvuldig mogelijk uitgevoerd. De gasinstallatie wordt visueel geïnspecteerd en dus niet gekeurd.

Beoordeling: **Goed**

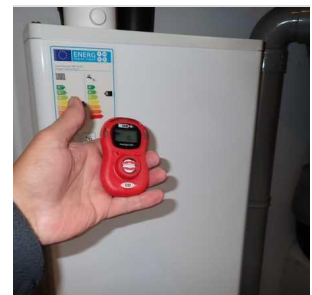
Er is, gedurende het onderzoek, ook een CO meting uitgevoerd. Gedurende deze meting zijn er geen verhoogde waardes gemeten. Koolmonoxide wordt ook wel de "onzichtbare moordenaar" genoemd omdat het een volledig kleur, smaak en reukloos gas is, wat inhoudt dat men het niet kan zien, proeven of ruiken.

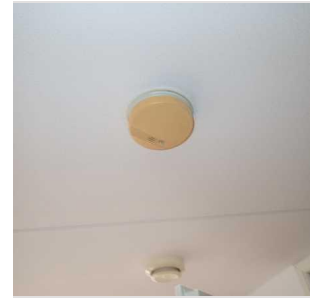
In dit object zijn voldoende rookmelders aanwezig. Op de melders zit een testknop. Wij adviseren u deze bij voorkeur twee maal per jaar op signaal te testen. De melder dient verder te worden onderhouden (reinigen) en mag niet worden geschilderd. Rookmelders dienen op alle verdiepingen aanwezig te zijn.

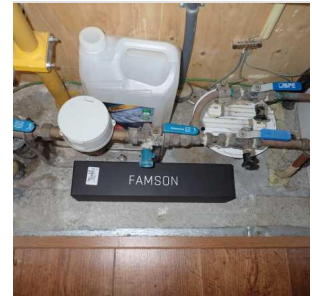
Enkele tappunten zijn gecontroleerd. De hoeveelheid waterafgifte is voldoende. Het gehele systeem functioneert voldoende. Er zijn geen bijzonderheden aangetroffen.

Beoordeling: **Goed**

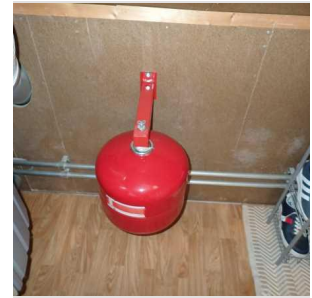
Voor zover visueel waarneembaar zijn er tijdens de keuring geen afwijkingen aan het expansievat geconstateerd. Dit onderdeel / voorziening verkeert in goede conditie en kan functioneren.

Beoordeling: **Goed**

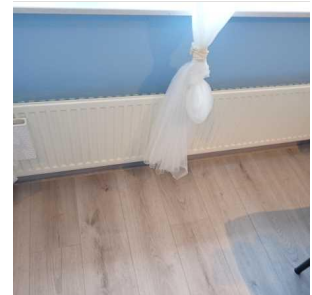
Voor zover visueel waarneembaar zijn er tijdens de keuring geen afwijkingen aan het systeem geconstateerd. Dit onderdeel / voorziening verkeert in goede conditie en kan functioneren.

Beoordeling: **Goed**

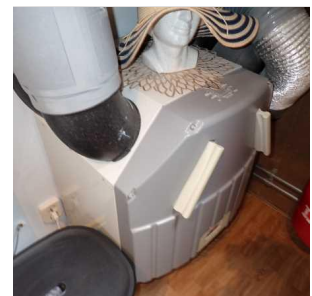
Beoordeling: **Onvoldoende**

direct (3 - 12 mnd): € 4.500

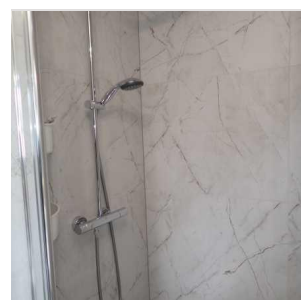
Voor zover visueel waarneembaar zijn er tijdens de inspectie geen afwijkingen aan de inloepdouche geconstateerd. Dit onderdeel / voorziening verkeert in goede conditie en kan functioneren

Beoordeling: **Goed**

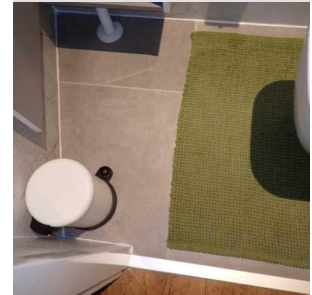
Voor zover visueel waarneembaar zijn er tijdens de keuring geen afwijkingen aan de vloer en de afwerking geconstateerd. Dit onderdeel / voorziening verkeert in goede conditie en kan functioneren.

Beoordeling: **Goed**

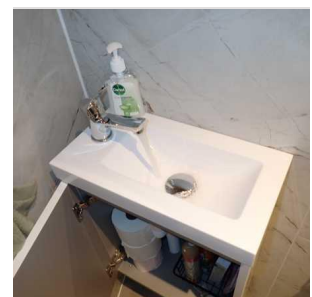
Voor zover visueel waarneembaar zijn er tijdens de keuring geen afwijkingen aan de wasbak geconstateerd. Dit onderdeel / voorziening verkeert in goede conditie en kan functioneren

Beoordeling: **Goed**

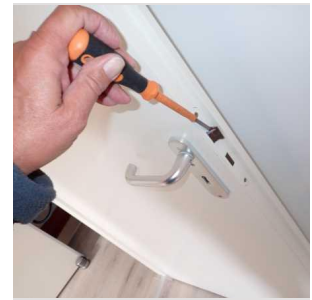
Er zijn diverse gebreken aan het hang- en sluitwerk. Advies: onderhoud en herstel van de gebreken aan het hang- en sluitwerk uitvoeren.

Beoordeling: **Voldoende**

1 - 5 jaar: € 120

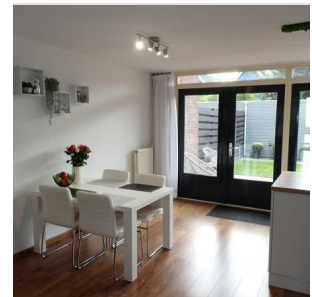
Voor zover visueel waarneembaar zijn er tijdens de keuring geen afwijkingen aan de plafonds geconstateerd. Dit onderdeel / voorziening verkeert in goede conditie en kan functioneren.

Beoordeling: **Goed**

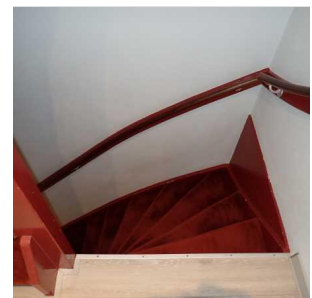
Voor zover visueel waarneembaar zijn er tijdens de keuring geen afwijkingen aan de trappen en leuning geconstateerd. Dit onderdeel / voorziening verkeert in goede conditie en kan functioneren.

Beoordeling: **Goed**

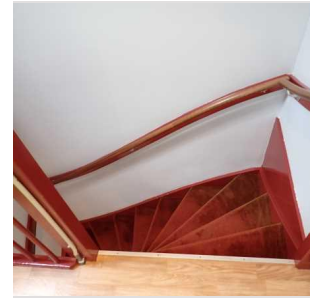
Voor zover visueel waarneembaar zijn er tijdens de keuring geen afwijkingen aan de trappen en leuning geconstateerd. Dit onderdeel / voorziening verkeert in goede conditie en kan functioneren.

Beoordeling: **Goed**

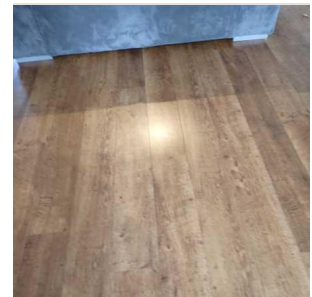
De vloer is, voor zover dat visueel waarneembaar is, voldoende vlak en stabiel. Er zijn vanaf de bovenzijde geen bijzonderheden aan de vloer aangetroffen. Deze beoordeling is op basis van een visuele inspectie. Er zijn geen metingen met een waterpas verricht.

Beoordeling: **Goed**

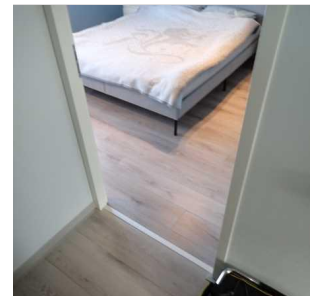
De vloer is, voor zover dat visueel waarneembaar is, voldoende vlak en stabiel. Er zijn vanaf de bovenzijde geen bijzonderheden aan de vloer aangetroffen. Deze beoordeling is op basis van een visuele inspectie. Er zijn geen metingen met een waterpas verricht.

Beoordeling: **Goed**

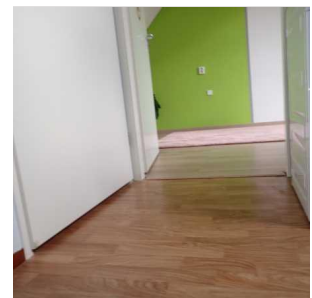
De vloer is, voor zover dat visueel waarneembaar is, voldoende vlak en stabiel. Er zijn vanaf de bovenzijde geen bijzonderheden aan de vloer aangetroffen. Deze beoordeling is op basis van een visuele inspectie. Er zijn geen metingen met een waterpas verricht.

Beoordeling: **Goed**

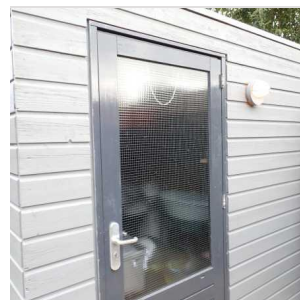
Het schilderwerk behoeft aandacht. Professioneel onderhoud dient te worden uitgevoerd. Met name de gevoelige delen, zoals liggende delen en verbindingen, extra behandelen. Voor zover noodzakelijk inspectie en herstel van gebreken uitvoeren aan zwakke plekken.

Beoordeling: **Onvoldoende**

direct (3 - 12 mnd): € 285

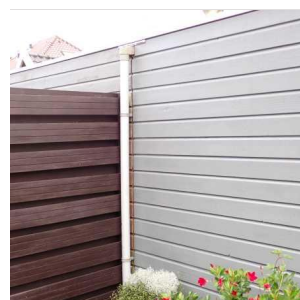
Voor zover visueel waarneembaar zijn er tijdens de keuring geen afwijkingen aan dit onderdeel geconstateerd. De hemelwaterafvoeren verkeren in een goede / voldoende conditie. De bevestigingen en de afwatering is voldoende. Het geheel kan functioneren als bedoeld.

Beoordeling: **Goed**

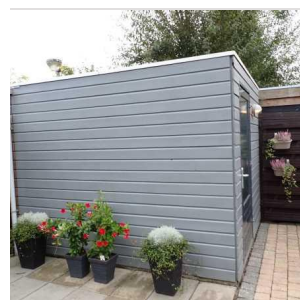
Voor zover visueel waarneembaar zijn er tijdens de keuring geen afwijkingen aan dit onderdeel geconstateerd. Dit onderdeel / voorziening verkeert in goede conditie en kan functioneren.

Beoordeling: **Goed**
