Bouwkundig Rapport

van het bouwkundig onderzoek
uitgevoerd aan:

Streekweg 329
1616 AH Hoogkarspel

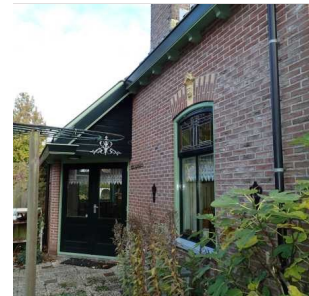
Voor zover visueel waarneembaar zijn er tijdens de keuring geen afwijkingen aan het metselwerk geconstateerd. Dit onderdeel / voorziening verkeert in goede conditie en kan functioneren.

Beoordeling: **Goed**

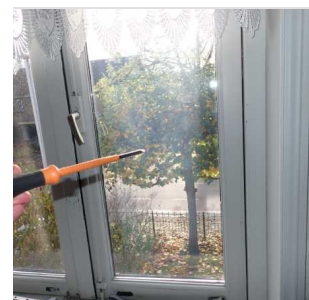
Er is 'lekkende' isolerende beglazing aanwezig. Hierdoor ontstaat condensatie en/of een doffe witte uitslag tussen de beglazing, waardoor het zicht kan verminderen, alsmede de isolerende werking. Beglazing met dergelijke lekkage dient te worden vervangen.

Beoordeling: **Onvoldoende**

direct (3 - 12 mnd): € 720

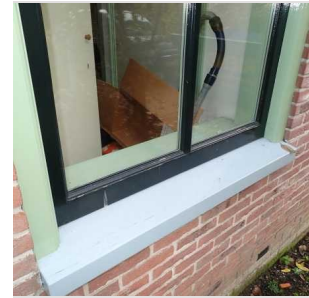
Het schilderwerk behoeft aandacht. Professioneel onderhoud dient te worden uitgevoerd. Met name de gevoelige delen, zoals liggende delen en verbindingen, extra behandelen. Voor zover noodzakelijk inspectie en herstel van gebreken uitvoeren aan zwakke plekken.

Beoordeling: **Voldoende**

1 - 5 jaar: € 3.800

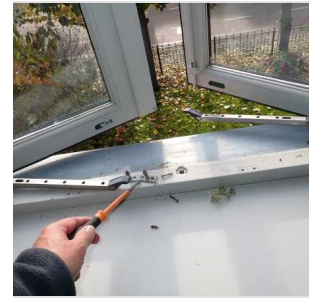
Het hang- en sluitwerk is gecontroleerd. Het materiaal functioneert (deels) niet goed en is niet echt goed onderhouden. Regulier onderhoud aan hang- en sluitwerk moet jaarlijks uitgevoerd worden, zoals (indien nodig) het intikken van de scharnierpennen en het aanbrengen van smeerolie op draaiende delen. Enkele gebreken zijn opgemerkt. In dit geval moeten de gebreken hersteld en onderdelen vervangen worden.

Beoordeling: **Onvoldoende**

direct (3 - 12 mnd): € 270

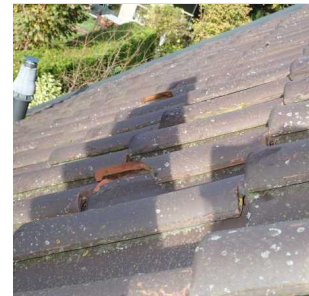
Er zijn dakpannen met breuk op het dak aangetroffen. Deze veroorzaken lekkage. Per direct de betreffende dakpannen vervangen.

Beoordeling: **Slecht**

direct (0 - 2 mnd): € 285

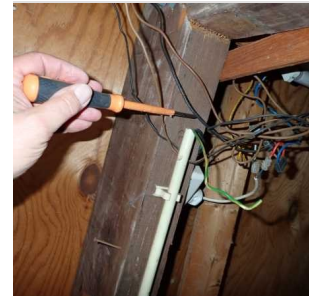
Amateuristische aanpassingen

Beoordeling: **Onvoldoende**

direct (3 - 12 mnd): € 225

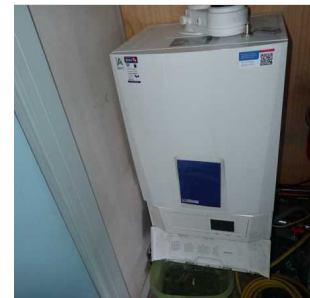
Beoordeling: **Voldoende**

1 - 5 jaar: € 2.750

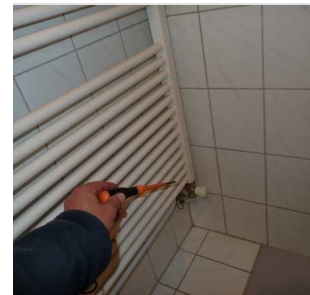
Beoordeling: **Onvoldoende**

direct (3 - 12 mnd): € 90

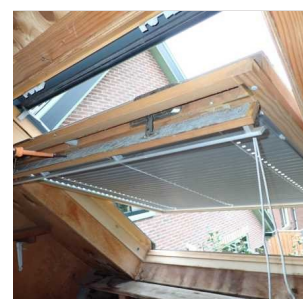
Beoordeling: **Onvoldoende**

direct (3 - 12 mnd): € 90

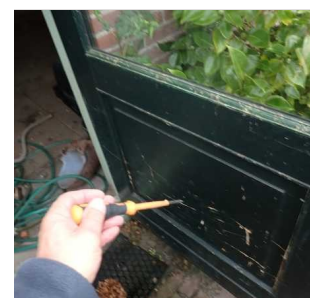
Beoordeling: **Onvoldoende**

direct (3 - 12 mnd): € 750

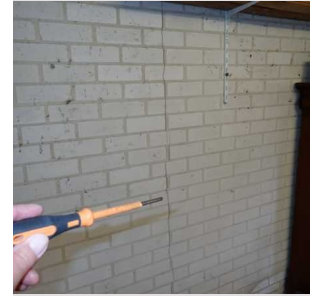
Er is scheurvorming aanwezig. Deze schade is beperkt en niet constructief. Werking van materialen of zettingen van het gebouw kunnen de oorzaak van de scheurvorming zijn. Deze hoeft niet te worden hersteld.

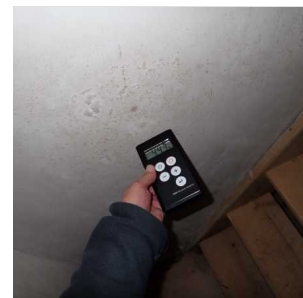
Er is vocht aanwezig in de wanden. Het vocht kan wellicht op verschillende manieren (preventief) worden bestreden. Om te komen tot een totaal herstelplan is vervolg inspectie (indien aanbevolen) noodzakelijk. Het oplossen van dergelijke problemen kan kostbaar zijn. Laat u hierover goed informeren. De kosten van een nader onderzoek zijn afhankelijk van het soort onderzoek.

Beoordeling: **Onvoldoende**
