Bouwkundig

Rapport

**Pieter Bossenstraat 21
1718 AR Hoogwoud**

Op 25 september 2024 heb ik een bouwkundig onderzoek uitgevoerd aan de Pieter Bossenstraat 21. Dat heb ik met veel genoegen en naar beste kunnen en weten gedaan. De resultaten van mijn bevindingen en adviezen vindt u terug in dit volledige bouwkundige rapport. Deze voldoet aan de NTA 8060:2021. Dit is de norm die een eenduidige methodiek beschrijft om de bouwkundige staat vast te leggen.

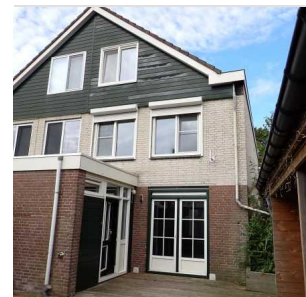
Voor zover dit visueel waarneembaar was tijdens het onderzoek, zijn er geen bijzonderheden aan de woning aangetroffen die een probleem aan de fundering doen vermoeden.

Beoordeling: **Goed**

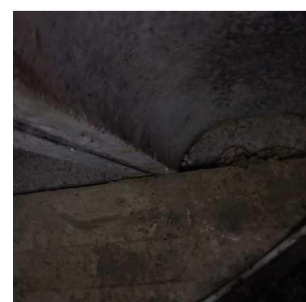
Funderingsbalk beton

In verband met een verhindering, belemmering of geen toegang is de funderingsbalk niet geheel zichtbaar. Er is deels geen inspectie uitgevoerd aan dit onderdeel. Voor zover zichtbaar zijn er geen bijzonderheden aangetroffen.

Beoordeling: **Onvoldoende**

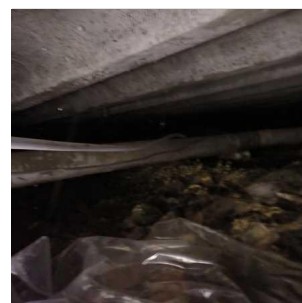
Vochtig klimaat

De bodemstructuur in de kruipruimte is vochtig. Bij veranderingen in het niveau van het grondwater kan het voorkomen dat er water staat in de kruipruimte. Er is een hoger risico op b.v. zwam en schimmel. Eventueel kan worden overwogen om een bodembedekker aan te brengen.

Beoordeling: **Voldoende**

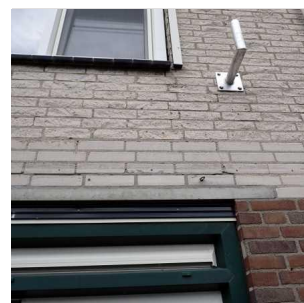
Scheurvorming

Er is scheurvorming aanwezig. Deze schade is beperkt en niet constructief. Werking van materialen of zettingen van het gebouw kunnen de oorzaak van de scheurvorming zijn. Deze hoeft niet te worden hersteld.

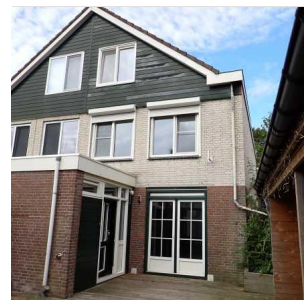
Herstellen gevelbekleding

De gevelbekleding vertoont schade. Deze schade kan worden hersteld. Tijdens het herstel kan blijken dat delen vervangen moeten worden. Hier is in deze rapportage geen rekening mee gehouden.

Beoordeling: **Voldoende**

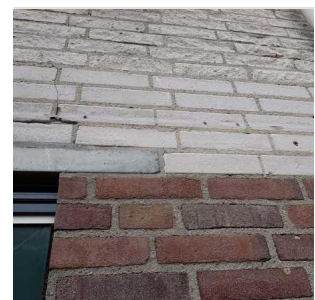
De conditie van de detaillering

Door aanwezigheid van verschillende materialen zonder aanwezigheid van dilataties is er een risico dat door uitzetting en krimp van materialen scheurvorming gaat ontstaan. Bij voorkeur is deze dilatatie voorzien van een elastische kit. In dit geval zijn deze dilataties niet aanwezig.

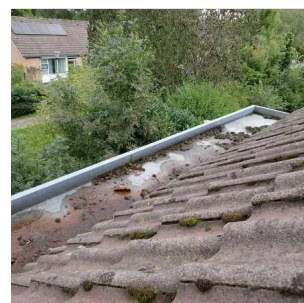
Breuk dakpannen

Er zijn dakpannen met breuk op het dak aangetroffen. Deze veroorzaken lekkage. Per direct de betreffende dakpannen vervangen.

Beoordeling: **Slecht**

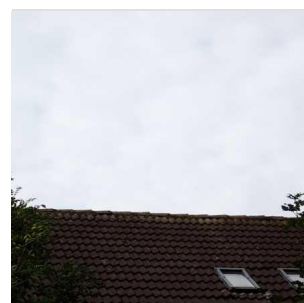
Nokvorsten

Ten tijde van het onderzoek zijn er gebreken aan de nokvorsten aangetroffen. De algehele technische staat is voldoende, er dient echter wel deels herstel of vervanging te worden uitgevoerd. Tevens dient regulier onderhoud (zoals reinigen) uitgevoerd te worden.

Beoordeling: **Onvoldoende**

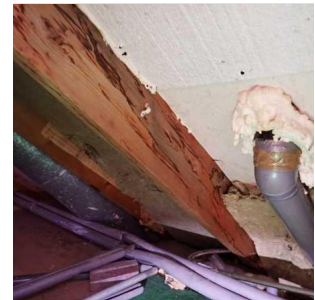
Oudere sporen van lekkage

Er zijn oude lekkage plekken waarneembaar. Esthetisch herstel conform de bestaande afwerking kan worden uitgevoerd. Oude of actieve lekkages kunnen de oorzaak zijn van tijdens de inspectie onzichtbare aantasting van het materiaal. Bij oude sporen van lekkage kan er reeds schade aanwezig zijn.

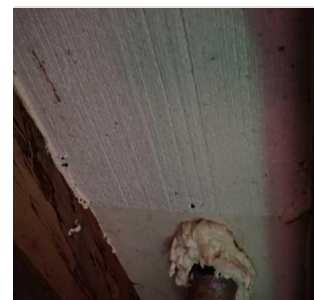
Bevindingen m.b.t. de dakisolatie

Tegen het dakbeschoot is op een verkeerde manier isolatiemateriaal aangebracht. Er is hierdoor risico op verstikking (rot) van het dakbeschoot door condensatie tussen de verschillende materialen.

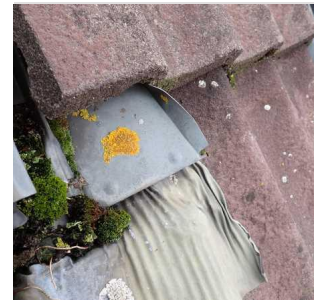
Loodwerk

Er zijn gebreken aan het loodwerk. Deze gebreken veroorzaken een lekkage of geven daartoe een verhoogd risico. De gebreken kunnen door middel van reparatie/herplaatsen worden hersteld.

Beoordeling: **Voldoende**

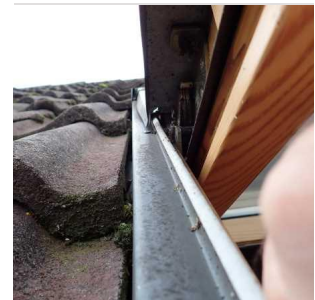
Ruimte tussen dakpannen en dakvenster

De dakpannen zijn te strak tegen het dakvenster aangesloten. Tussen het dakvenster en de dakpannen dient een ruimte van 3 a 6 cm aanwezig te zijn. Hierdoor is het reinigen van de dakraam goten eenvoudig en zal het vuil (blad e.d.) niet zo snel blijven hangen. Het is eenvoudig om de pannen aan de zijkant(en) wat af te slijpen (smaller te maken).

Beoordeling: **Voldoende**

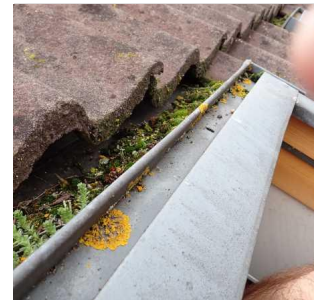
Vervuiling

De gootstukken zijn vervuild. Ook aan de buitenzijde dient het venster te worden onderhouden. Zowel aan de bovenzijde als aan de zijkanten dient jaarlijks blad en vuil te worden verwijderd.

Beoordeling: **Onvoldoende**

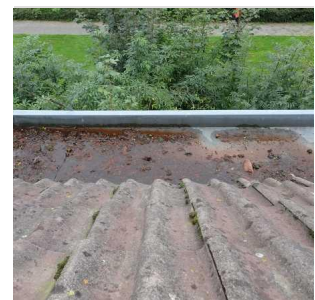
Zinkwerk

De goot is vervuild. Hierdoor wordt de waterafvoer gehinderd en kan die op enig moment zelfs geheel onmogelijk worden, waardoor uiteraard overlopen en/of lekkages gaan ontstaan. De vervuiling dient uit de goten te worden verwijderd.

Beoordeling: **Onvoldoende**

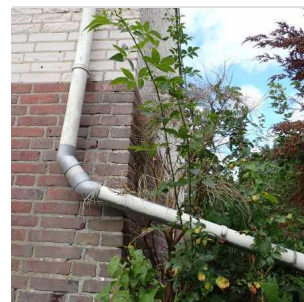
Conditie van de HWA (regenpijp)

De hemelwaterafvoer is niet aangesloten op een riolering en loost direct op het maaiveld langs de gevel. Uiteraard is dit geen ideale situatie. Deze wateroverlast kan nabij de gevel in en/of buiten het object zorgen voor vochtproblemen. Indien mogelijk dient deze afvoer alsnog aangesloten te worden op een afvoersysteem of op de riolering. Indien dit niet mogelijk blijkt, dient in elk geval het water zover mogelijk van de gevel 'afgehouden' te worden.

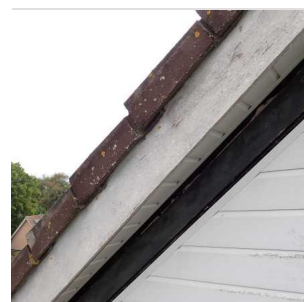
Het schilderwerk behoeft aandacht. Professioneel onderhoud dient te worden uitgevoerd. Met name de gevoelige delen, zoals liggende delen en verbindingen, extra behandelen. Voor zover noodzakelijk inspectie en herstel van gebreken uitvoeren aan zwakke plekken.

Beoordeling: **Onvoldoende**

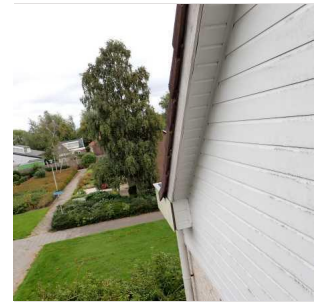
Montage

De bevestiging van het materiaal is niet optimaal. Door werking van het materiaal i.c.m. deze gebreken aan de bevestiging kan het materiaal gaan golven of zelfs geheel loskomen. De bevestiging dient te worden verbeterd conform de bevestigingsvoorschriften van het product.

Beoordeling: **Onvoldoende**

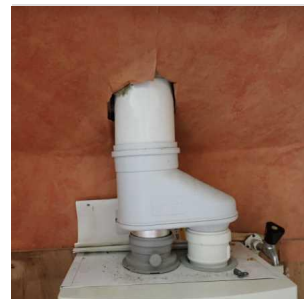
Bevestiging van de rookgasafvoer

Er zijn gebreken aan de bevestiging van de rookgasafvoer. Deze gebreken geven een direct verhoogd risico voor de veiligheid en de gezondheid en dienen per direct te worden hersteld.

Beoordeling: **Slecht**

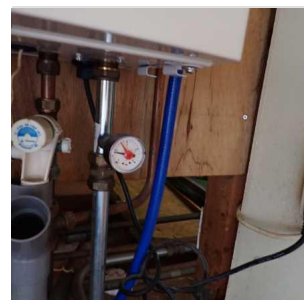
Druk

De druk op het CV systeem is laag. De oorzaak is niet te achterhalen. Het systeem dient in ieder geval te worden bijgevuld.

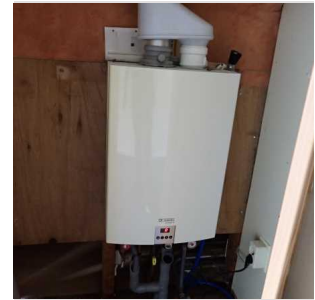
Onderhoud

Deze opwekker is niet aantoonbaar gekeurd, conform de Gasketelwet. De keuringssticker ontbreekt. Wij raden u aan de ketel door een gecertificeerd installateur te onderhouden. Er is onderhoud noodzakelijk vanwege onvoldoende onderhoud. Dit bevordert uiteraard de technische levensduur van het systeem niet en heeft geen positief effect op het energieverbruik. Periodiek dient onderhoud uitgevoerd te worden. De kosten voor het onderhoud zijn voor een gemiddeld onderhoudscontract.

Beoordeling: **Voldoende**

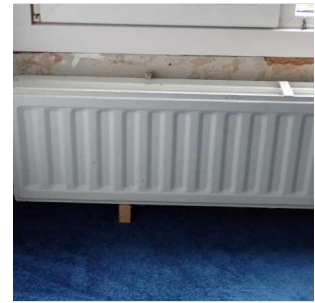
Bevestiging van de radiatoren

Eén of meerdere afgiftebronnen vertonen gebreken ter plaatse van de bevestiging en/of ophanging. Deze gebreken dienen te worden hersteld ter voorkoming van lekkage. Een afgiftebron is meestal op vier punten bevestigd (twee aan de onderzijde en twee aan de achterzijde of aan de zijkanten).

Beoordeling: **Onvoldoende**
