Rapport

Dubloen 73
1628 RT Hoorn

Op 3 september 2024 heb ik een bouwkundig onderzoek uitgevoerd aan de Dubloen 73. Dat heb ik met veel genoegen en naar beste kunnen en weten gedaan. De resultaten van mijn bevindingen en adviezen vindt u terug in dit volledige bouwkundige rapport. Deze voldoet aan de NTA 8060:2021. Dit is de norm die een eenduidige methodiek beschrijft om de bouwkundige staat vast te leggen.

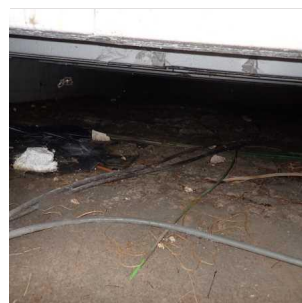
Vochtig klimaat

De bodemstructuur in de kruipruimte is vochtig. Bij veranderingen in het niveau van het grondwater kan het voorkomen dat er water staat in de kruipruimte. Er is een hoger risico op b.v. zwam en schimmel. Eventueel kan worden overwogen om een bodembedekker aan te brengen.

Beoordeling: **Voldoende**

1 - 5 jaar: € 1.500

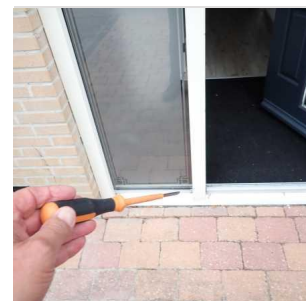
Kozijnen - Schilderwerk

De conditie van het schilderwerk

Het schilderwerk behoeft aandacht. Professioneel onderhoud dient te worden uitgevoerd. Met name de gevoelige delen, zoals liggende delen en verbindingen, extra behandelen. Voor zover noodzakelijk inspectie en herstel van gebreken uitvoeren aan zwakke plekken.

Beoordeling: **Onvoldoende**

direct (3 - 12 mnd): € 1.900

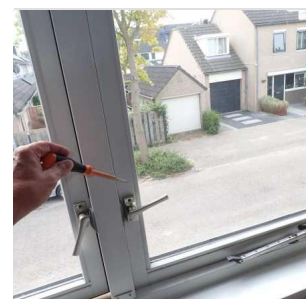
Kozijnen - Soort materiaal

Hout (kozijn)

Beoordeling: **Onvoldoende**

direct (3 - 12 mnd): € 360

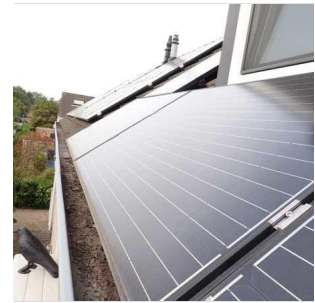
De goot is vervuild. Hierdoor wordt de waterafvoer gehinderd en kan die op enig moment zelfs geheel onmogelijk worden, waardoor uiteraard overlopen en/of lekkages gaan ontstaan. De vervuiling dient uit de goten te worden verwijderd.

Beoordeling: **Onvoldoende**

direct (3 - 12 mnd): € 85

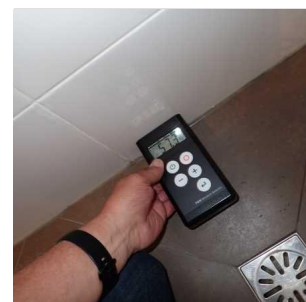
Badkamer - Kitafwerkingen

Het aanwezige kitwerk verkeert niet in een goede conditie. Deze situatie kan, afhankelijk van het gebruik, een lekkage veroorzaken. Onderhoud en herstel dient te worden uitgevoerd.

Beoordeling: **Onvoldoende**

direct (3 - 12 mnd): € 325

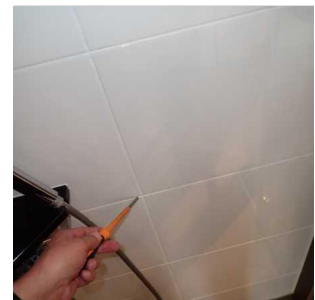
Badkamer - Wanden

Het voegwerk is gecontroleerd. Er zijn gebreken opgemerkt. Bij intensief gebruik kan dit lekkage of vochtdoorslag elders veroorzaken. Vooralsnog wordt ervan uitgegaan dat e.e.a. kan worden hersteld conform het bestaande werk. Daar waar nodig kunnen bestaande slechte voegen worden verwijderd en vervangen.

Beoordeling: **Onvoldoende**

direct (3 - 12 mnd): € 220

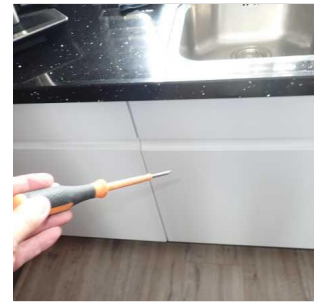
Keuken - Keukenblok

Het hang- en sluitwerk van de kastdeuren verkeert in een matige conditie. Er zijn gebreken opgemerkt. Onderhoud en vervangen van onderdelen daar waar nodig dient te worden uitgevoerd.

Beoordeling: **Voldoende**

1 - 5 jaar: € 90

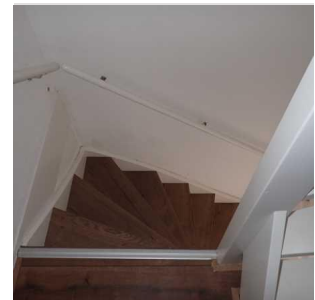
Trappen - Trappen en leuning

Beoordeling: **Onvoldoende**

direct (3 - 12 mnd): € 90
