Bouwkundig

Rapport

Sint Nicolaasstraat 28
1614 LR Lutjebroek

Op 30 augustus 2024 heb ik een bouwkundig onderzoek uitgevoerd aan de Sint Nicolaasstraat 28. Dat heb ik met veel genoegen en naar beste kunnen en weten gedaan. De resultaten van mijn bevindingen en adviezen vindt u terug in dit volledige bouwkundige rapport. Deze voldoet aan de NTA 8060:2021. Dit is de norm die een eenduidige methodiek beschrijft om de bouwkundige staat vast te leggen.

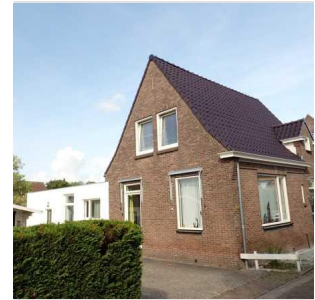
Voor zover dit visueel waarneembaar was tijdens het onderzoek, zijn er geen bijzonderheden aan de woning aangetroffen die een probleem aan de fundering doen vermoeden.

Beoordeling: **Goed**

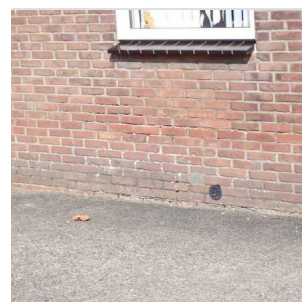
Het voegwerk verkeert deels in een matige tot onvoldoende conditie. Er zijn meerdere gebreken opgemerkt. De technische levensduur van de voeg is aan het verstrijken. De gebreken dienen te worden hersteld.

Beoordeling: **Onvoldoende**

direct (3 - 12 mnd): € 300

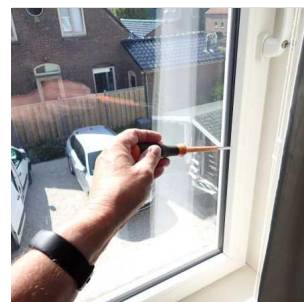
Er is scheurvorming aanwezig. Dit dient te worden hersteld, omdat hierdoor lekkage kan ontstaan. De opgenomen kosten hebben alleen betrekking op de scheurvorming in de deel van het onderzoeksgebied, behorende bij de woning.

Beoordeling: **Onvoldoende**

direct (3 - 12 mnd): € 120

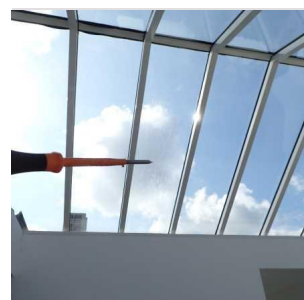
Er is 'lekkende' isolerende beglazing aanwezig. Hierdoor ontstaat condensatie en/of een doffe witte uitslag tussen de beglazing, waardoor het zicht kan verminderen, alsmede de isolerende werking. Beglazing met dergelijke lekkage dient te worden vervangen.

Beoordeling: **Onvoldoende**

direct (3 - 12 mnd): € 360

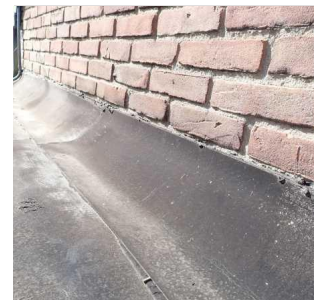
Daar waar loodstroken aanwezig moeten zijn, ontbreekt deze voorziening. De huidige situatie heeft een verhoogd risico op lekkage. Loodstroken dienen per direct te worden aangebracht.

Beoordeling: **Slecht**

direct (0 - 2 mnd): € 960

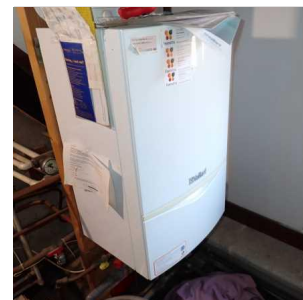
Beoordeling: **Onvoldoende**

direct (3 - 12 mnd): € 2.750

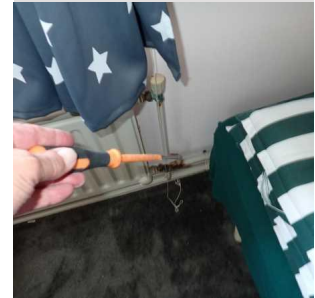
Verwarmingssysteem - Leidingwerk

Roest/oxidatie

Beoordeling: **Slecht**

direct (0 - 2 mnd): € 320

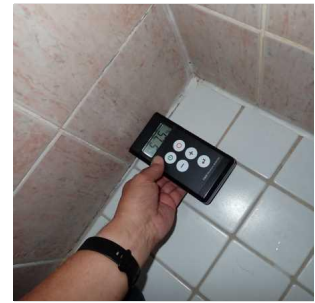
Badkamer - Inloopdouche

Beoordeling: **Onvoldoende**

direct (3 - 12 mnd): € 260

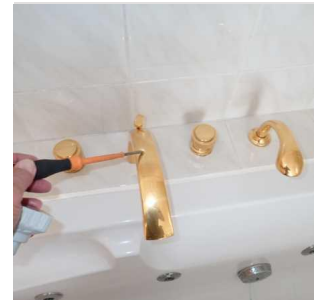
Badkamer - Overige voorzieningen

De bevestiging van enkele sanitaire voorzieningen zijn niet in orde. Om vervolgschade te voorkomen dient de bevestiging te worden verbeterd.

direct (3 - 12 mnd): € 95

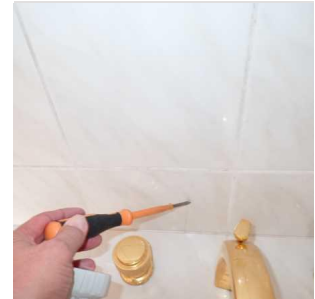
Badkamer - Wanden

Gescheurd tegelwerk aanwezig

direct (3 - 12 mnd): € 125

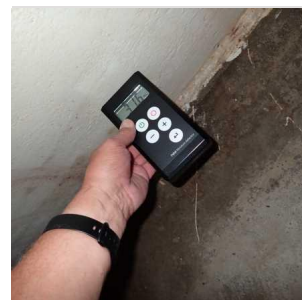
Kelder / trapkast

Binnenwanden in kelder

Beoordeling: **Onvoldoende**

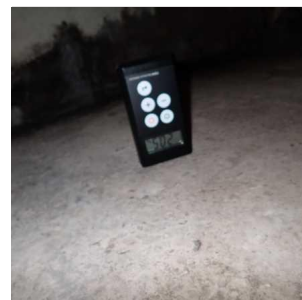
Vloeren in kelder

Vocht in vloer

Beoordeling: **Onvoldoende**
