## Bouwtechnische keuring

Nico Kolenbergstraat 17, Lutjebroek  
16 januari 2025 09:00

Keuring is uitgevoerd door David Kay - Homekeur BV voor W. Boode

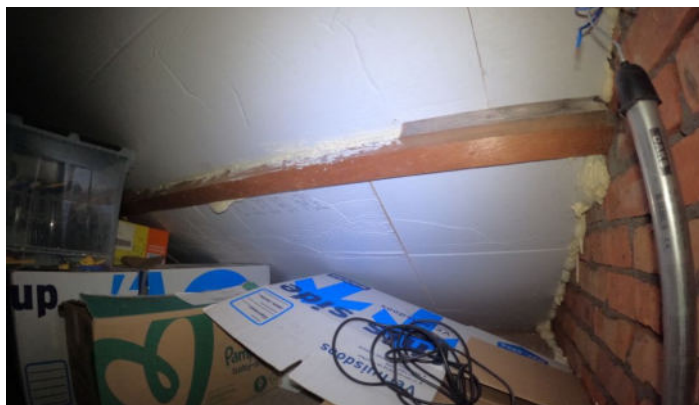
De houten dakconstructie is van binnenuit deels zichtbaar. Het geheel is voor zover als mogelijk op deugdelijkheid en constructieve veiligheid gecontroleerd.

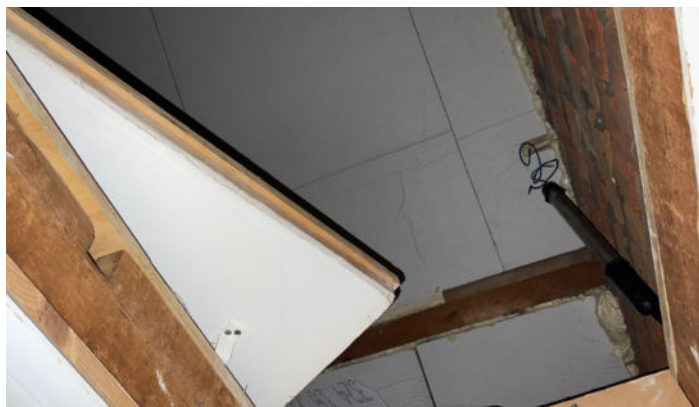
Vanwege afwerking, betimmering of andere beperking is het dakbeschot binnen vandaan niet of onvoldoende te inspecteren. Voor overige inspectie resultaten voor wat betreft het dakvlak verwijzen wij u naar hoofdstuk daken. Het is niet zichtbaar geworden of het dakvlak is nageïsoleerd.

Het dakvlak is aan de binnenzijde geïsoleerd op een later moment dan de oorspronkelijke bouwperiode. Bij het isoleren van binnenuit bestaat het grootste risico uit vochtophoping in de dakconstructie. Wanneer warme, vochtige lucht uit de woning door de isolatie heen in aanraking komt met koudere delen van het dak, kan condensatie optreden. Dit kan leiden tot schimmelvorming, houtrot of andere structurele problemen.

Om dergelijke problemen te voorkomen, is het van cruciaal belang om een dampremmende folie aan de warme zijde van de isolatie (de binnenzijde) aan te brengen. Deze folie voorkomt dat vochtige lucht de isolatie of het dakbeschot binnendringt. De totale opbouw van de vernieuwde thermische schil en de volgorde van de toegepaste materialen spelen een essentiële rol in het beheersen van vochtproblemen.

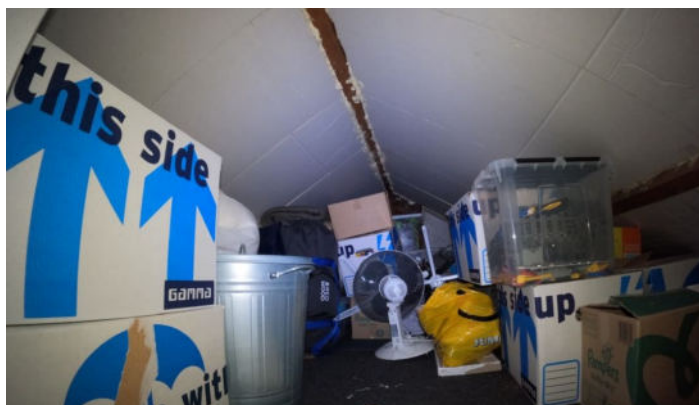
Het is niet zichtbaar of er onder de dakbedekking een folie is toegepast en, zo ja, of deze folie dampopen is.

- Indien er een buitenfolie aanwezig is: Het is belangrijk dat deze folie dampopen is. Een oudere, dampdichte folie kan problemen veroorzaken, omdat vocht dan niet weg kan en in de constructie blijft hangen, wat het risico op schimmel en houtrot verhoogt.
- Indien er geen buitenfolie onder de dakpannen of dakbedekking aanwezig is: De dakconstructie heeft dan de mogelijkheid om goed te ventileren, waardoor vocht gemakkelijker kan ontsnappen. In dit geval is het van essentieel belang dat de opbouw van de vernieuwde thermische schil aan de binnenzijde zorgvuldig is uitgevoerd, om te voorkomen dat vocht de dakconstructie binnendringt. Wanneer een dakrenovatie wordt overwogen, kan het verstandig zijn om alsnog een dampopen, waterkerende folie aan de buitenzijde aan te brengen. Dit verhoogt niet alleen de weerbestendigheid van het dak, maar minimaliseert ook het risico op vochtproblemen.

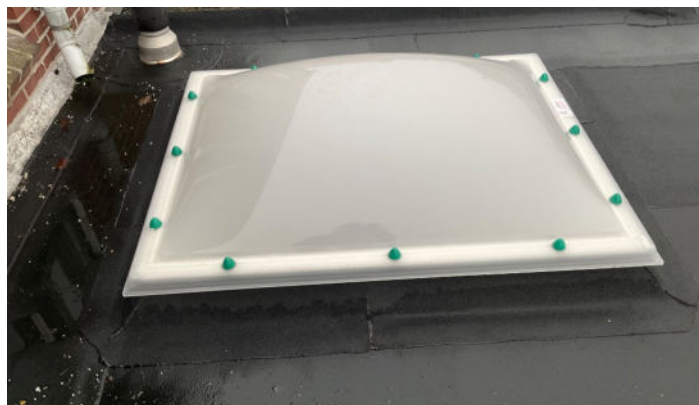
Met betrekking tot het dakraam en/of lichtkoepel is gekeken naar eventuele gebreken. Denk hierbij aan lekke beglazing, overige lekkage en/of indien van toepassing gebreken aan het hang en sluitwerk. Er zijn geen bijzonderheden of gebreken opgemerkt.

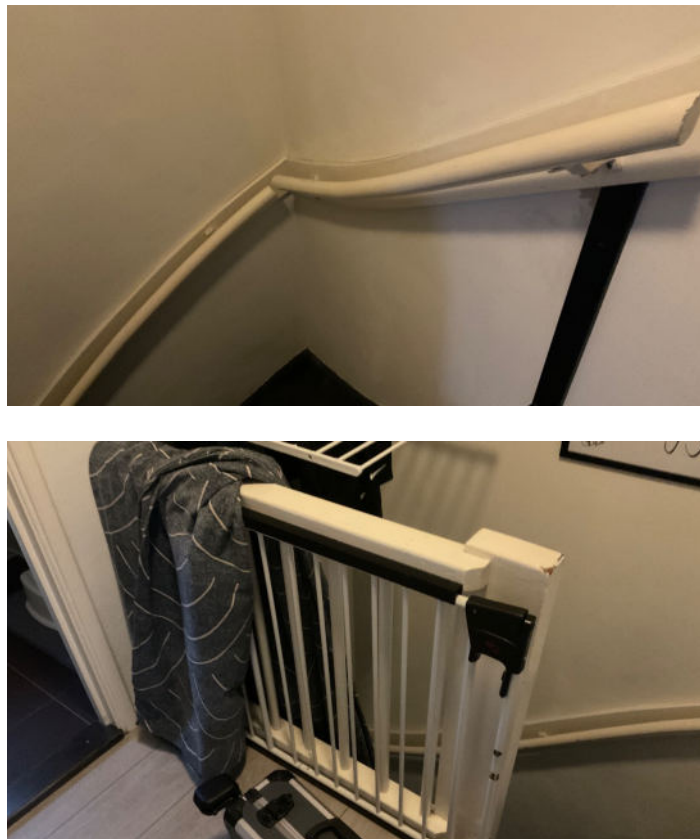
Er is geen trapleuning aanwezig maar wel een hekwerk of balustrade.

Er zijn geen gebreken aan de balustrade(s), het geheel verkeert in een goede conditie en is goed bevestigd. De hekwerken kunnen voor de bedoelde functionaliteit goed en veilig functioneren.

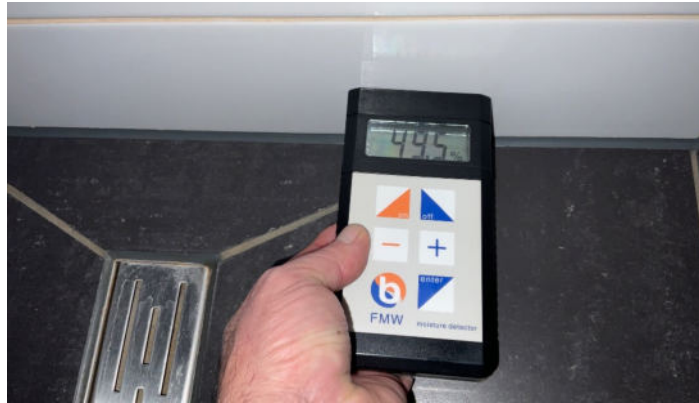
Er is een te hoog vochtpercentage gemeten, en er zijn gebreken opgemerkt zoals hiernavolgend omschreven. Bij langdurige vochtbelasting (bijvoorbeeld door slecht kitwerk e.d), kunnen onderliggende (hout)constructies (bijvoorbeeld een houten vloer of een gipsplaat wand e.d), geheel rot zijn, door vocht aangetast, of in dusdanige conditie verkeren dat vervangen geadviseerd moet worden indien dit zichtbaar geweest zou zijn.

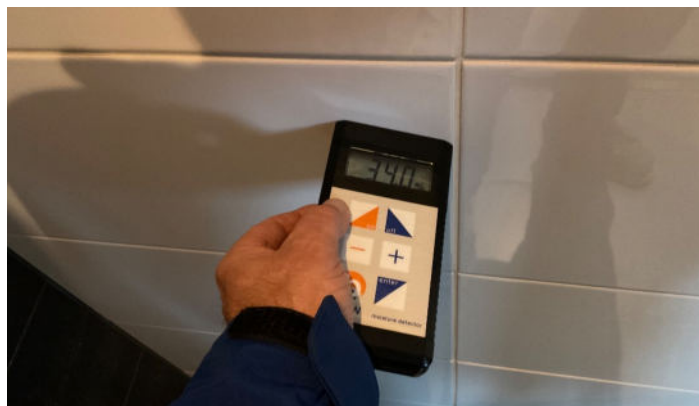
De vochtmeting geeft een verhoogd percentage, echter een echte oorzaak van dit verhoogde percentage is niet vastgesteld of direct visueel waargenomen. Het kan zijn dat achter het tegelwerk gebreken aan leidingwerk e.d aanwezig zijn. Een voortdurende vochtbelasting maakt de gebruikte lijmen week en kunnen loszittend tegelwerk veroorzaken. Indien de oorzaak niet kan worden vastgesteld moet nader onderzoek worden uitgevoerd.

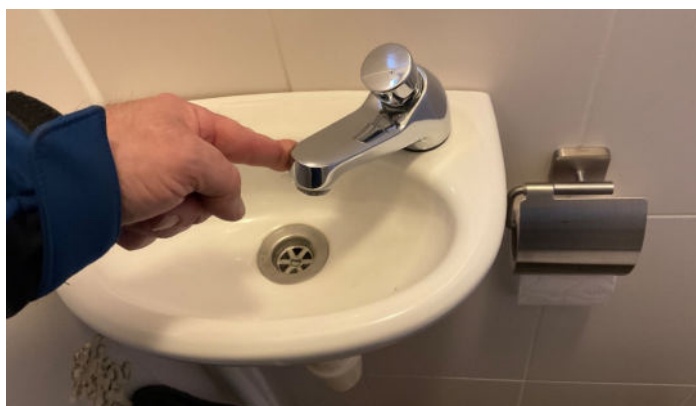
Het toilet is op overige gebreken en functioneren gecontroleerd, hierbij is opgemerkt dat de kraan niet goed is gemonteerd en los zit en/of dat de kraan lekt. De gebreken kunnen worden hersteld, de bevestiging kan worden verbeterd, na langdurig gebruik is een kraan ook aan slijtage onderhevig. Enig onderhoud zoals het vervangen van rubbers, sluitringen, invetten van alle bewegende delen en algeheel onderhoud doet het geheel weer prima functioneren.

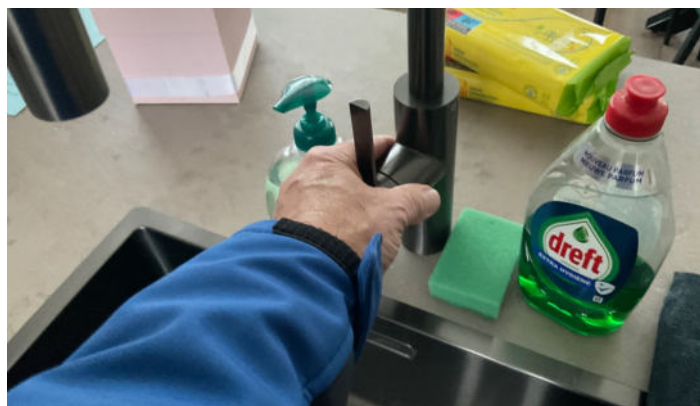
De keuken is op overige gebreken en functioneren gecontroleerd, hierbij is opgemerkt dat de kraan niet goed is gemonteerd en los zit en/of dat de kraan lekt. De gebreken kunnen worden hersteld, de bevestiging kan worden verbeterd, na langdurig gebruik is een kraan ook aan slijtage onderhevig. Enig onderhoud zoals het vervangen van rubbers, sluitringen, invetten van alle bewegende delen en algeheel onderhoud doet het geheel weer prima functioneren.

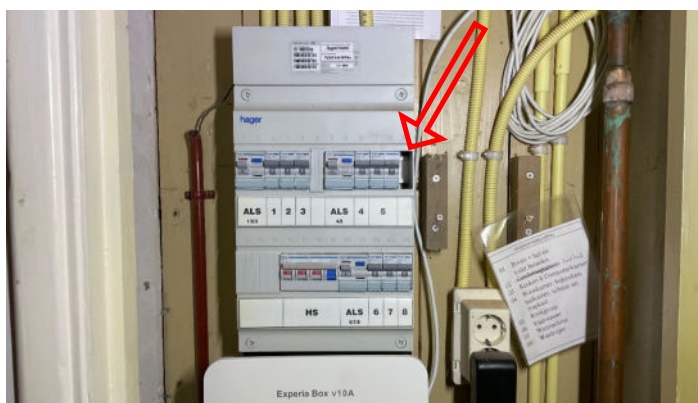
Er is wat mechanische schade of er ontbreken kleine onderdelen aan de groepenkast, dit kan eenvoudig worden hersteld en/of alsnog worden aangebracht. De groepen en meterkast verkeren verder in een voldoende en goede conditie, het geheel is actueel en kan prima functioneren.

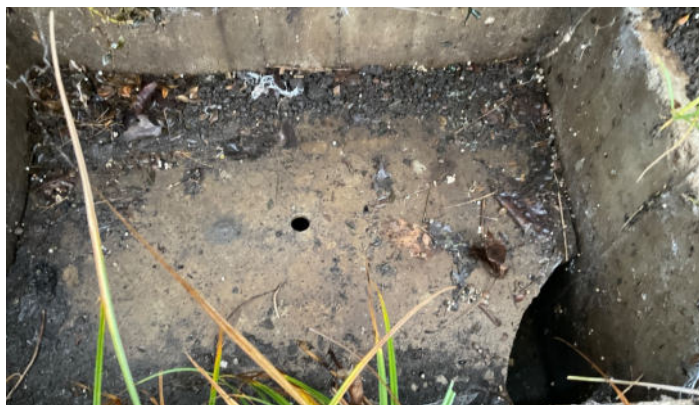
De watermeter is in een put buiten de woning. Op zich geen probleem maar een risico in de winter in een langere vorstperiode. Ook kan stijgend grondwater of overlast van regen de put onder water zetten, dit is vanzelf niet goed voor de meter en alle bewegende onderdelen. Controleer regelmatig op gebreken, eventueel kan isolatiemateriaal worden aangebracht in de put om deze tegen de vorst te beschermen.

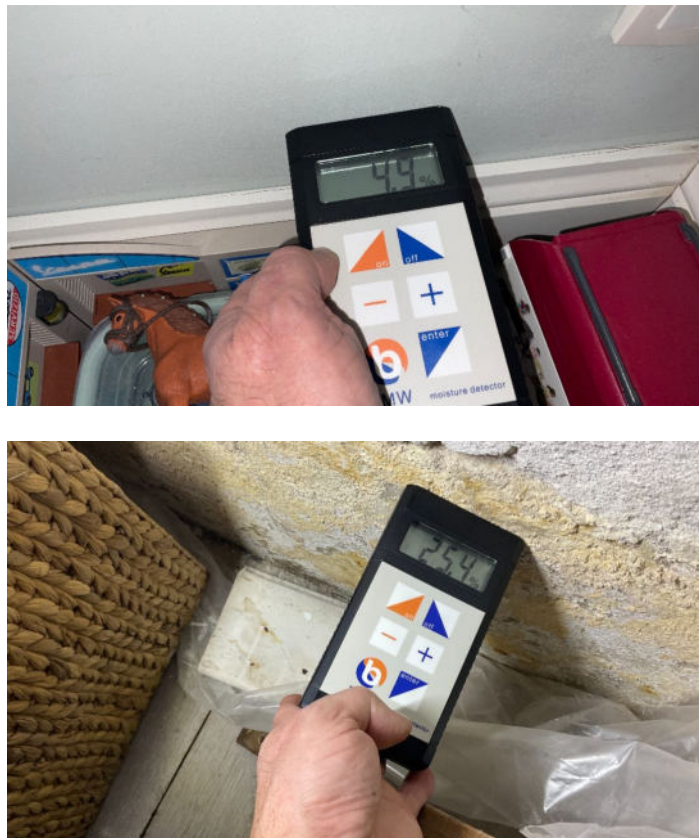
Op muren in de woning (grenzend aan de betonvloer) is een vochtmeting gedaan langs het vloerveld. Er is een verhoogd percentage vocht gemeten, dit kan duiden op water onder maaiveld hoogte, hoog grondwater of niet voorziene en/of te controleren gebreken in een belendende woning.

Er wordt bij het aanwezige optrekkende vocht in dit specifieke geval geen aanvullende maatregel geadviseerd. Eventuele verbeteringen en/of preventieve maatregelen worden (indien van toepassing en aanwezig) benoemd bij de kruipruimte.

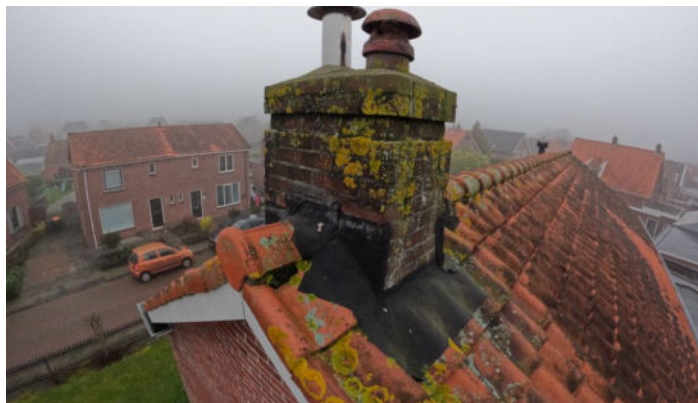
De schoorsteen is vervuild/begroeid met alg/mos. Hierdoor kan het metsel en voegwerk minder goed worden beoordeeld. De schoorsteen wordt door deze vervuiling aangetast, de in het materiaal groeiende vervuiling/begroeiing houdt vocht vast. Het vocht kan gaan bevriezen in een winter periode. Deze bevroren massa zet uit waardoor schade kan gaan ontstaan aan de schoorsteen zoals scheurvorming. Geadviseerd wordt dan ook om de schoorsteen grondig te reinigen!

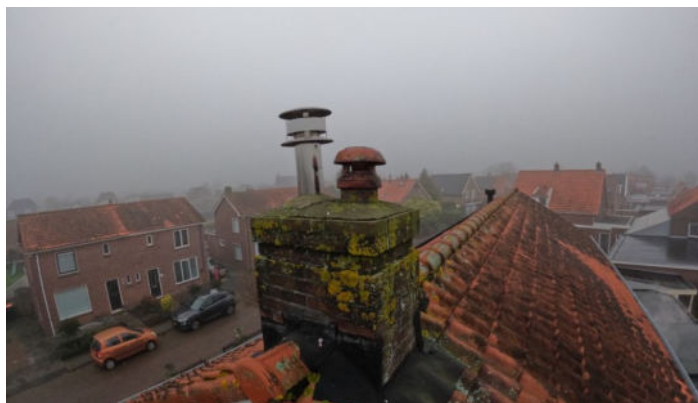
Meerdere reparaties aan de aansluiting en/of afdichting tussen de schoorsteen en het dakvlak zijn reeds uitgevoerd. Of dit deugdelijk is zal op termijn moeten blijken.

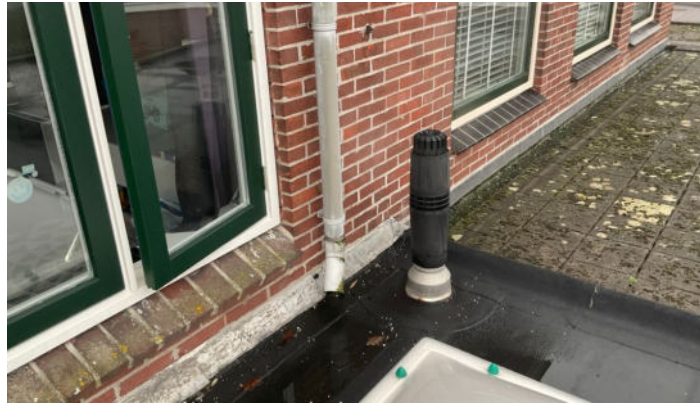
De rookgassen moeten ongestoord de dakdoorvoer kunnen verlaten en zich verspreiden in de atmosfeer. In dit geval is de rookgasafvoer te dicht bij een raam of gevelopening geplaatst. Hierdoor is een normaal gebruik van het raam en/of de gevelopening niet mogelijk en kan zelfs een (ernstig) gevaar opleveren voor de gezondheid. Voor de uitmonding en afvoer van rookgassen zijn normen vastgesteld, laat u hierover informeren door een deskundige alvorens de bedoelde voorzieningen te gebruiken.

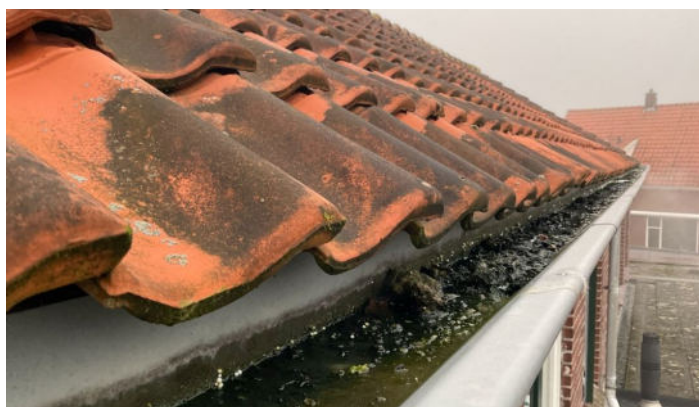
De goot is meer dan normaal vervuild. De vervuiling is dusdanig dat de goot niet meer goed kan functioneren. Er is een risico op wateroverlast bij hevige regenval. De goot dient per direct geheel schoon gemaakt te worden.

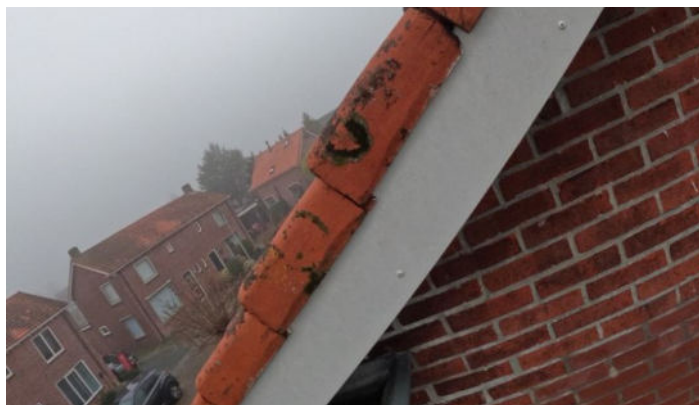
De originele boeiboorden zijn (geheel of deels) bekleed met een (volkern of kunststof) materiaal. De materialen achter deze afwerkingen kunnen nu niet worden beoordeeld.

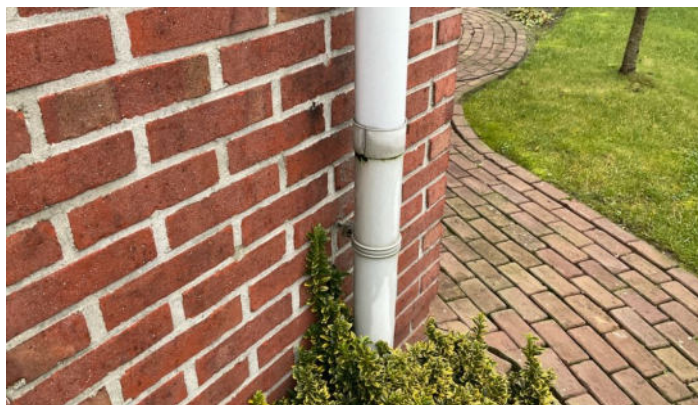
De HWA loopt over en/of er is onvoldoende afwatering of (afvoer)capaciteit, dit kan het gevolg zijn van een verstopping, breuk of ander (niet zichtbaar) gebrek aan de hemelwaterafvoer boven of onder het maaiveld. Gebreken kunnen meestal eenvoudig worden gelokaliseerd en hersteld. Voorzichtigheidshalve nemen we een stelpost op om dit beter te onderzoeken en te doen laten herstellen.

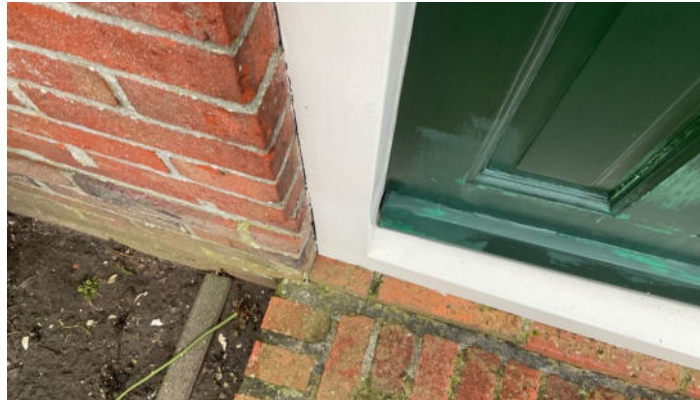
Bij het steekproefsgewijs controleren van de kozijnen op houtrot is opgemerkt dat op één of meerdere plaatsen houtrot in het verleden al is hersteld. Dit betekent dat één of meerdere kozijnen niet meer in optimale conditie verkeren, waardoor er op termijn mogelijk opnieuw houtrot kan ontstaan en zichtbaar worden.

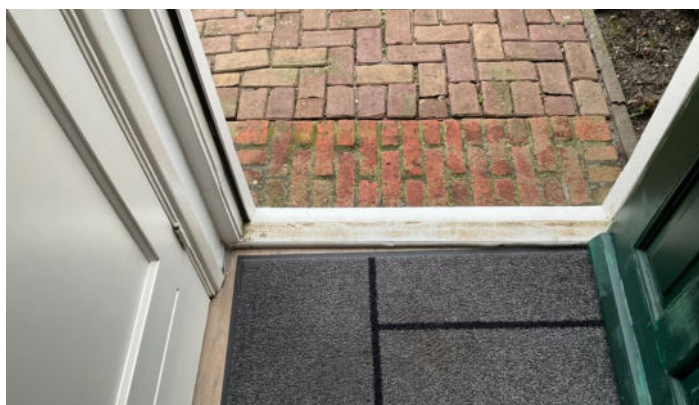
Enkele ramen en/of deuren klemmen, kunnen geheel niet open of kunnen niet goed en soepel worden gebruikt en afgesloten. In de meeste gevallen kunnen niet goed sluitende ramen en deuren worden afgesteld. Vooralsnog gaan wij ervan uit dat e.e.a. kan worden verbeterd of afgesteld en zijn de kosten beperkt.

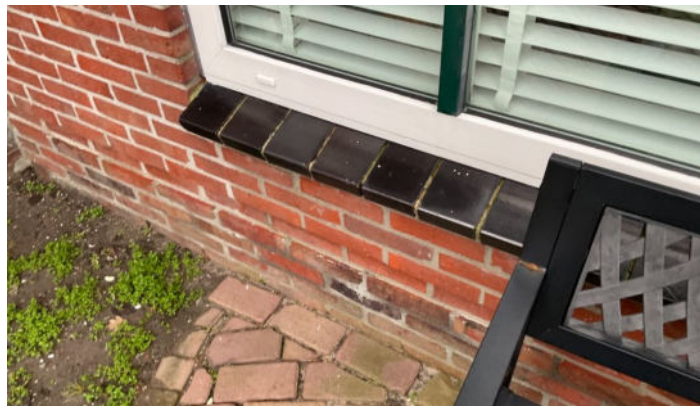
Het voegwerk tussen de raamdorpelstenen verkeert in een matige tot slechte conditie. Om inwateren te voorkomen dit (daar waar nodig) voegwerk te worden vervangen. De oude voegen kunnen worden uitgeslepen.

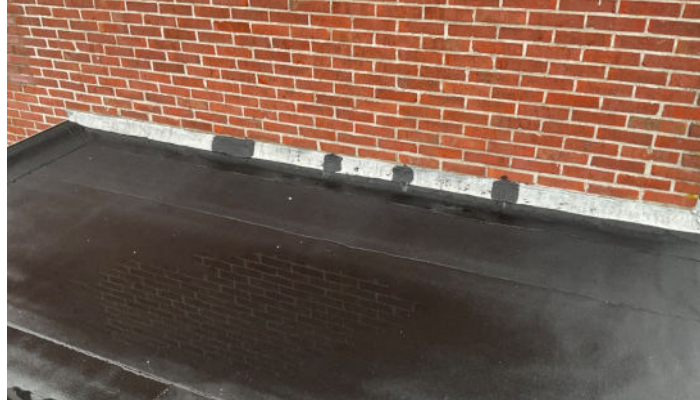
Er zijn al diverse reparaties uitgevoerd aan de loodstroken. Of dit de levensduur gaat verlengen zal moeten blijken. In elk geval verkeren deze loodstroken niet meer in een optimale conditie en moet rekening worden gehouden met hogere onderhoudskosten op enig moment, of zelfs vervangen.

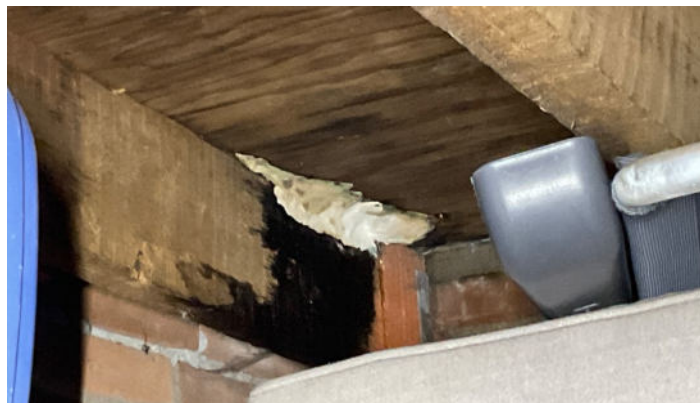
Er zijn actieve lekkagesporen, waarschijnlijk hebben we hier te maken met een gebrek op het dak. Dit zal dan bij het betreffende onderwerp nader zijn gespecificeerd.

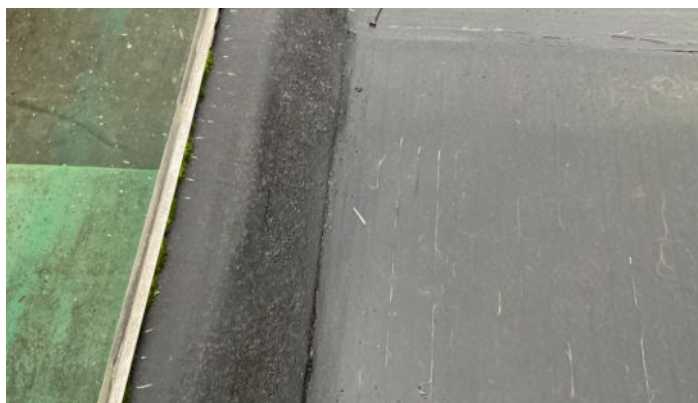
De dakbedekking van het bijgebouw/opstal verkeert in een slechte technische conditie. Deze bedekking dient per direct vervangen te worden. Het risico op lekkage is zeer reëel aanwezig waardoor weer andere (vervolg)schade zal gaan ontstaan.
