Bouwkundig

Rapport

van het bouwkundig onderzoek
uitgevoerd aan:

**Westereiland 70
1671 HT Medemblik**

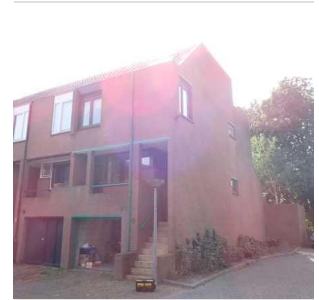
Voor zover dit visueel waarneembaar was tijdens het onderzoek, zijn er geen bijzonderheden aan de woning aangetroffen die een probleem aan de fundering doen vermoeden.

Beoordeling: **Goed**

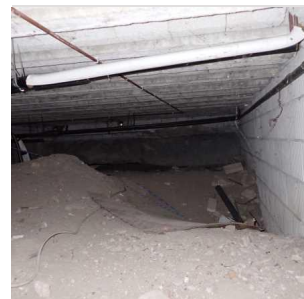
Voor zover visueel waarneembaar zijn er tijdens de keuring geen afwijkingen aan dit onderdeel geconstateerd. Dit onderdeel van de woning / voorziening verkeert in goede conditie en kan functioneren.

Beoordeling: **Goed**

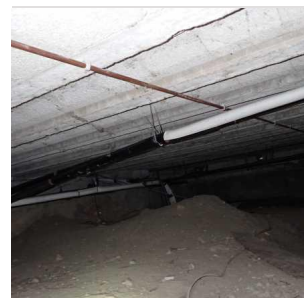
Vloeren (onderzijde) - Beton niet geïsoleerd

Voor zover visueel waarneembaar zijn er tijdens de keuring geen afwijkingen aan de vloer geconstateerd. Dit onderdeel / voorziening verkeert in goede conditie en kan functioneren. De geïnspecteerde vloer, rondom het (inspectie)luik, verkeert in een voldoende conditie.

Beoordeling: **Goed**

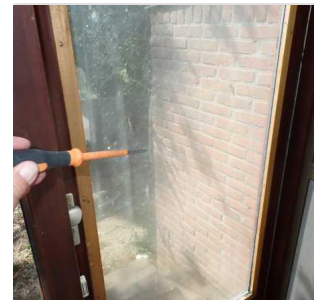
Kozijnen - Beglazing

Er is 'lekkende' isolerende beglazing aanwezig. Hierdoor ontstaat condensatie en/of een dof witte uitslag tussen de beglazing, waardoor het zicht kan verminderen, alsmede de isolerende werking. Beglazing met dergelijke lekkage dient te worden vervangen.

Beoordeling: **Onvoldoende**

direct (3 - 12 mnd): € 360

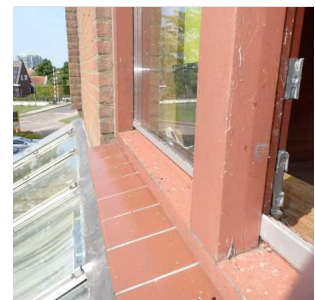
Kozijnen - Schilderwerk

Het schilderwerk behoeft aandacht. Professioneel onderhoud dient te worden uitgevoerd. Met name de gevoelige delen, zoals liggende delen en verbindingen, extra behandelen. Voor zover noodzakelijk inspectie en herstel van gebreken uitvoeren aan zwakke plekken.

Beoordeling: **Onvoldoende**

direct (3 - 12 mnd): € 2.280

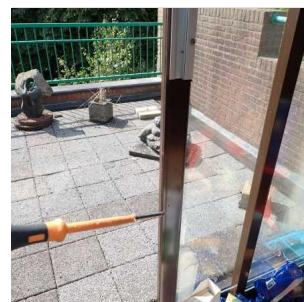
Kozijnen - Soort materiaal

Het hang- en sluitwerk is gecontroleerd. Het materiaal functioneert (deels) niet goed en is niet echt goed onderhouden. Regulier onderhoud aan hang- en sluitwerk moet jaarlijks uitgevoerd worden, zoals (indien nodig) het intikken van de scharnierpennen en het aanbrengen van smeerolie op draaiende delen. Enkele gebreken zijn opgemerkt. In dit geval moeten de gebreken hersteld en onderdelen vervangen worden

Beoordeling: **Voldoende**

1 - 5 jaar: € 405

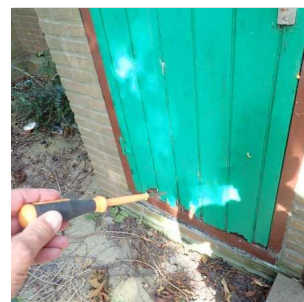
In dit onderdeel is houtrot aangetroffen. De exacte schade zal pas zichtbaar worden tijdens de noodzakelijk uit te voeren werkzaamheden. Om verdere schade te voorkomen dient onderhoud en herstel te worden uitgevoerd, waarbij de rotte delen dienen te worden vervangen.

Beoordeling: **Onvoldoende**

direct (3 - 12 mnd): € 720

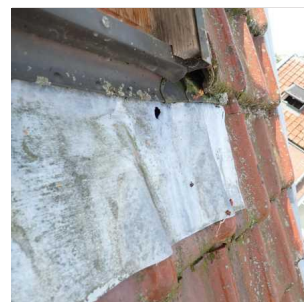
Dakopening - Dakraam

Er zijn gebreken aan het loodwerk. Deze gebreken veroorzaken een lekkage. De gebreken kunnen door middel van reparatie worden hersteld.

Beoordeling: **Slecht**

direct (0 - 2 mnd): € 90

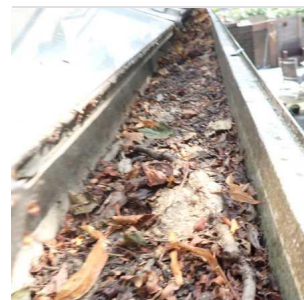
De goot is vervuild. Hierdoor wordt de waterafvoer gehinderd en kan die op enig moment zelfs geheel onmogelijk worden, waardoor uiteraard overlopen en/of lekkages gaan ontstaan. De vervuiling dient uit de goten te worden verwijderd.

Beoordeling: **Onvoldoende** direct (3 - 12 mnd): € 85

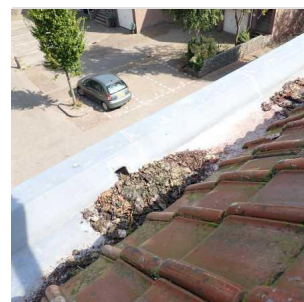
Vervuiling van de goten

De goot is vervuild. Hierdoor wordt de waterafvoer gehinderd en kan die op enig moment zelfs geheel onmogelijk worden, waardoor uiteraard overlopen en/of lekkages gaan ontstaan. De vervuiling dient uit de goten te worden verwijderd.

Beoordeling: **Onvoldoende** direct (3 - 12 mnd): € 85

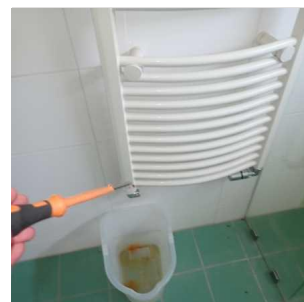
Verwarmingssysteem - Leidingwerk

Actieve lekkage

Er is een actieve lekkage in het systeem aangetroffen. Deze dient per direct te worden verholpen.

direct (0 - 2 mnd): € 210

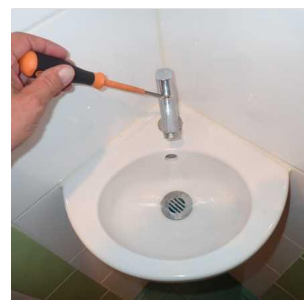
Kraan defect / lekt

direct (0 - 2 mnd): € 280
