## Bouwtechnische keuring

Heemraad Witweg 1-a, Oostwoud  
14 januari 2025 11:00

Keuring is uitgevoerd door David Kay - Homekeur BV voor W. Boode

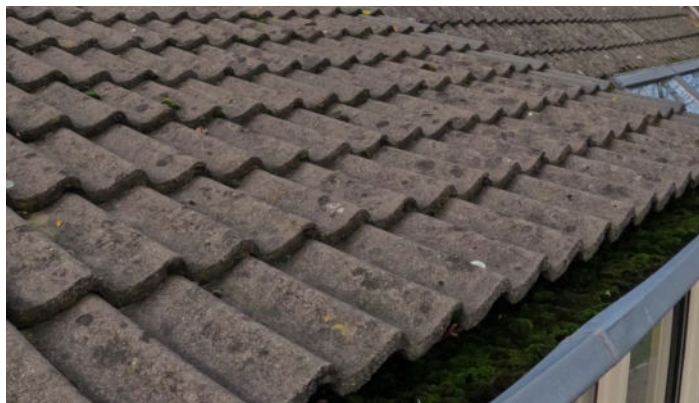
De goot van de dakkapel is meer dan normaal vervuild. De vervuiling is dusdanig dat de goot niet meer goed kan functioneren. Er is een risico op wateroverlast bij hevige regenval. De goot dient per direct geheel schoon gemaakt te worden. Door de vervuiling is de goot onvoldoende beoordeeld en kunnen gebreken alsnog zichtbaar worden na noodzakelijk onderhoud.

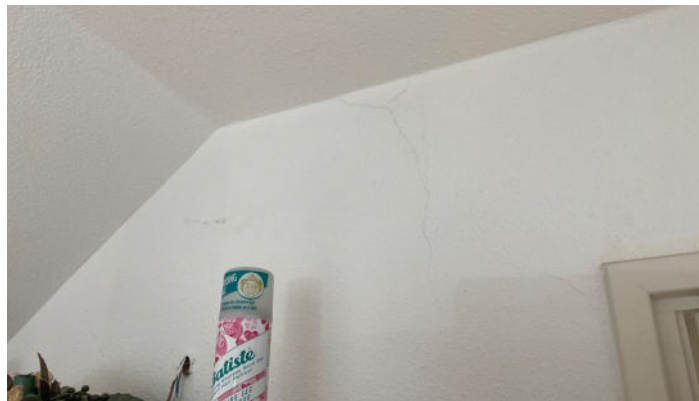
In de binnenmuren is beperkte scheurvorming aanwezig, deze hebben geen constructieve betekenis maar zijn het gevolg van thermische werkingen en spanningen van/in de verschillende materialen. Esthetisch herstel kan op enig moment worden uitgevoerd maar is niet noodzakelijk.

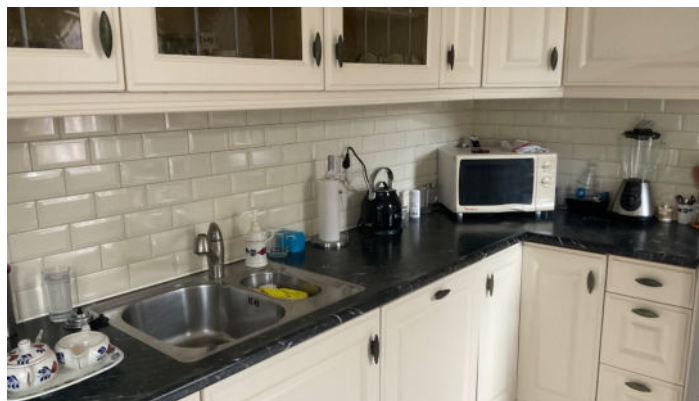
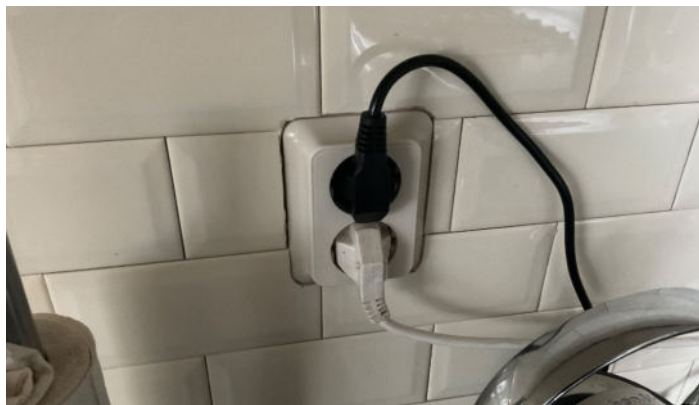
Meerder voegwerk verkeert in een niet al te beste conditie, in dit geval kan het voegwerk worden hersteld.

- Helaas is vervangen van voegwerk niet eenvoudig, de oude voegen zouden verwijderd moeten worden. Dit geeft een risico op beschadigen van het tegelwerk.
- Ook kan worden overwogen om alleen de slechte plekken te voorzien van nieuw voegwerk. Nadeel hiervan is een eventueel kleurverschil.
- Onder verbetering is een bedrag opgenomen voor een herstelpoging (zonder garantie op succes).

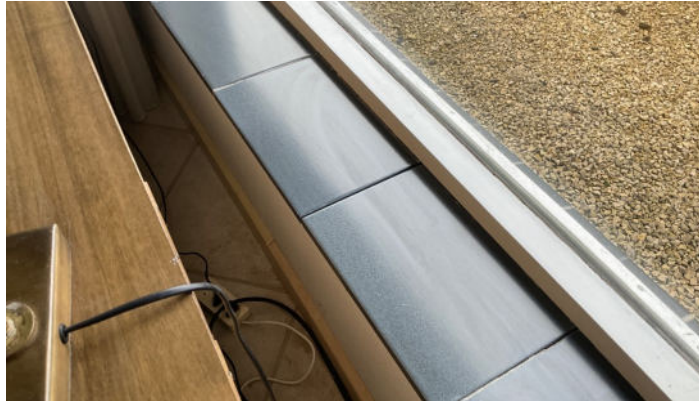
Tegelwerk van de vensterbanken ligt (deels) los en/of er is breuk en overige schade in het tegelwerk. De losse tegels opnieuw bevestigen en tegels met breuk vervangen.

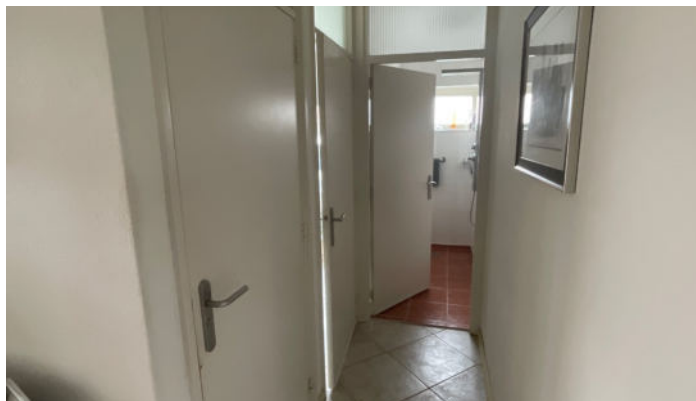
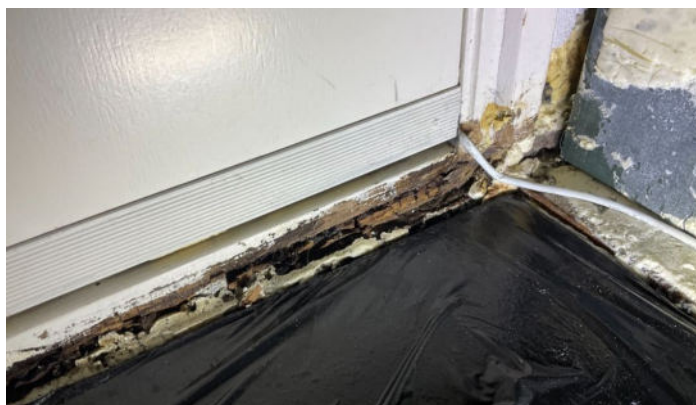
Bij één of meerdere binnendeur(en) is mechanische schade of zijn andere niet reparabele gebreken. Vervangen van de deur(en) is hier noodzakelijk. Na het vervangen kan eventueel schilderwerk worden uitgevoerd en kan het geheel weer prima functioneren.

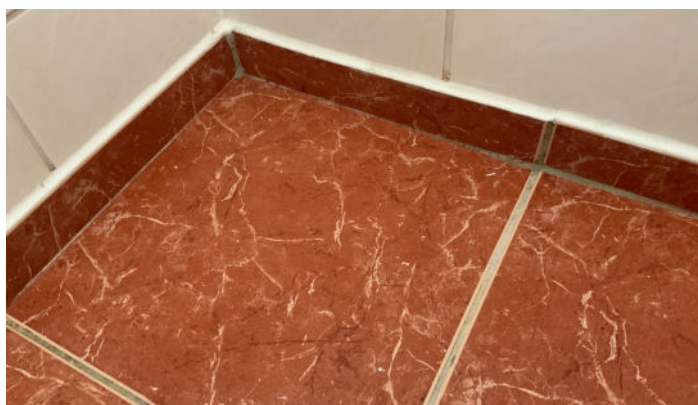
De hoeken zijn origineel voorzien van een harde voeg, beter is om een flexibele kitvoeg aan te brengen. De huidige voegen scheuren of er ontbreekt deels voegwerk e.d. U wordt geadviseerd om alsnog kitwerk aan te brengen.

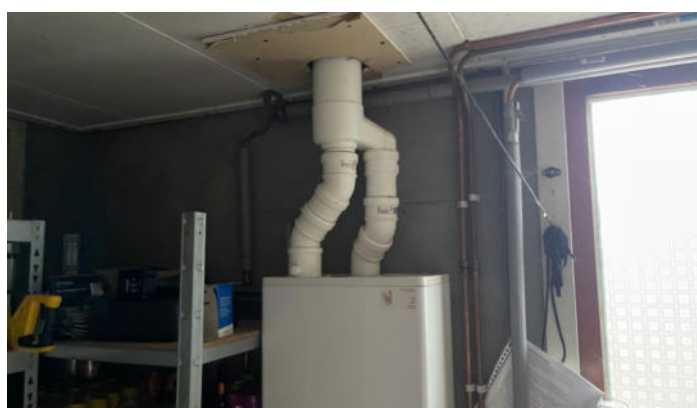
De bevestiging/beugeling van de rookgasafvoer en/of aanzuiging is onvoldoende. De kanalen moeten stevig en solide gemonteerd zijn en mogen niet of nauwelijks kunnen bewegen. Bewegende onderdelen vormen een risico op lekkage. Ondeugdelijke installatie kan in het ergste geval leiden tot koolmonoxidevergiftiging. De beugeling kan eenvoudig alsnog worden aangebracht of worden verbeterd.

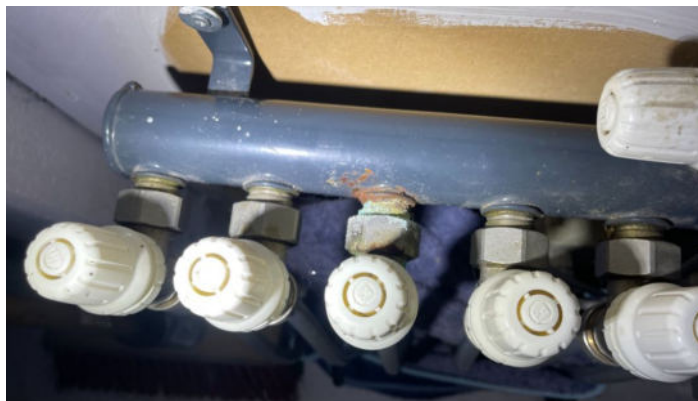
Vanaf de verdeler zijn de groepen ingedeeld. Aan de verdeler en/of pomp zijn defecten en/of gebreken opgemerkt. Deze gebreken zijn reparabel waarna het geheel weer prima kan functioneren.

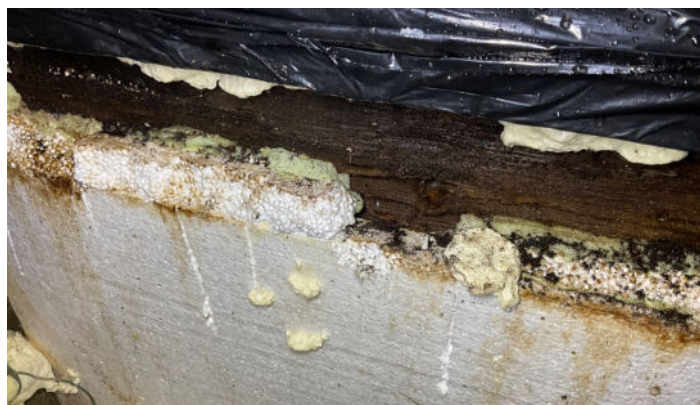
De (beton en/of steenachtige) vloerconstructie is nat aan de onderzijde, dit is niet de meeste ideale situatie voor een dergelijke vloer. Voorkomen is beter dan genezen, zoals aangegeven kunnen enkele maatregelen genomen worden om dit te verbeteren.

- U krijgt het advies om jaarlijks de onderzijde van de vloer te bekijken. Bij hevige condensatie aan onderzijde van de vloer en een klam of nat klimaat moet de ventilatie verbeterd worden.
- Voor zover nog niet aanwezig is het aanbrengen van Drowa isolatiechips in een dergelijke kruipruimte altijd een aanrader. U isoleert de begane vloer van uw woning effectief, én rekent blijvend af met problemen die kunnen ontstaan door een vochtige kruipruimte.

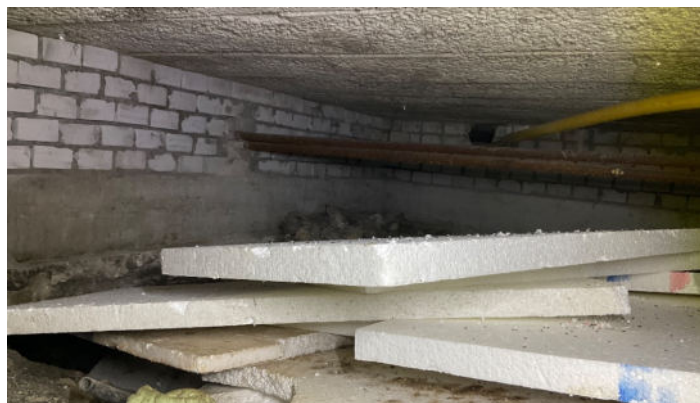
In de kruipruimte is vervuiling aanwezig. Het is beter om deze vervuiling te verwijderen. Oud hout gaat rotten, hier kunnen schimmels op ontstaan of een zwam op gaan wortelen. Ook hindert de vervuiling een onbelemmerde ventilatie, dit is niet goed voor het klimaat onder de woning.

- Eventueel organisch afval moet zorgvuldig uit de kruipruimte worden verwijderd. Door vocht gaat (oud)hout rotten en ontstaat de ideale voedingsbodem voor een kelderzwam of huiszwam. De gevolgen van een kelderzwam of huiszwam zijn enorm, kosten voor bestrijding kunnen fors oplopen. Voorkomen is beter dan genezen!

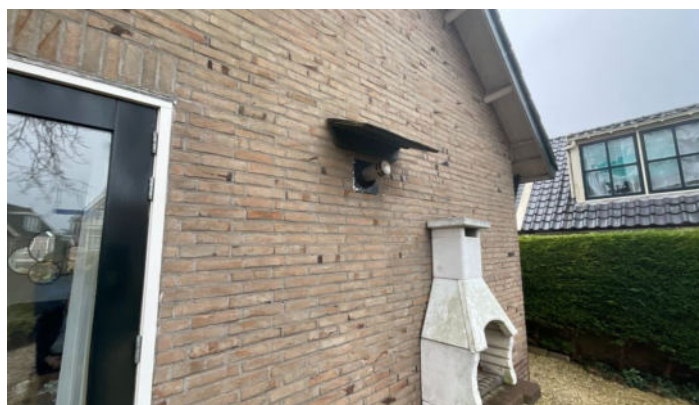
De rookgassen moeten ongestoord de dakdoorvoer kunnen verlaten en zich verspreiden in de atmosfeer. In dit geval is de rookgasafvoer te dicht bij een raam of gevelopening geplaatst. Hierdoor is een normaal gebruik van het raam en/of de gevelopening niet mogelijk en kan zelfs een (ernstig) gevaar opleveren voor de gezondheid. Voor de uitmonding en afvoer van rookgassen zijn normen vastgesteld, laat u hierover informeren door een deskundige alvorens de bedoelde voorzieningen te gebruiken.

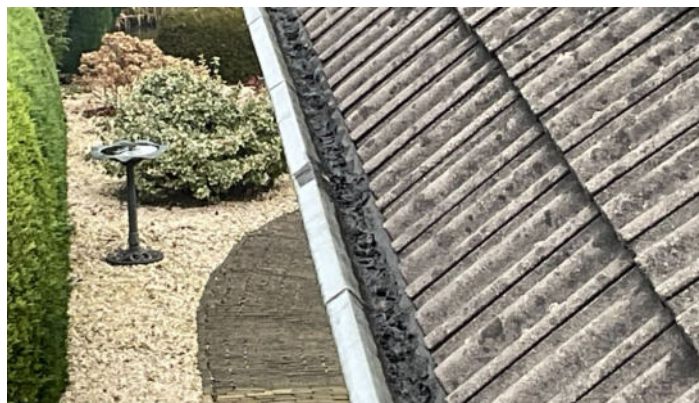
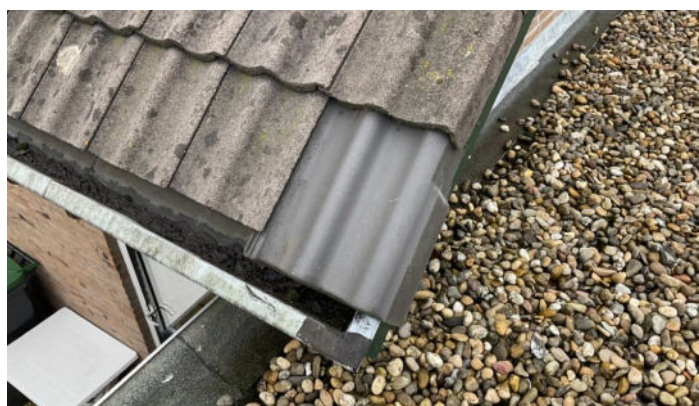
Het materiaal van de goot is oud, het geheel kan nog functioneren, er zijn geen directe lekkages of gebreken opgemerkt. Vanwege het verlopen van de economische levensduur van het materiaal moet rekening worden gehouden dat de goten op termijn vervangen moeten worden.

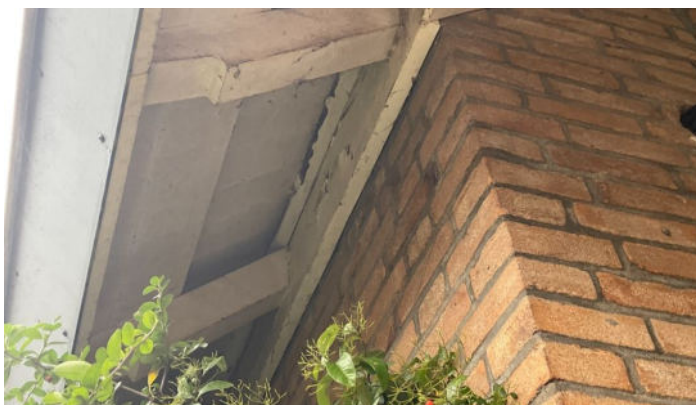
De overstekken zijn gecontroleerd op houtrot. Dit is helaas aangetroffen op een aantal plaatsen. Dit houtrot dient professioneel te worden hersteld waarna ook het schilderwerk (plaatselijk) nieuw aangebracht dient te worden.

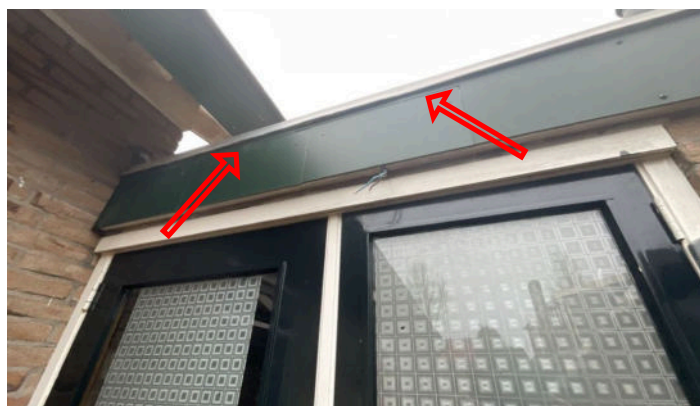
De originele boeiboorden zijn (geheel of deels) bekleed met een materiaal. De materialen achter deze afwerkingen kunnen nu niet worden beoordeeld. Het materiaal is NIET geventileerd aangebracht, tussen de verschillende materialen kan het nu niet ventileren, en is de kans op condensvorming groot met aantasting/houtrot van het onderliggende houtwerk als gevolg. Wij adviseren het materiaal waarmee de overstek is bekleed te verwijderen en opnieuw (op rubbers) professioneel en geventileerd aan te brengen.

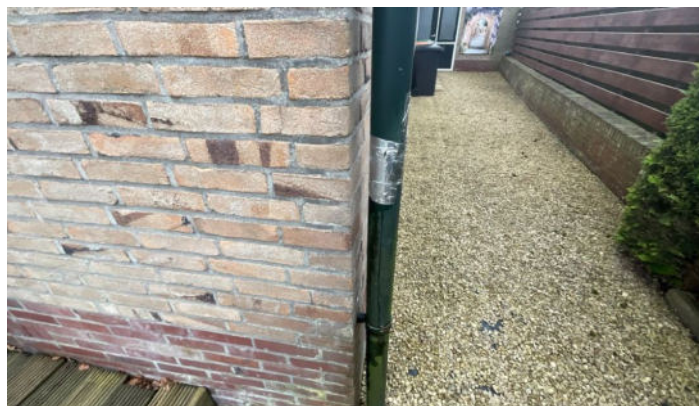
Er is mechanische schade en/of een reparabel gebrek aan de hemelwaterafvoer. Onderdelen kunnen worden vervangen of gerepareerd.

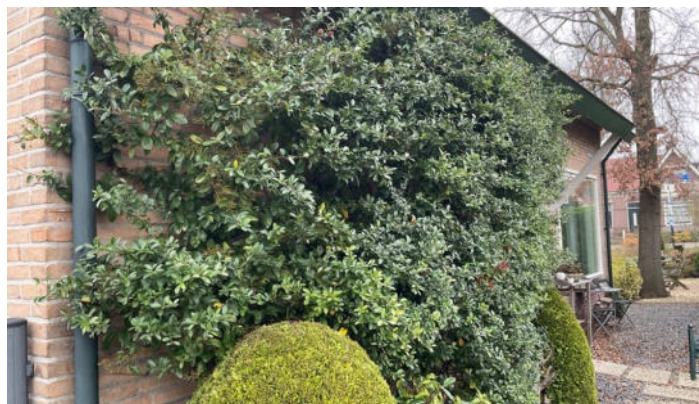
De gevel is (deels) begroeid met een beplanting. De meningen of dit wel of niet schadelijk is voor een gevel zijn hierover verdeeld. Wij zijn van mening dat een begroeide gevel niet wenselijk is (en dus beter om te verwijderen).

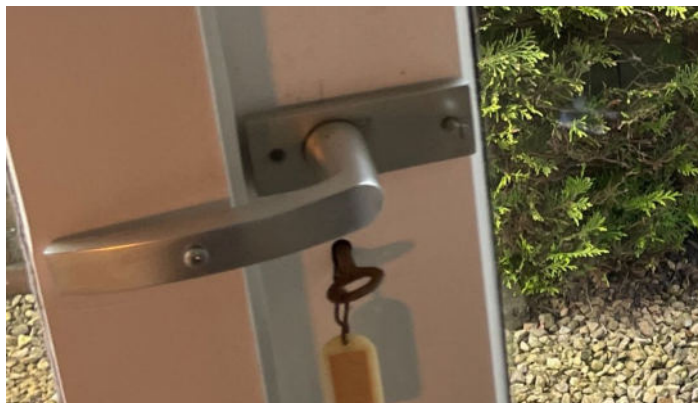
Er zijn diverse kleine gebreken aan het hang- en sluitwerk van de kozijnen. Wij adviseren klein onderhoud uit te voeren. Daar waar nodig kunnen onderdelen worden vervangen.

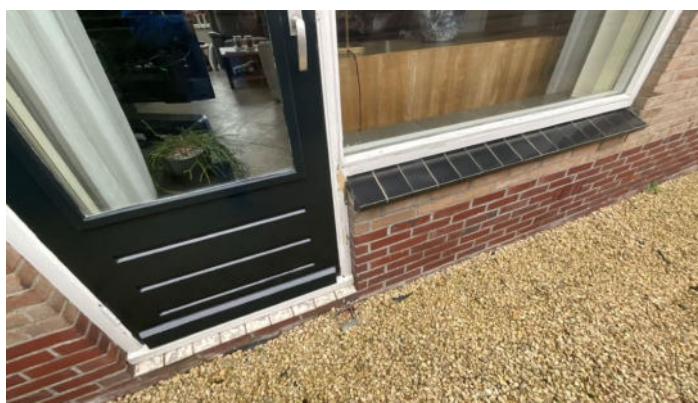
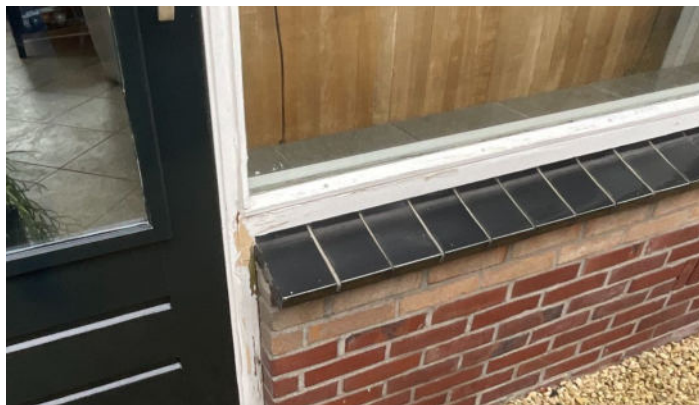
De kozijnen zijn gecontroleerd op houtrot, dit is helaas aangetroffen. Dit houtrot dient professioneel te worden hersteld waarna ook het schilderwerk (plaatselijk) nieuw aangebracht dient te worden.

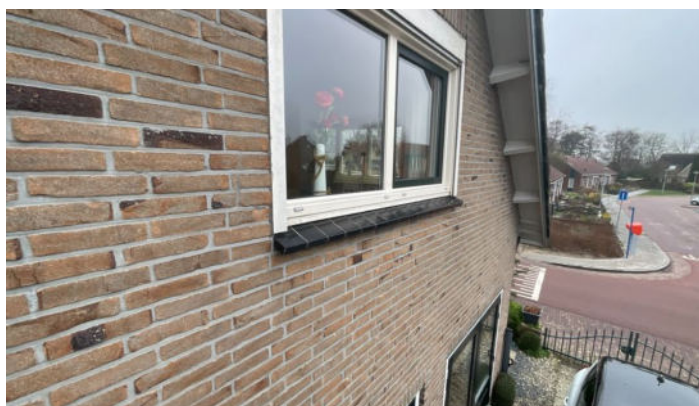
De kunststof kozijnen zijn voorzien van een folie, door verschillende omstandigheden kan deze folie (deels) loslaten. In dit geval is loslatende folie opgemerkt! Om verder loskomen van folie te voorkomen is het van belang dat de gebreken worden hersteld. Indien de omvang beperkt is kunt u proberen dit zelf te verhelpen met een speciale reparatie kit voor kunststof kozijnen. Er zijn gespecialiseerde bedrijven voor onderhoud en reparatie van kunststof kozijnen, verkleurde of loslatende folie. Kosten zijn nauwelijks te begroten, werkzaamheden voor herstel worden meestal in regie uitgevoerd.

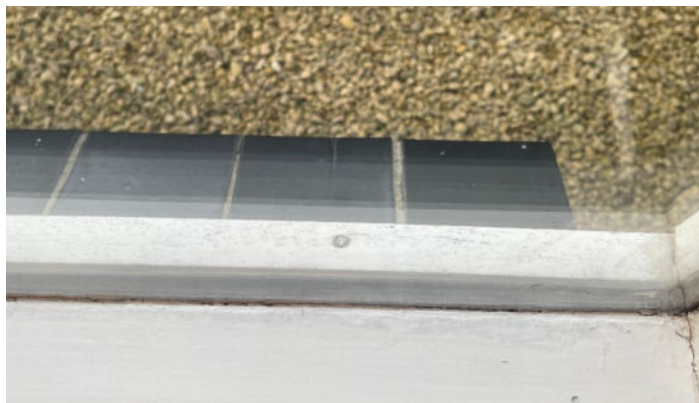
De isolerende beglazing is op gebreken, breuk en lekkage gecontroleerd, ten tijde van de inspectie is gebleken dat een aantal m2 beglazing moet worden vervangen. De overige beglazing verkeert voor zover zichtbaar in een goede en voldoende conditie.

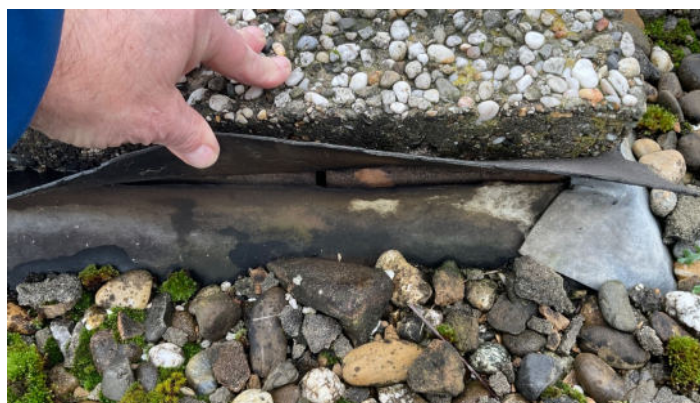
Op het dak van de aanbouw zijn enkele reparatie plekken opgemerkt, eventuele gebreken zijn niet zichtbaar. Het herstel is niet echt dekkend uitgevoerd en geeft een verkeerd risico en een lekkage nu af in de toekomst. Wij

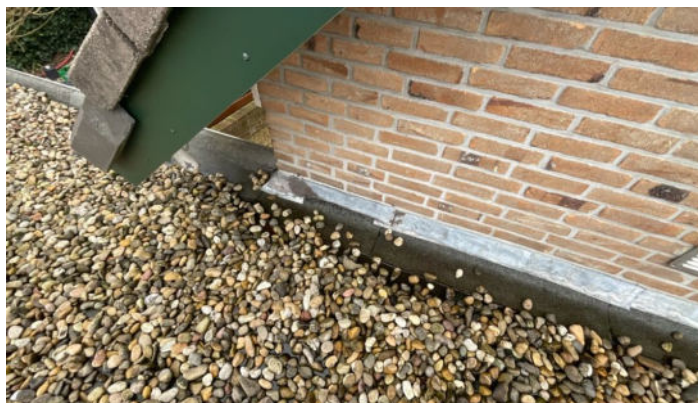
Er zijn al diverse reparaties uitgevoerd aan de loodstroken. Of dit de levensduur gaat verlengen zal moeten blijken. In elk geval verkeren deze loodstroken niet meer in een optimale conditie en moet rekening worden gehouden met hogere onderhoudskosten op enig moment, of zelfs vervangen.

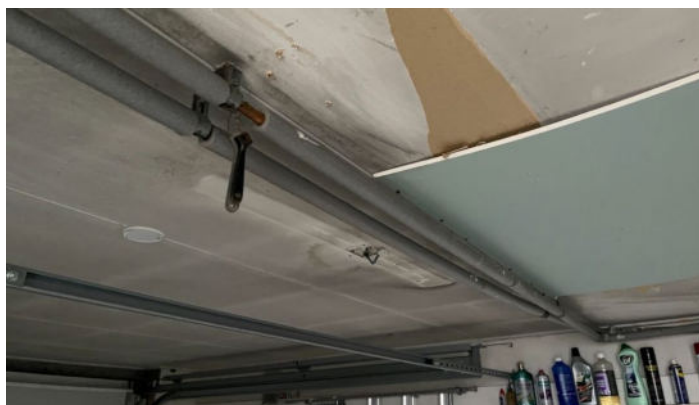
- In de garage is een lekkage geweest, waarschijnlijk veroorzaakt door een kantpan. De dakbedekking is nog goed.
