Bouwkundig Rapport

van het bouwkundig onderzoek
uitgevoerd aan:

Twijver 63
1606 BV Venhuizen

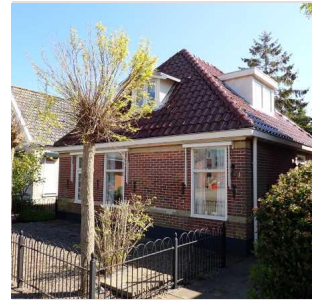
Voor zover dit visueel waarneembaar was tijdens het onderzoek, zijn er geen bijzonderheden aan de woning aangetroffen die een probleem aan de fundering doen vermoeden.

Beoordeling: **Goed**

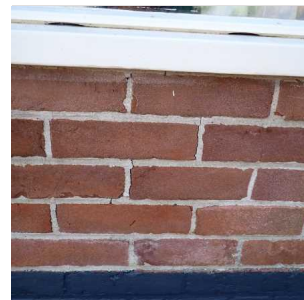
Scheurvorming

Er is scheurvorming aanwezig. Deze schade is beperkt en niet constructief. Werking van materialen of zettingen van het gebouw kunnen de oorzaak van de scheurvorming zijn. Deze hoeft niet te worden hersteld.

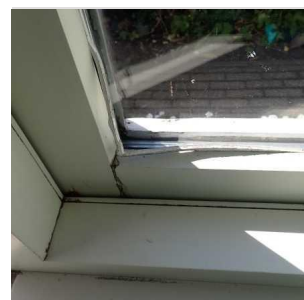
Er zijn kleine gebreken aan het kitwerk. Indien de aansluiting tussen de beglazing en het kozijn in een slechte conditie verkeert kan vocht intreden en is er een hoog risico op niet zichtbare gebreken van binnenuit. De gebreken dienen te worden hersteld.

Beoordeling: **Voldoende**

1 - 5 jaar: € 65

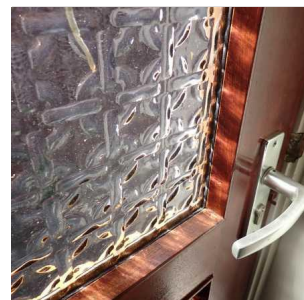
De aanwezige beglazing is gecontroleerd op lekkage en breuk, dit is niet opgemerkt. De beglazing verkeert in een goede conditie, er zijn geen gebreken opgemerkt. Het geheel kan functioneren.

Beoordeling: **Goed**

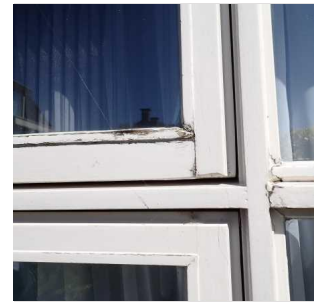
Het schilderwerk behoeft aandacht. Professioneel onderhoud dient te worden uitgevoerd. Met name de gevoelige delen, zoals liggende delen en verbindingen, extra behandelen. Voor zover noodzakelijk inspectie en herstel van gebreken uitvoeren aan zwakke plekken.

Beoordeling: **Onvoldoende**

direct (3 - 12 mnd): € 1.520

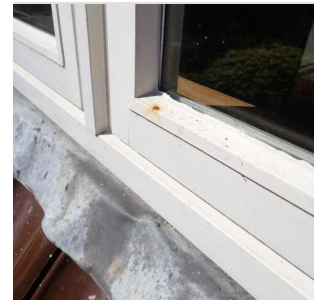
Beoordeling: **Onvoldoende**

direct (3 - 12 mnd): € 200

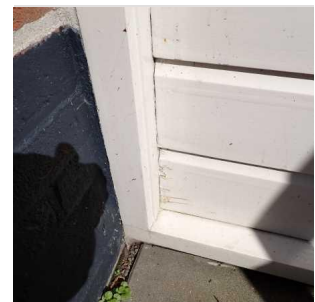
Capillaire werking

Door een capillaire werking kan vocht in smalle naden hoger opkruipen dan het normaal zou doen. Dit verschijnsel treedt op bij nauwe aansluitingen of bij foutief aangebracht lood. Dit kan zowel omhoog als omlaag als in horizontale banen gebeuren. Een opening van 7 mm wordt over het algemeen groot genoeg geacht om te voorkomen dat er capillaire werking optreedt.

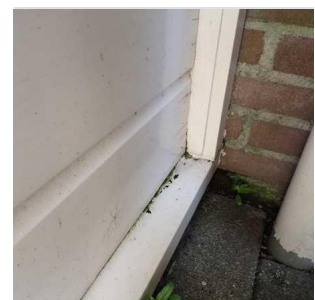
Houtrot / schade

Er zijn gebreken en/of houtrot aangetroffen. In dit geval dienen de gebreken en het zichtbare houtrot te worden hersteld. Indien nodig moeten de onderdelen of het gehele element vervangen worden, waarna het geheel kan worden afgewerkt met een verfsysteem conform het bestaande werk. Vooralsnog is uitgegaan van herstel. Het is goed mogelijk dat bij groot onderhoud (schilderwerk) meer houtrot na de verwijdering van de verf zichtbaar wordt of aanwezig is.

Beoordeling: **Onvoldoende**

direct (3 - 12 mnd): € 220

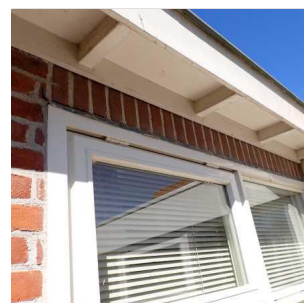
Voor zover visueel waarneembaar zijn er tijdens de keuring geen afwijkingen aan dit constructieve onderdeel geconstateerd. Dit element verkeert in goede conditie kan functioneren.

Beoordeling: **Goed**

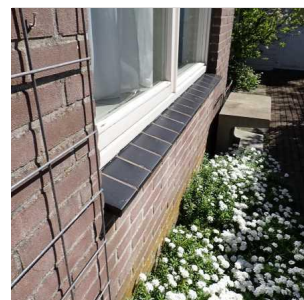
Voor zover visueel waarneembaar zijn er tijdens de inspectie geen afwijkingen aan de waterkerende voorziening geconstateerd. Dit onderdeel / voorziening verkeert in goede conditie en kan functioneren.

Beoordeling: **Goed**

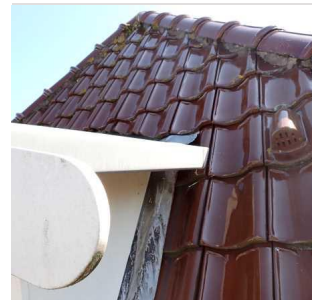
Het dakvlak, de afwerkingen inclusief de bedekking van het hoofdgebouw zijn geïnspecteerd. Hierbij zijn geen gebreken opgemerkt. Het geheel verkeert in een voldoende conditie. Het advies is om jaarlijks de dakbedekking te inspecteren en de bevestiging van eventueel losse onderdelen te herstellen.

Beoordeling: **Goed**

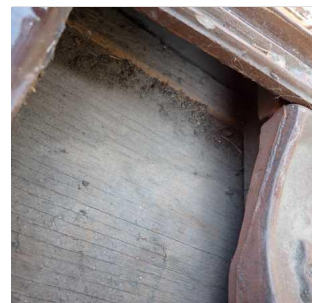
Het dakbeschot van het hoofddak verkeert in een toereikende conditie. Er zijn geen gebreken aan dit deel van het dak opgemerkt. Het dakbeschot is (voorzover dit waarneembaar was) deels en zeer plaatselijk geïnspecteerd. Het is in de meeste gevallen, i.v.m de afwerkingen onmogelijk om het hele dakvlak te inspecteren.

Beoordeling: **Goed**

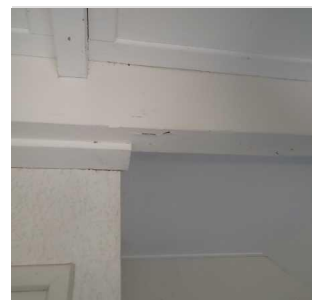
De dakconstructie is geïnspecteerd. Dit betreft een visuele inspectie. De constructie verkeert in een voldoende conditie. Er zijn, voor zover de inspectie aan dit element is uitgevoerd, geen zichtbare gebreken opgemerkt. Het is vanzelf onmogelijk om het hele dakvlak te inspecteren.

Beoordeling: **Goed**

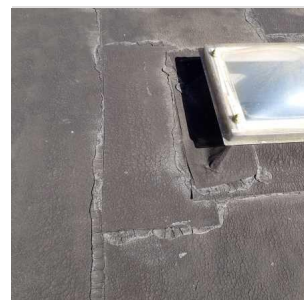
Het materiaal is gedateerd en/of economisch afgeschreven. Door de minder goede conditie van deze dakbedekking is er een verhoogd risico op lekkage en/of vervolgschade aan de dakconstructie mogelijk. Vervanging van de bedekking is op (korte)termijn noodzakelijk.

Beoordeling: **Onvoldoende**

direct (3 - 12 mnd): € 1.620

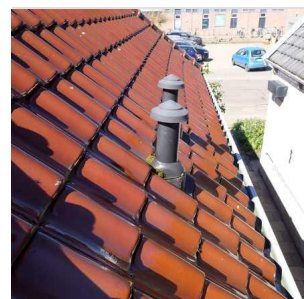
Voor zover visueel waarneembaar zijn er tijdens de keuring geen afwijkingen aan deze doorvoer geconstateerd. Deze doorvoer verkeert in goede conditie en kan functioneren. Het model van de dakdoorvoer en daarmee de aansluitingen met het dak zijn voldoende op elkaar afgestemd, de aansluitingen tussen doorvoer en dakbedekking is voldoende.

Beoordeling: **Goed**

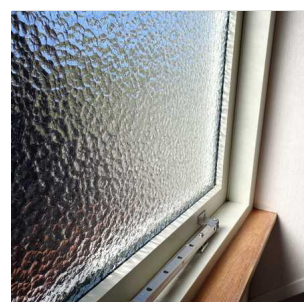
De aanwezige beglazing is gecontroleerd op lekkage en breuk, dit is niet opgemerkt. De beglazing verkeert in een goede conditie, er zijn geen gebreken opgemerkt. Het geheel kan functioneren.

Beoordeling: **Goed**

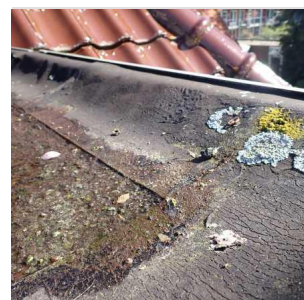
Het materiaal is gedateerd en/of economisch afgeschreven. Door de minder goede conditie van deze dakbedekking is er een verhoogd risico op lekkage en/of vervolgschade aan de dakconstructie mogelijk. Vervanging van de bedekking is op (korte)termijn noodzakelijk.

Beoordeling: **Onvoldoende**

direct (3 - 12 mnd): € 330

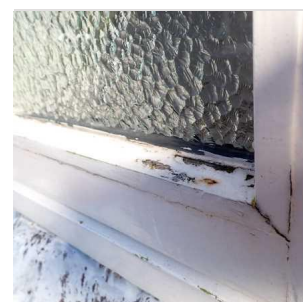
Het schilderwerk behoeft aandacht. Professioneel onderhoud dient te worden uitgevoerd. Met name de gevoelige delen, zoals liggende delen en verbindingen, extra behandelen. Voor zover noodzakelijk inspectie en herstel van gebreken uitvoeren aan zwakke plekken.

Beoordeling: **Onvoldoende**

direct (3 - 12 mnd): € 285

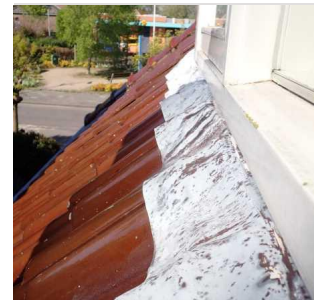
De loodstroken verkeren in een voldoende conditie. Hier zijn geen gebreken waargenomen. De overlap is voldoende. Het materiaal is van voldoende dikte. Het geheel kan functioneren als bedoeld. Controleer het loodwerk regelmatig en eventueel aankloppen daar waar nodig.

Lood mag met een maximale lengte van 1 tot 1,25 meter worden aangebracht om te voorkomen dat er scheuren in het lood ontstaan. Eventuele aanwezige scheuren kunnen gerepareerd worden met batuband. Is reparatie niet meer mogelijk, dan moet het lood vervangen worden.

Beoordeling: **Voldoende**

1 - 5 jaar: € 35

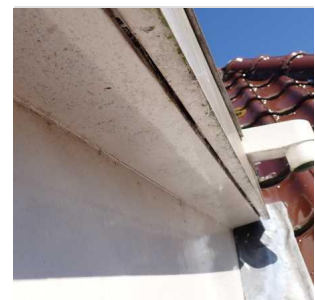
Het schilderwerk behoeft aandacht. Professioneel onderhoud dient te worden uitgevoerd. Met name de gevoelige delen, zoals liggende delen en verbindingen, extra behandelen. Voor zover noodzakelijk inspectie en herstel van gebreken uitvoeren aan zwakke plekken.

Beoordeling: **Onvoldoende**

direct (3 - 12 mnd): € 285

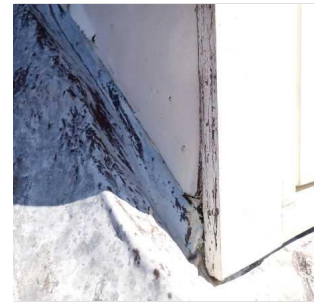
Houtrot aangetroffen in de zijwangen:

Er zijn gebreken en/of houtrot aangetroffen. In dit geval dienen de gebreken en het zichtbare houtrot te worden hersteld. Indien nodig moeten de onderdelen of het gehele element vervangen worden, waarna het geheel kan worden afgewerkt met een verfsysteem conform het bestaande werk. Vooralsnog is uitgegaan van herstel. Het is goed mogelijk dat bij groot onderhoud (schilderwerk) meer houtrot na de verwijdering van de verf zichtbaar wordt of aanwezig is.

Beoordeling: **Onvoldoende**

direct (3 - 12 mnd): € 250

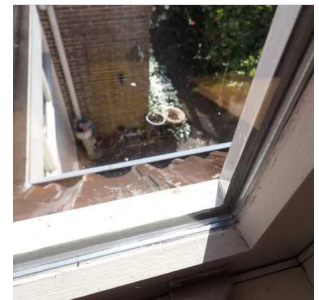
De aanwezige beglazing is gecontroleerd op lekkage en breuk, dit is niet opgemerkt. De beglazing verkeert in een goede conditie, er zijn geen gebreken opgemerkt. Het geheel kan functioneren.

Beoordeling: **Goed**

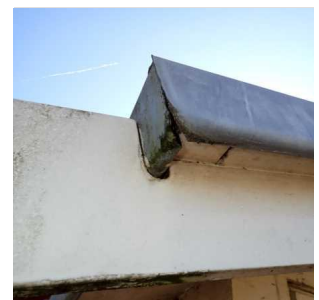
Enkele soldeernaden zijn door werking van het materiaal gescheurd. Hierdoor is een actieve lekkage. Dit gebrek dient per direct hersteld te worden. Hierbij wordt ervan uitgegaan dat e.e.a. door middel van reparatie wordt hersteld. Het kan zijn dat bij reparatie blijkt dat het gehele dakvlak alsnog vervangen moet worden. De kosten zullen dan vanzelf hoger zijn.

Beoordeling: **Slecht**

direct (0 - 2 mnd): € 75

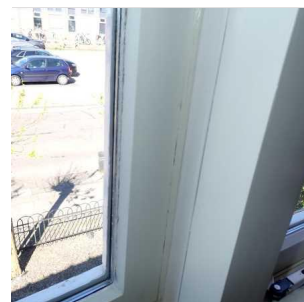
Beoordeling: **Voldoende**

1 - 5 jaar: € 65

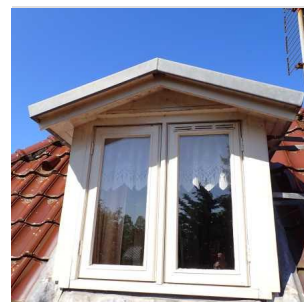
Het schilderwerk behoeft aandacht. Professioneel onderhoud dient te worden uitgevoerd. Met name de gevoelige delen, zoals liggende delen en verbindingen, extra behandelen. Voor zover noodzakelijk inspectie en herstel van gebreken uitvoeren aan zwakke plekken.

Beoordeling: **Onvoldoende**

direct (3 - 12 mnd): € 380

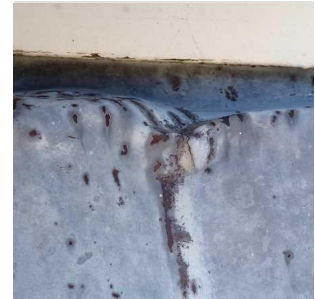
Scheuren in het materiaal

Beoordeling: **Onvoldoende**

direct (3 - 12 mnd): € 90

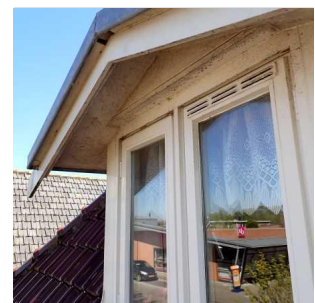
Beoordeling: **Onvoldoende**

direct (3 - 12 mnd): € 285

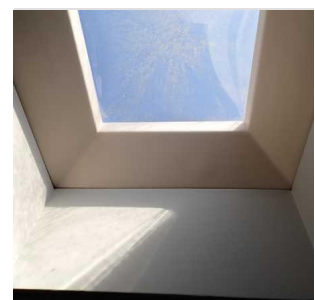
Voor zover visueel waarneembaar zijn er tijdens de keuring geen afwijkingen aan deze lichtkoepel geconstateerd. Dit onderdeel / voorziening verkeert in goede conditie en kan functioneren.

Beoordeling: **Goed**

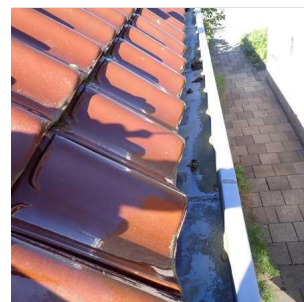
Voor zover visueel waarneembaar zijn er tijdens de inspectie geen afwijkingen aan dit onderdeel geconstateerd. Dit onderdeel / deze voorziening verkeert in goede conditie en kan functioneren. Het afschot van de goot is voldoende. In dit geval is het regelmatig onderhouden c.q. reinigen van de goot wel van belang.

Beoordeling: **Goed**

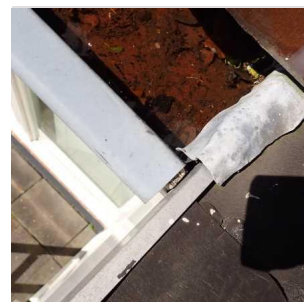
Het afschot van de goot is onvoldoende. Water blijft in de goot staan. De goot kan bij hevige regenval overlopen aan de zijde waar het afschot foutief is. In dit geval is het regelmatig onderhouden c.q. reinigen van de goot nog belangrijker. Vooralsnog gaan we ervan uit dat de huidige situatie niet goed is, maar wel gehandhaafd kan blijven in combinatie met regelmatig onderhoud. Zodra de goten op enig moment vervangen gaan worden, dient het afschot uiteraard te worden gecorrigeerd.

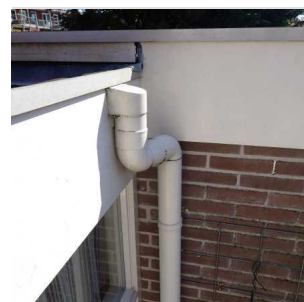
Voor zover visueel waarneembaar zijn er tijdens de keuring geen afwijkingen aan dit onderdeel geconstateerd. De hemelwaterafvoeren verkeren in een goede / voldoende conditie. De bevestigingen en de afwatering is voldoende. Het geheel kan functioneren als bedoeld.

Beoordeling: **Goed**

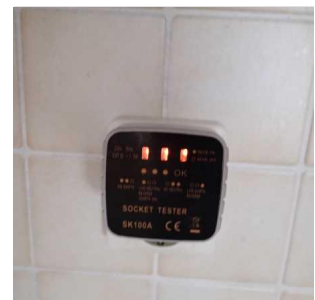
Voor zover visueel waarneembaar zijn er tijdens de keuring geen afwijkingen aan de randaarding geconstateerd.

Beoordeling: **Goed**

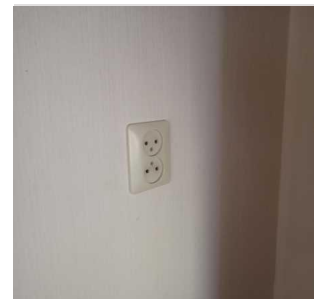
Voor zover visueel waarneembaar zijn er tijdens de keuring geen afwijkingen aan het systeem geconstateerd. De wandcontactdozen en het schakelmateriaal verkeren in een goede conditie.

Beoordeling: **Goed**

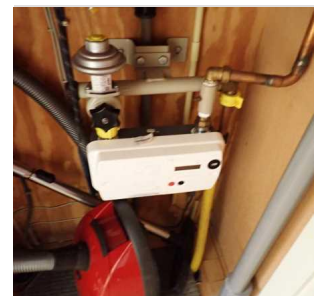
Er zijn geen gebreken aan het gassysteem aangetroffen. De beoordeling is beperkt, maar wordt, voor zover zichtbaar, zo zorgvuldig mogelijk uitgevoerd. De gasinstallatie wordt visueel geïnspecteerd en dus niet gekeurd.

Beoordeling: **Goed**

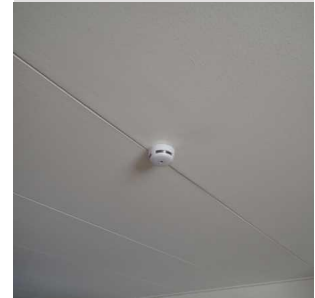
In dit object zijn voldoende rookmelders aanwezig. Op de melders zit een testknop. Wij adviseren u deze bij voorkeur twee maal per jaar op signaal te testen. De melder dient verder te worden onderhouden (reinigen) en mag niet worden geschilderd. Rookmelders dienen op alle verdiepingen aanwezig te zijn.

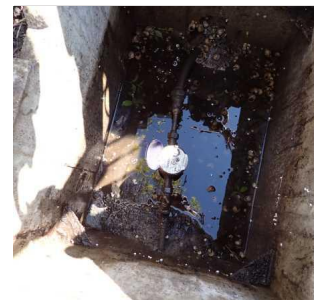
De watermeter is in een put buiten het object gesitueerd. Deze dient vrij van grond en vervuiling gehouden te worden. Bij langdurige en hevige vorstperiode preventieve maatregelen tegen bevriezing nemen.

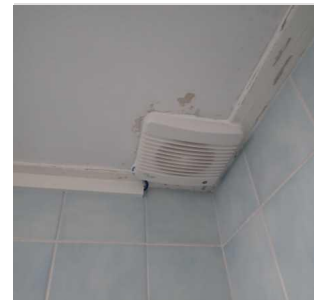
De elektrische ventilatoren zijn op hun functioneren gecontroleerd en niet op hun afzuig- of inblaascapaciteit. Deze apparaten functioneren voldoende. Er zijn geen gebreken waargenomen. Voor zover waarneembaar en hoorbaar verkeren ook de lagers e.d. nog in een goede conditie. Er is geen direct geluidsoverlast.

Beoordeling: **Goed**

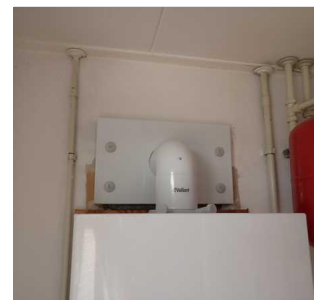
Let op: de rookgasafvoer van de ketel (of moederhaard/gaskachel) loopt door middel van een horizontale uitgang door de gevel en wordt hierna niet verticaal op hoger niveau afgevoerd. Dit kan bij gebruik van open ramen en/of aanwezigheid van (openstaande) ventilatieroosters in kozijnen leiden tot een verminderde luchtkwaliteit in het object. Voor verbetering van deze situatie zijn geen kosten begroot.

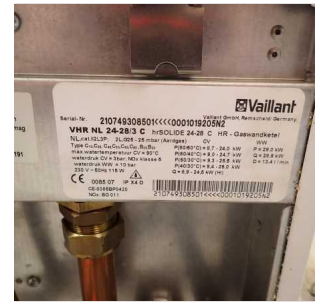
De warmteopwrekker is ca. 17 jaar en heeft zijn technische levensduur bereikt. Uitgaande van een technische levensduur van 15 jaar dient er rekening mee te worden gehouden dat deze vervangen zal moeten worden.

Beoordeling: **Onvoldoende**

direct (3 - 12 mnd): € 2.750

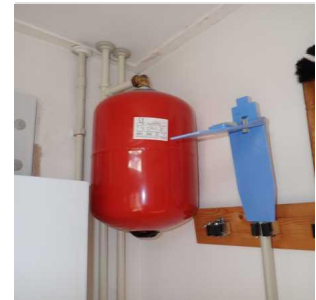
Voor zover visueel waarneembaar zijn er tijdens de keuring geen afwijkingen aan het expansievat geconstateerd. Dit onderdeel / voorziening verkeert in goede conditie en kan functioneren.

Beoordeling: **Goed**

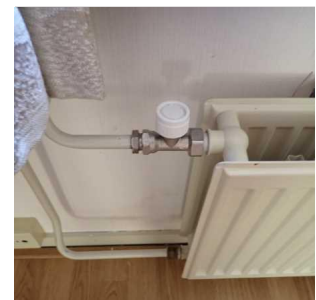
De afsluiters verkeren, voor zover deze zijn geïnspecteerd, in een voldoende conditie. Geen bijzonderheden aangetroffen.

Beoordeling: **Goed**

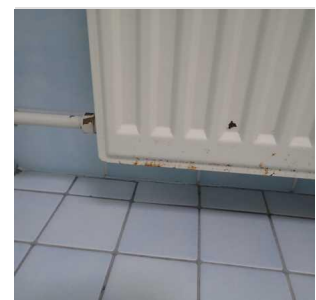
Roestvorming

De radiator, een onderdeel van het systeem, is aangetast door roestvorming. Om doorroesten te voorkomen adviseren wij u de roest te verwijderen, het materiaal goed blank te schuren en het met de juiste middelen te voorzien van primer en aflak.

Beoordeling: **Voldoende**

1 - 5 jaar: € 90
