# Bouwkundig

## Rapport

van het bouwkundig onderzoek  
uitgevoerd aan:

**Kerkweg 5  
1606 AM Venhuizen**

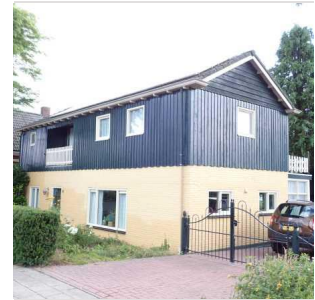
Voor zover dit visueel waarneembaar was tijdens het onderzoek, zijn er geen bijzonderheden aan de woning aangetroffen die een probleem aan de fundering doen vermoeden.

Beoordeling: **Goed**

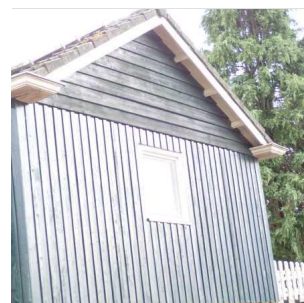
Het schilderwerk van de gevel verkeert in een matige conditie. Op termijn dient hier onderhoud gepleegd te worden. Met name de liggende delen moeten extra behandeld worden. Voor zover noodzakelijk dient er inspectie plaats te vinden en herstel van de gebreken aan de zwakke plekken. Indien nodig of als dat zal blijken, moeten enkele onderdelen vervangen worden. Laat u vooraf goed en deskundig informeren door een verfadviseur over het te gebruiken verfsysteem.

Beoordeling: **Voldoende**

1 - 5 jaar: € 1.520

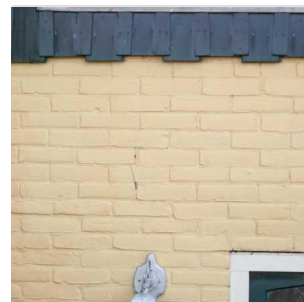
Er is scheurvorming aanwezig. Deze schade is beperkt en niet constructief. Werking van materialen of zettingen van het gebouw kunnen de oorzaak van de scheurvorming zijn. Deze hoeft niet te worden hersteld.

Ter info

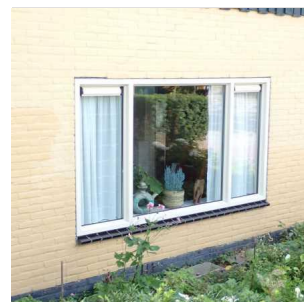
De aanwezige beglazing is gecontroleerd op lekkage en breuk, dit is niet opgemerkt. De beglazing verkeert in een goede conditie, er zijn geen gebreken opgemerkt. Het geheel kan functioneren.

Beoordeling: **Goed**

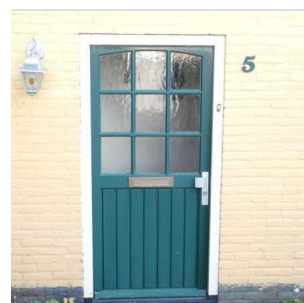
Het schilderwerk behoeft aandacht. Professioneel onderhoud dient te worden uitgevoerd. Met name de gevoelige delen, zoals liggende delen en verbindingen, extra behandelen. Voor zover noodzakelijk inspectie en herstel van gebreken uitvoeren aan zwakke plekken.

Beoordeling: **Voldoende**

1 - 5 jaar: € 665

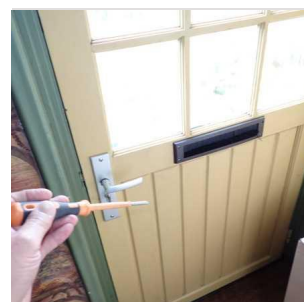
Beoordeling: **Onvoldoende**

direct (3 - 12 mnd): € 480

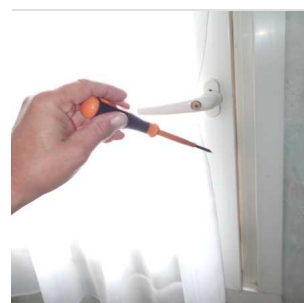
Beoordeling: **Onvoldoende**

direct (3 - 12 mnd): € 240

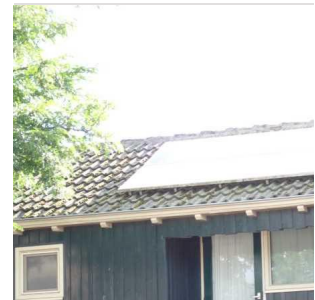
Beoordeling: **Voldoende**

1 - 5 jaar: € 420

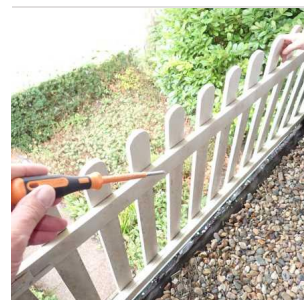
Beoordeling: **Onvoldoende**

direct (3 - 12 mnd): € 520

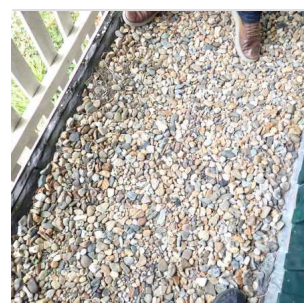
Het materiaal is gedateerd en/of economisch afgeschreven. Door de minder goede conditie van deze dakbedekking is er een verhoogd risico op lekkage en/of vervolgschade aan de dakconstructie mogelijk. Vervanging van de bedekking is op (korte)termijn noodzakelijk.

Beoordeling: **Onvoldoende**

direct (3 - 12 mnd): € 1.080

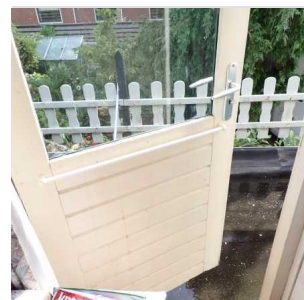
Beoordeling: **Onvoldoende**

direct (3 - 12 mnd): € 1.040

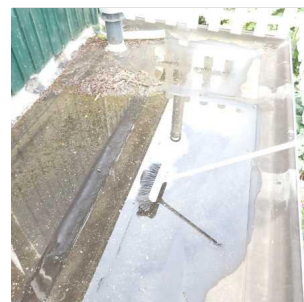
De bedekking op het terras is niet voorzien van een bescherming. Bij het betreden van het terras kan er schade aan de bedekking ontstaan. Het is beter om vlonders o.i.d toe te passen.

Ter info

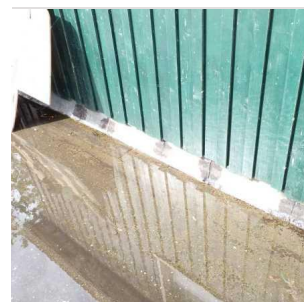
De loodstroken zijn zeer oud en de technische levensduur is ten einde. Het vervangen hiervan kan niet worden uitgesteld vanwege lekkage met alle mogelijke gevolgschade van dien.

Beoordeling: **Slecht**

direct (0 - 2 mnd): € 760

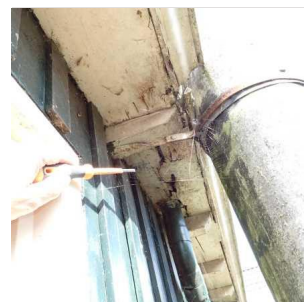
Er zijn actieve lekkages. Direct herstel van de oorzaak is noodzakelijk. Bij de opgenomen kosten is rekening gehouden dat e.e.a. door middel van reparatie kan worden hersteld. Er is altijd een risico dat bij herstel blijkt dat andere gebreken zichtbaar worden, waardoor vervanging of herstel met hogere kosten alsnog uitgevoerd dient te worden.

Beoordeling: **Slecht**

direct (0 - 2 mnd): € 560

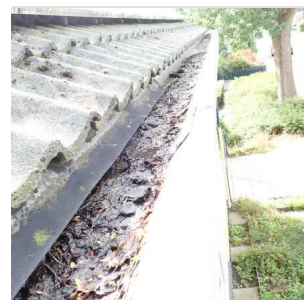
De goot is vervuild. Hierdoor wordt de waterafvoer gehinderd en kan die op enig moment zelfs geheel onmogelijk worden, waardoor uiteraard overlopen en/of lekkages gaan ontstaan. De vervuiling dient uit de goten te worden verwijderd.

Beoordeling: **Onvoldoende**

direct (3 - 12 mnd): € 85

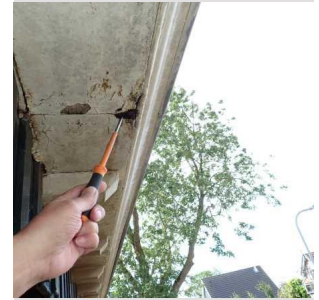
Er zijn gebreken en/of houtrot aangetroffen. In dit geval dienen de gebreken en het zichtbare houtrot te worden hersteld. Indien nodig moeten de onderdelen of het gehele element vervangen worden, waarna het geheel kan worden afgewerkt met een verfsysteem conform het bestaande werk. Vooralsnog is uitgegaan van herstel. Het is goed mogelijk dat bij groot onderhoud (schilderwerk) meer houtrot na de verwijdering van de verf zichtbaar wordt of aanwezig is.

Beoordeling: **Onvoldoende**

direct (3 - 12 mnd): € 1.100

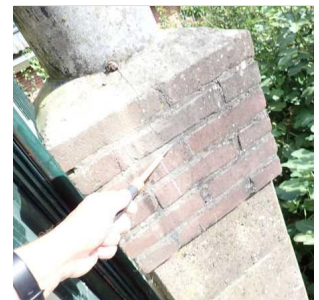
Er zijn gebreken aan het metselwerk zichtbaar. Onderdelen van het metselwerk liggen los en/of er is schade aan het metselwerk. Deze gebreken dienen te worden hersteld.

Beoordeling: **Onvoldoende**

direct (3 - 12 mnd): € 420

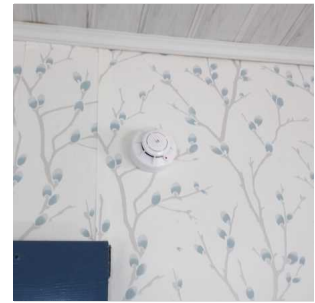
Vanaf 1 juli 2022 is in iedere woning een rookmelder verplicht. Deze verplichting bestaat al sinds 2003 voor nieuwbouwhuizen, maar in de nieuwe wetgeving staat dat ook in bestaande woningen op iedere verdieping een rookmelder moet hangen. Geadviseerd wordt om deze per direct aan te brengen.

Ter info

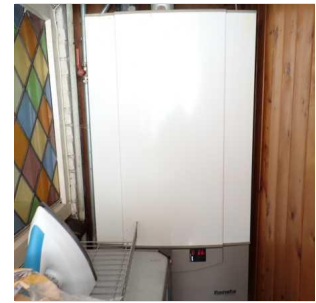
Beoordeling: **Voldoende**

1 - 5 jaar: € 2.750

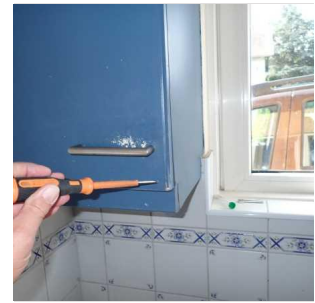
Beoordeling: **Onvoldoende**

direct (3 - 12 mnd): € 220

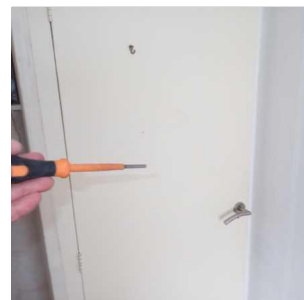
Beoordeling: **Onvoldoende**

direct (3 - 12 mnd): € 130

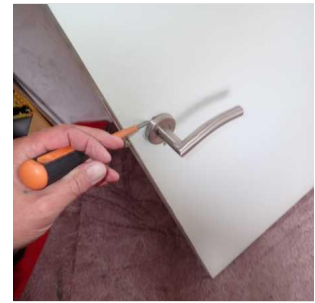
Beoordeling: **Onvoldoende**

direct (3 - 12 mnd): € 360

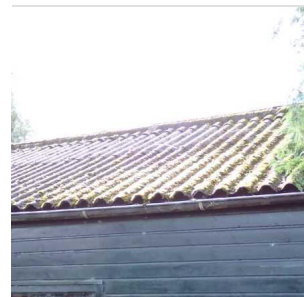
Beoordeling: **Voldoende**

1 - 5 jaar: € 245

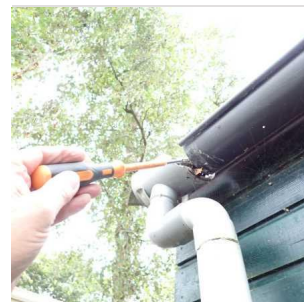
Beoordeling: **Onvoldoende**

direct (3 - 12 mnd): € 360

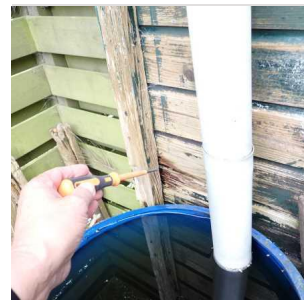
Beoordeling: **Onvoldoende**

direct (3 - 12 mnd): € 760

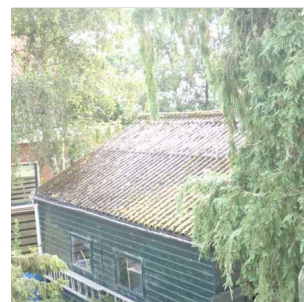
direct (3 - 12 mnd): € 665
