Bouwkundig Rapport

van het bouwkundig onderzoek
uitgevoerd aan:

**Pastoor Suidgeeststraat 88
1606 BK Venhuizen**

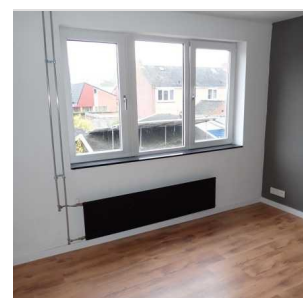
De aanwezige beglazing is gecontroleerd op lekkage en breuk, dit is niet opgemerkt. De beglazing verkeert in een goede conditie, er zijn geen gebreken opgemerkt. Het geheel kan functioneren.

Beoordeling: **Goed**

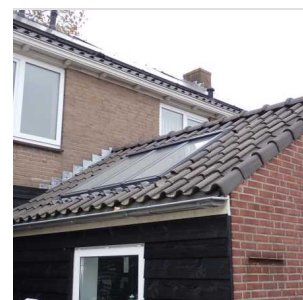
Het dakvlak, de afwerkingen inclusief de bedekking van de aanbouw zijn geïnspecteerd. Hierbij zijn geen gebreken opgemerkt. Het geheel verkeert in een voldoende conditie.

Beoordeling: **Goed**

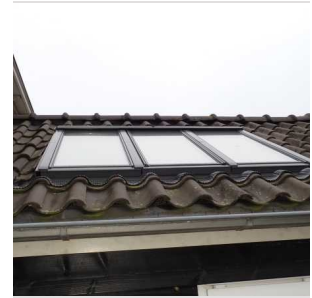
Voor zover visueel waarneembaar zijn er tijdens de keuring geen afwijkingen aan deze dakopening en/of onderdelen geconstateerd. Dit onderdeel en de voorzieningen verkeren in goede conditie en kan voldoende functioneren. Het lood- en zinkwerk aan de buitenzijde is, voor zover als mogelijk, gecontroleerd. De waterafvloeiing is in orde. Let op dat dit ook voldoende blijft om lekkages e.d. te voorkomen.

Beoordeling: **Goed**

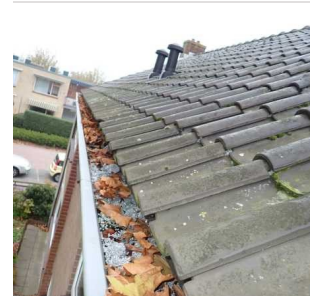
De goot is vervuild. Hierdoor wordt de waterafvoer gehinderd en kan die op enig moment zelfs geheel onmogelijk worden, waardoor uiteraard overlopen en/of lekkages gaan ontstaan. De vervuiling dient uit de goten te worden verwijderd.

Beoordeling: **Onvoldoende**

direct (3 - 12 mnd): € 85

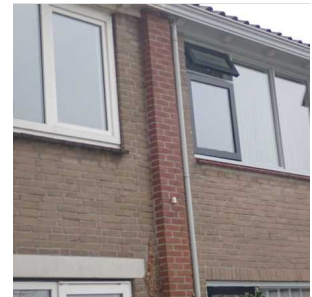
Voor zover visueel waarneembaar zijn er tijdens de keuring geen afwijkingen aan dit onderdeel geconstateerd. De hemelwaterafvoeren verkeren in een goede / voldoende conditie. De bevestigingen en de afwatering is voldoende. Het geheel kan functioneren als bedoeld.

Beoordeling: **Goed**

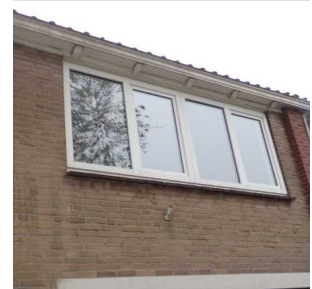
Er zijn geen gebreken aan de overstekken/ boeiboorden aangetroffen. Het geheel verkeert in voldoende conditie en kan functioneren. Uiteraard dient er wel regulier onderhoud te worden uitgevoerd. Dit onderhoud is afhankelijk van de huidige conditie, het materiaal en de kleur.

Beoordeling: **Goed**

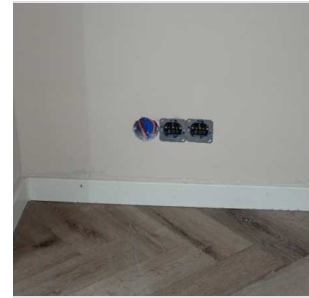
De wandcontactdozen en het schakelmateriaal vertonen gebreken. Advies: groot onderhoud uitvoeren en deels de elektrische installatie vervangen.

Beoordeling: **Slecht**

direct (0 - 2 mnd): € 540

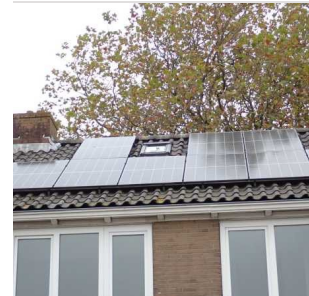
Voor zover visueel waarneembaar zijn er tijdens de keuring geen afwijkingen aan de zonnepanelen geconstateerd. Er is geen controle op het functioneren uitgevoerd.

Beoordeling: **Goed**

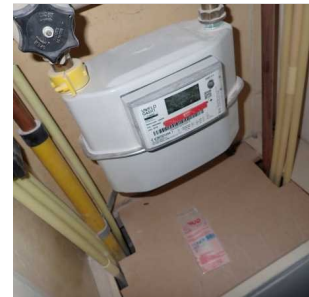
Er zijn geen gebreken aan het gassysteem aangetroffen. De beoordeling is beperkt, maar wordt, voor zover zichtbaar, zo zorgvuldig mogelijk uitgevoerd. De gasinstallatie wordt visueel geïnspecteerd en dus niet gekeurd.

Beoordeling: **Goed**

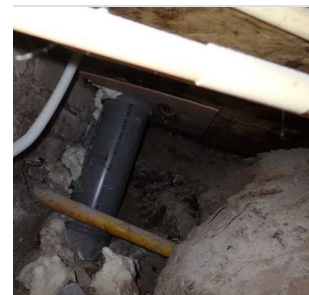
De rioleringen (en eventuele standleiding) verkeren in een voldoende conditie. Voor zover zichtbaar functioneert de riolering voldoende en is er voldoende afschot. De bevestiging is voldoende. Er zijn geen bijzonderheden aangetroffen.

Beoordeling: **Goed**

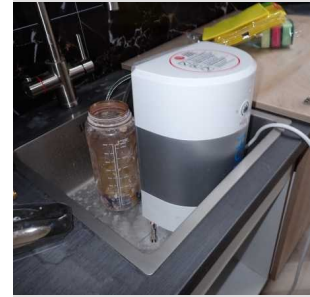
De voorziening met betrekking tot het warmwater was tijdens het onderzoek afgesloten / niet bereikbaar. Het functioneren van deze voorziening kon niet worden getest.

Beoordeling: **Onvoldoende**

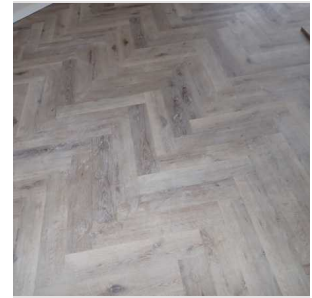
De vloer is, voor zover dat visueel waarneembaar is, voldoende vlak en stabiel. Er zijn vanaf de bovenzijde geen bijzonderheden aan de vloer aangetroffen. Deze beoordeling is op basis van een visuele inspectie. Er zijn geen metingen met een waterpas verricht.

Beoordeling: **Goed**

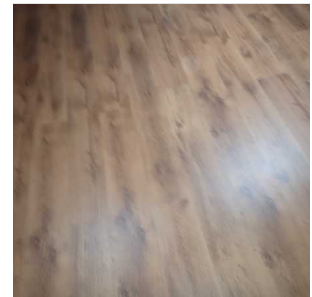
De vloer is, voor zover dat visueel waarneembaar is, voldoende vlak en stabiel. Er zijn vanaf de bovenzijde geen bijzonderheden aan de vloer aangetroffen. Deze beoordeling is op basis van een visuele inspectie. Er zijn geen metingen met een waterpas verricht.

Beoordeling: **Goed**

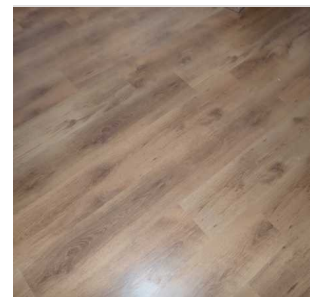
De vloer is, voor zover dat visueel waarneembaar is, voldoende vlak en stabiel. Er zijn vanaf de bovenzijde geen bijzonderheden aan de vloer aangetroffen. Deze beoordeling is op basis van een visuele inspectie. Er zijn geen metingen met een waterpas verricht.

Beoordeling: **Goed**
