# Bouwkundig Rapport

**Bomenland 20  
1606 NN Venhuizen**

**Perfectkeur**

Op 4 februari 2025 heb ik een bouwkundig onderzoek uitgevoerd aan de Bomenland 20. Dat heb ik met veel genoegen en naar beste kunnen en weten gedaan. De resultaten van mijn bevindingen en adviezen vindt u terug in dit volledige bouwkundige rapport. Deze voldoet aan de NTA 8060:2021. Dit is de norm die een eenduidige methodiek beschrijft om de bouwkundige staat vast te leggen.

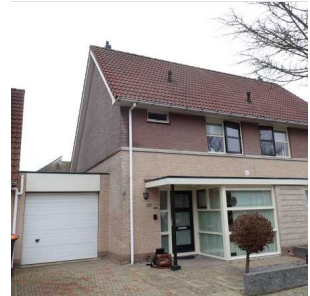
##### Risico inschatting van de fundering

Voor zover dit visueel waarneembaar was tijdens het onderzoek, zijn er geen bijzonderheden aan de woning aangetroffen die een probleem aan de fundering doen vermoeden.

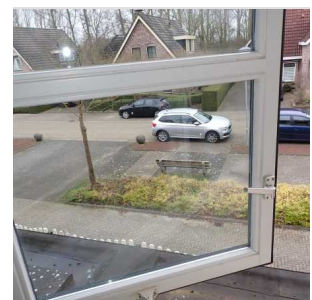
De aanwezige beglazing is gecontroleerd op lekkage en breuk, dit is niet opgemerkt. De beglazing verkeert in een goede conditie, er zijn geen gebreken opgemerkt. Het geheel kan functioneren.

Beoordeling: **Goed**

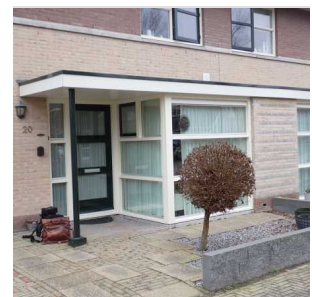
#### De conditie van het schilderwerk

Het schilderwerk verkeert in een goede conditie. De kleur en weersinvloeden kunnen de kwaliteit van het schilderwerk beïnvloeden. Het is van belang dat er regulier onderhoud aan het schilderwerk wordt uitgevoerd. Met name de liggende delen per 2 jaar inspecteren en waar nodig onderhouden.

Beoordeling: **Goed**

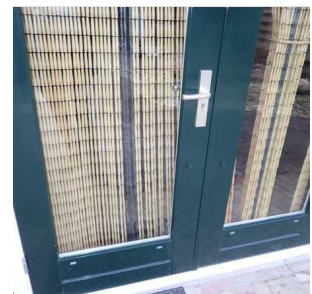
#### Hout (kozijn)

Beoordeling: **Onvoldoende**

direct (3 - 12 mnd): € 360

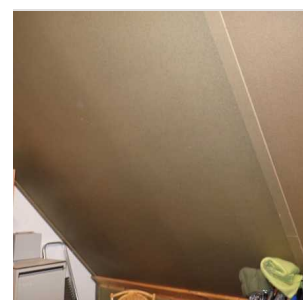
Het dakbeschot van het hoofddak verkeert in een toereikende conditie. Er zijn geen gebreken aan dit deel van het dak opgemerkt. Het dakbeschot is (voor zover dit waarneembaar was) deels en zeer plaatselijk geïnspecteerd. Het is in de meeste gevallen, i.v.m. de afwerkingen onmogelijk om het hele dakvlak te inspecteren.

Beoordeling: **Goed**

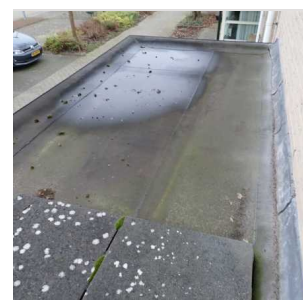
Het dakvlak, de afwerkingen inclusief de bedekking van de erker zijn geïnspecteerd. Hierbij zijn geen gebreken opgemerkt. Het geheel verkeert in een voldoende conditie.

Beoordeling: **Goed**

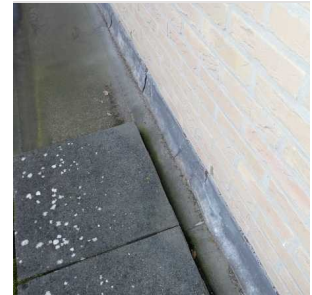
#### Scheurvorming lood

In het lood is scheurvorming aanwezig. Hiermee verliest het deels zijn functie en zal er lekkage ontstaan. Vooralsnog gaan we ervan uit dat door middel van reparatie de gebreken kunnen worden hersteld. Tot vervanging dient rekening gehouden te worden met hogere onderhoudskosten. Reparatie is in dit geval mogelijk met bijvoorbeeld een batuband of iets dergelijks.

Beoordeling: **Onvoldoende**

direct (3 - 12 mnd): € 90

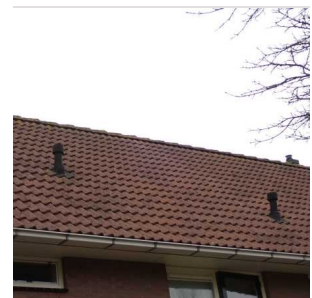
### Dakdoorvoeren

Voor zover visueel waarneembaar zijn er tijdens de keuring geen afwijkingen aan deze doorvoer geconstateerd. Deze doorvoer verkeert in goede conditie en kan functioneren. Het model van de dakdoorvoer en daarmee de aansluitingen met het dak zijn voldoende op elkaar afgestemd, de aansluitingen tussen doorvoer en dakbedekking is voldoende.

Beoordeling: **Goed**

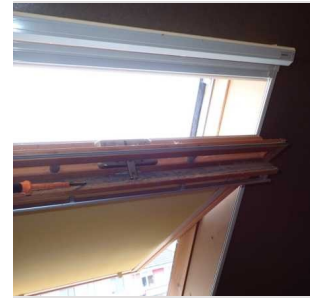
### De tochtstrip

Beoordeling: **Onvoldoende**

direct (3 - 12 mnd): € 90

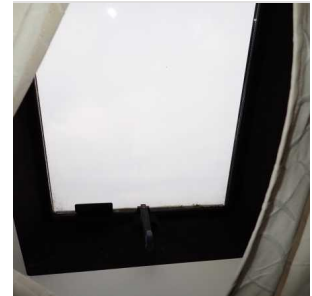
### Conditie van het dakraam

Voor zover visueel waarneembaar zijn er tijdens de keuring geen afwijkingen aan deze dakopening en/of onderdelen geconstateerd. Dit onderdeel en de voorzieningen verkeren in goede conditie en kan voldoende functioneren.

Beoordeling: **Goed**

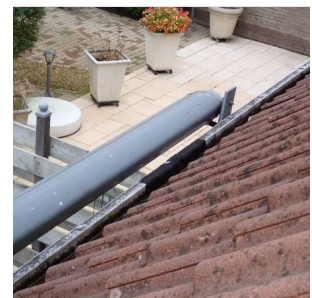
### Kunststof

Meerdere reparaties zijn reeds uitgevoerd. Het geheel kan op dit moment goed functioneren, maar op termijn en/of bij het ontstaan van nieuwe gebreken dient de goot te worden vervangen. Vooralsnog wordt dit op korte termijn niet verwacht.

Ter info

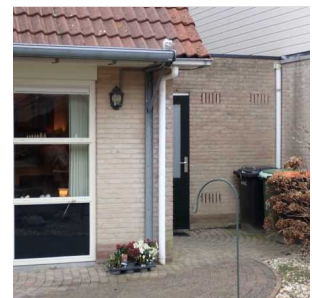
### Conditie van de HWA (regenpijp)

Voor zover visueel waarneembaar zijn er tijdens de keuring geen afwijkingen aan dit onderdeel geconstateerd. De hemelwaterafvoeren verkeren in een goede / voldoende conditie. De bevestigingen en de afwatering is voldoende. Het geheel kan functioneren als bedoeld.

Beoordeling: **Goed**

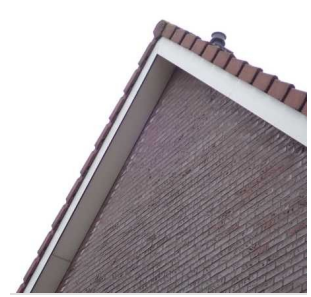
### Volkern

Er zijn geen gebreken aan de overstekken/ boeiboorden aangetroffen. Het geheel verkeert in voldoende conditie en kan functioneren. Uiteraard dient er wel regulier onderhoud te worden uitgevoerd. Dit onderhoud is afhankelijk van de huidige conditie, het materiaal en de kleur.

Beoordeling: **Goed**

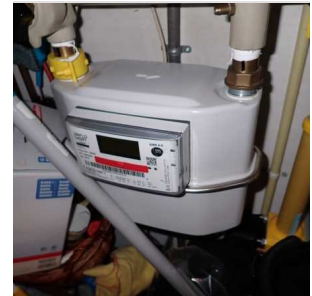
Er zijn geen gebreken aan het gassysteem aangetroffen. De beoordeling is beperkt, maar wordt, voor zover zichtbaar, zo zorgvuldig mogelijk uitgevoerd. De gasinstallatie wordt visueel geïnspecteerd en dus niet gekeurd.

Beoordeling: **Goed**

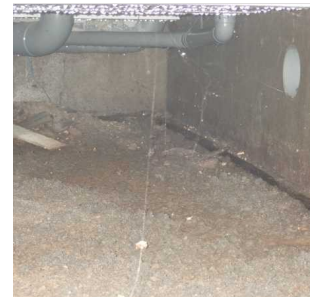
### PVC

De rioleringen (en eventuele standleiding) verkeren in een voldoende conditie. Voor zover zichtbaar functioneert de riolering voldoende en is er voldoende afschot. De bevestiging is voldoende. Er zijn geen bijzonderheden aangetroffen.

Beoordeling: **Goed**

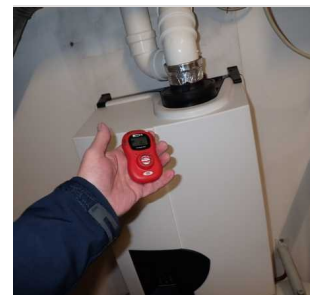
### Koolmonoxide

Er is, gedurende het onderzoek, ook een CO meting uitgevoerd. Gedurende deze meting zijn er geen verhoogde waardes gemeten. Koolmonoxide wordt ook wel de "onzichtbare moordenaar" genoemd omdat het een volledig kleur, smaak en reukloos gas is, wat inhoudt dat men het niet kan zien, proeven of ruiken.

Ter info

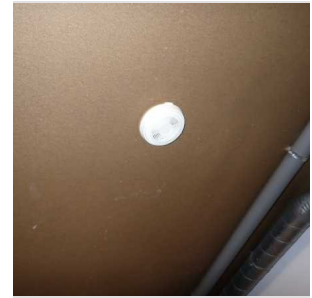
### Voldoende aanwezig op iedere verdieping

In dit object zijn voldoende rookmelders aanwezig. Op de melders zit een testknop. Wij adviseren u deze bij voorkeur twee maal per jaar op signaal te testen. De melder dient verder te worden onderhouden (reinigen) en mag niet worden geschilderd. Rookmelders dienen op alle verdiepingen aanwezig te zijn.

Ter info

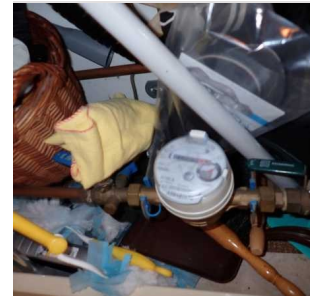
De tappunten zijn gecontroleerd en de hoeveelheid waterafgifte is voldoende. Het gehele systeem functioneert voldoende. Er zijn geen bijzonderheden aangetroffen.

Beoordeling: **Goed**

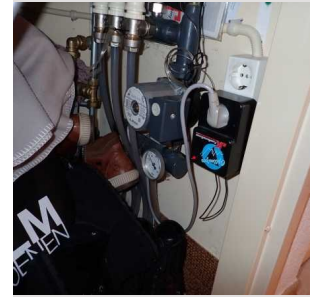
Voor zover visueel waarneembaar zijn er tijdens de keuring geen afwijkingen aan de vloerverwarming geconstateerd. Dit onderdeel / voorziening verkeert voor zover zichtbaar in goede conditie en kan functioneren.

Beoordeling: **Goed**

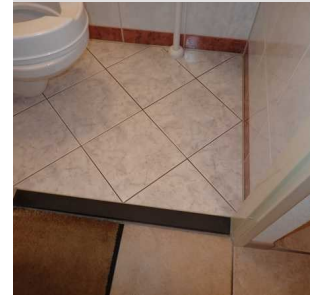
Voor zover visueel waarneembaar zijn er tijdens de keuring geen afwijkingen aan de vloer en de afwerking geconstateerd. Dit onderdeel / voorziening verkeert in goede conditie en kan functioneren.

Beoordeling: **Goed**

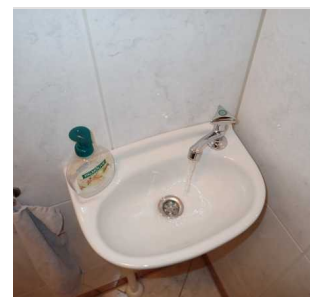
Voor zover visueel waarneembaar zijn er tijdens de keuring geen afwijkingen aan de wasbak geconstateerd. Dit onderdeel / voorziening verkeert in goede conditie en kan functioneren

Beoordeling: **Goed**

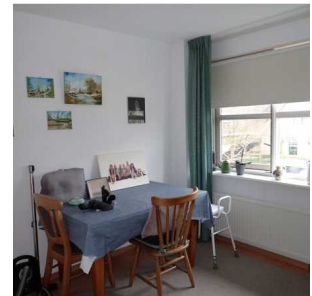
Voor zover visueel waarneembaar zijn er tijdens de keuring geen afwijkingen aan dit onderdeel geconstateerd. Dit onderdeel / voorziening verkeert in goede conditie en kan functioneren.

Beoordeling: **Goed**

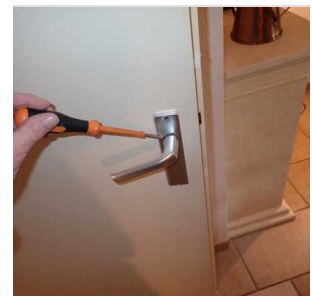
Er zijn diverse gebreken aan het hang- en sluitwerk. Advies: onderhoud en herstel van de gebreken aan het hang- en sluitwerk uitvoeren.

Beoordeling: **Voldoende**

1 - 5 jaar: € 120

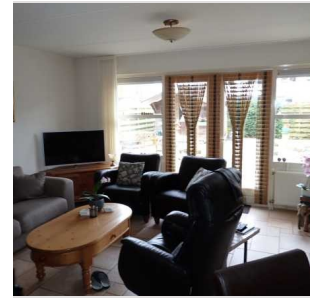
Voor zover visueel waarneembaar zijn er tijdens de keuring geen afwijkingen aan de plafonds geconstateerd. Dit onderdeel / voorziening verkeert in goede conditie en kan functioneren.

Beoordeling: **Goed**

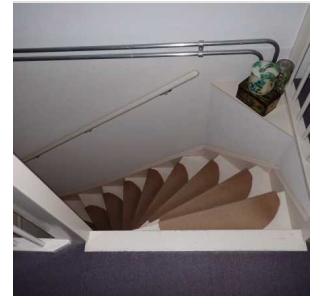
### Interieur algemeen - Hout

Voor zover visueel waarneembaar zijn er tijdens de keuring geen afwijkingen aan de trappen en leuning geconstateerd. Dit onderdeel / voorziening verkeert in goede conditie en kan functioneren.

Beoordeling: **Goed**

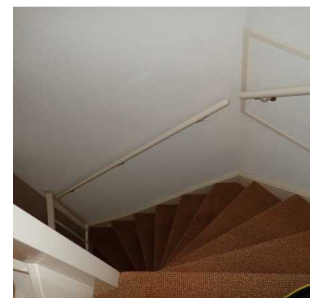
Voor zover visueel waarneembaar zijn er tijdens de keuring geen afwijkingen aan de trappen en leuning geconstateerd. Dit onderdeel / voorziening verkeert in goede conditie en kan functioneren.

Beoordeling: **Goed**

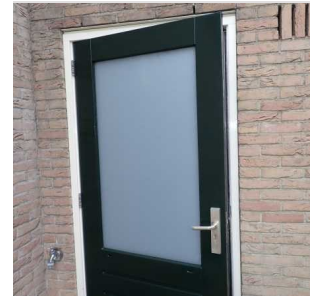
Voor zover visueel waarneembaar zijn er tijdens de keuring geen afwijkingen aan dit onderdeel geconstateerd. Dit onderdeel / voorziening verkeert in goede conditie en kan functioneren.

Beoordeling: **Goed**
