Bouwkundig Rapport

Dorpsstraat 126
1693 AJ Wervershoof

Perfectkeur

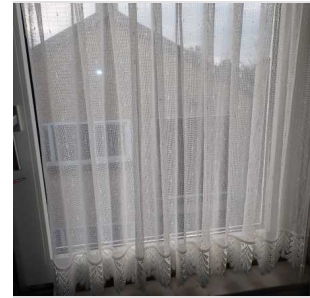
Kunststof (kozijn)

Het hang- en sluitwerk is gecontroleerd. Het materiaal functioneert (deels) niet goed en is niet echt goed onderhouden. Regulier onderhoud aan hang- en sluitwerk moet jaarlijks uitgevoerd worden, zoals (indien nodig) het intikken van de scharnierpennen en het aanbrengen van smeerolie op draaiende delen. Enkele gebreken zijn opgemerkt. In dit geval moeten de gebreken hersteld en onderdelen vervangen worden.

Beoordeling: **Onvoldoende**

direct (3 - 12 mnd): € 540

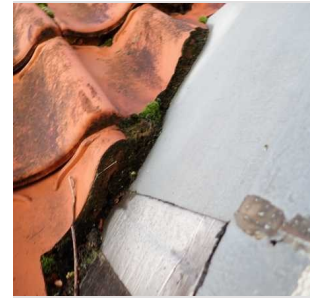
Het materiaal is gedateerd en/of economisch afgeschreven. Door de minder goede conditie van deze dakbedekking is er een verhoogd risico op lekkage en/of vervolgschade aan de dakconstructie mogelijk. Vervanging van de bedekking is op (korte)termijn noodzakelijk.

Beoordeling: **Onvoldoende**

direct (3 - 12 mnd): € 625

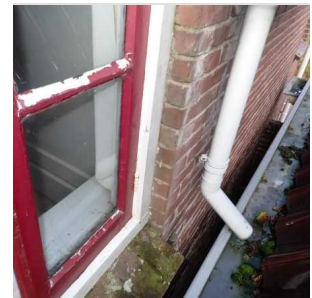
Hout (kozijn)

Het schilderwerk van de houten dakkapellen behoeft aandacht. Professioneel onderhoud dient te worden uitgevoerd. Met name de gevoelige delen, zoals liggende delen en verbindingen, extra behandelen. Voor zover noodzakelijk inspectie en herstel van gebreken uitvoeren aan zwakke plekken.

Beoordeling: **Onvoldoende**

direct (3 - 12 mnd): € 475

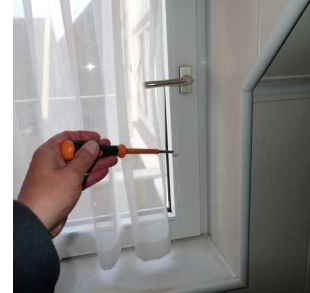
Er is steekproefsgewijs vastgesteld dat één of meerdere ramen/deuren klemt of aanloopt bij het openen en afsluiten. In de meeste gevallen kan dit opgelost worden middels afstellen. Daarnaast dienen de bewegende onderdelen periodiek onderhouden en schoongemaakt te worden.

Beoordeling: **Onvoldoende** direct (3 - 12 mnd): € 240

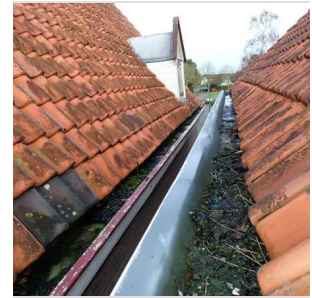
De goot is vervuild. Hierdoor wordt de waterafvoer gehinderd en kan die op enig moment zelfs geheel onmogelijk worden, waardoor uiteraard overlopen en/of lekkages gaan ontstaan. De vervuiling dient uit de goten te worden verwijderd.

Beoordeling: **Onvoldoende**

direct (3 - 12 mnd): € 85

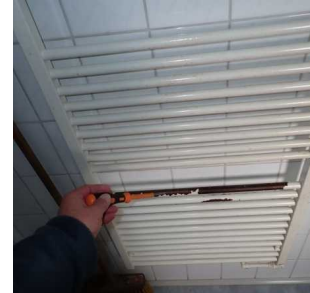
Roestvorming

De radiator, een onderdeel van het systeem, is aangetast door roestvorming. Om doorroesten te voorkomen adviseren wij u de roest te verwijderen, het materiaal goed blank te schuren en het met de juiste middelen te voorzien van primer en aflak.

Beoordeling: **Onvoldoende**

direct (3 - 12 mnd): € 90

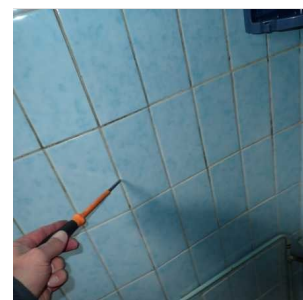
De afwerking is op enkele plaatsen gecontroleerd op bevestiging. De afwerking zit onvoldoende vast en de hechting is onvoldoende. Er zijn diverse (overige) gebreken. De benoemde herstelkosten zijn gebaseerd op reparatie en aanhelen van de huidige afwerking conform het bestaande werk.

Beoordeling: **Onvoldoende**

direct (3 - 12 mnd): € 900

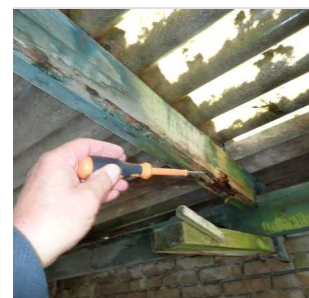
Beoordeling: **Onvoldoende**

direct (3 - 12 mnd): € 1.440
