Bouwkundig Rapport

Nieuwstraat 26
1693 AP Wervershoof

Perfectkeur

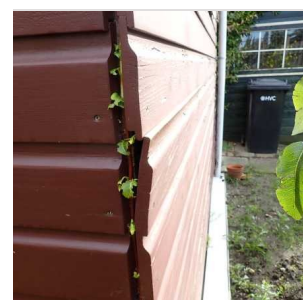
De bevestiging van de gevelbekleding is niet optimaal. Door werking van het materiaal i.c.m. gebreken aan de bevestiging kan het materiaal gaan golven of zelfs geheel loskomen. De bevestiging dient te worden verbeterd conform de voorschriften van materiaal en/of de leverancier.

Beoordeling: **Onvoldoende**

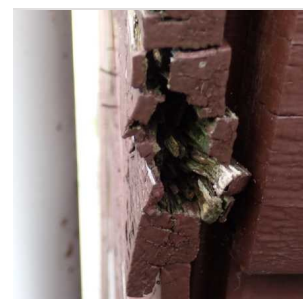
In dit onderdeel is houtrot aangetroffen. De exacte schade zal pas zichtbaar worden tijdens de noodzakelijk uit te voeren werkzaamheden. Om verdere schade te voorkomen dient onderhoud en herstel te worden uitgevoerd, waarbij de rotte delen dienen te worden vervangen.

Beoordeling: **Onvoldoende**

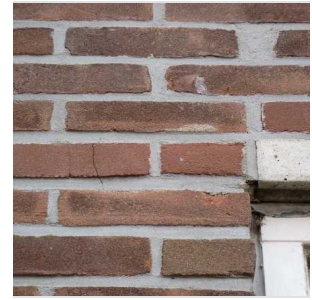
Gevelopbouw - Metselwerk

De gevels zijn geïnspecteerd op overige gebreken. Hierbij is schade opgemerkt. De schade dient te worden hersteld conform bestaand werk en afwerking.

Beoordeling: **Onvoldoende**

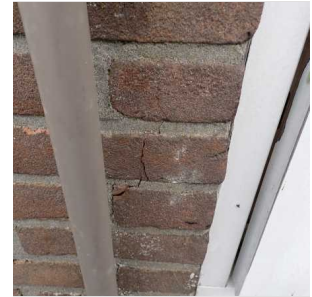
Het voegwerk verkeert deels in een matige tot onvoldoende conditie. Er zijn meerdere gebreken opgemerkt. De technische levensduur van de voeg is aan het verstrijken. De gebreken dienen te worden hersteld.

Beoordeling: **Onvoldoende**

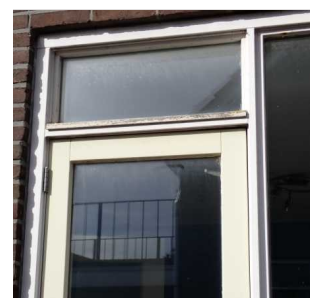
Het totale schilderwerk behoeft aandacht. Professioneel onderhoud dient te worden uitgevoerd. Met name de gevoelige delen, zoals liggende delen en verbindingen, extra behandelen. Voor zover noodzakelijk inspectie en herstel van gebreken uitvoeren aan zwakke plekken.

Beoordeling: **Voldoende**

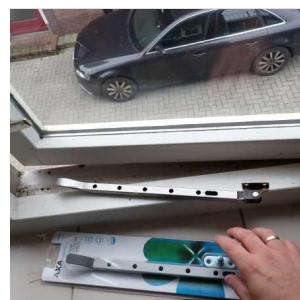
Het hang- en sluitwerk is gecontroleerd. Het materiaal functioneert (deels) niet goed en is niet echt goed onderhouden. Regulier onderhoud aan hang- en sluitwerk moet jaarlijks uitgevoerd worden, zoals (indien nodig) het intikken van de scharnierpennen en het aanbrengen van smeeroilie op draaiende delen. Enkele gebreken zijn opgemerkt. In dit geval moeten de gebreken hersteld en onderdelen vervangen worden.

Beoordeling: **Onvoldoende**

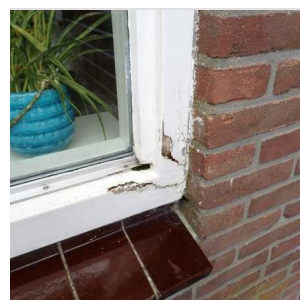
Hout (kozijn) -, achter, links en rechts

Houtrot / schade

Er zijn gebreken en/of houtrot aangetroffen. In dit geval dienen de gebreken en het zichtbare houtrot te worden hersteld. Indien nodig moeten de onderdelen of het gehele element vervangen worden, waarna het geheel kan worden afgewerkt met een verfsysteem conform het bestaande werk. Vooralsnog is uitgegaan van herstel. Het is goed mogelijk dat bij groot onderhoud (schilderwerk) meer houtrot na de verwijdering van de verf zichtbaar wordt of aanwezig is.

Beoordeling: **Onvoldoende**

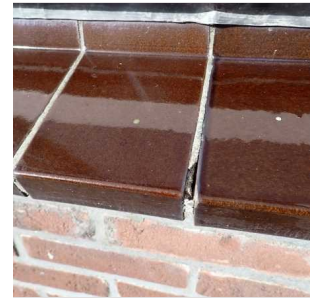
Raamdorpelstenen - voor en rechts

Het voegwerk van de waterslag is uitgespoeld en/of onvoldoende aanwezig. Hierdoor is vochtintrede in de gevel mogelijk met een risico op lekkage. De gebreken aan het voegwerk dienen te worden hersteld. Oude voegen verwijderen, materialen schoonslijpen en geheel reinigen, waarna de nieuwe voeg aangebracht kan worden.

Beoordeling: **Onvoldoende**

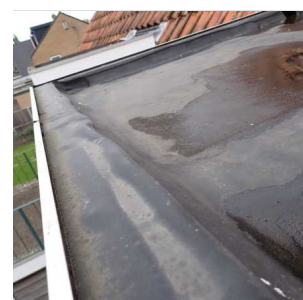
Dakkapel achterzijde - Dakbedekking

Het materiaal is gedateerd en/of economisch afgeschreven. Door de minder goede conditie van deze dakbedekking is er een verhoogd risico op lekkage en/of vervolgschade aan de dakconstructie mogelijk. Vervanging van de bedekking is op (korte)termijn noodzakelijk.

Beoordeling: **Voldoende**

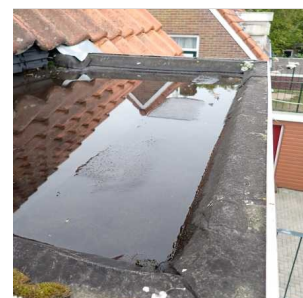
Het afschot van het platte dak is niet goed. Zodra op enig moment de bedekking vervangen gaat worden, adviseren wij u direct afschotcorrectie toe te passen. Dit kan door middel van het aanbrengen van bijvoorbeeld isolatiemateriaal.

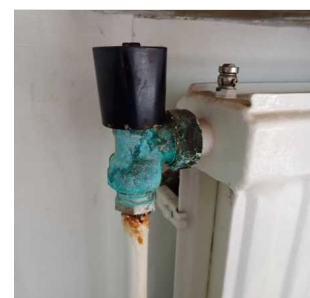
Er is roest danwel oxidatie op meerder leidingwerk. Roest en oxidatie per direct verwijderen. Daar waar mogelijk moet leidingwerk eventueel voorzien worden van isolatie, zodat er geen condensatie meer ontstaat en de basis van het roestproces wordt weggenomen. Het gehele leidingwerk moet gecontroleerd worden. De kosten kunnen toenemen naar gelang de omvang van het roestend leidingwerk zou toenemen.

Beoordeling: **Slecht**
