Rapport

van het bouwkundig onderzoek
uitgevoerd aan:

Dr. Wijtemalaan 7
1617 KH Westwoud

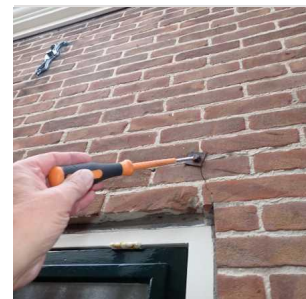
Scheurvorming

Er is scheurvorming aanwezig. Deze schade is beperkt en niet constructief. Werking van materialen of zettingen van het gebouw kunnen de oorzaak van de scheurvorming zijn. Deze hoeft niet te worden hersteld.

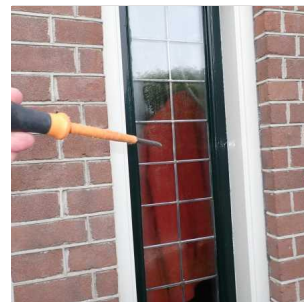
Er is 'lekkende' isolerende beglazing aanwezig. Hierdoor ontstaat condensatie en/of een doffe witte uitslag tussen de beglazing, waardoor het zicht kan verminderen, alsmede de isolerende werking. Beglazing met dergelijke lekkage dient te worden vervangen.

Beoordeling: **Onvoldoende**

direct (3 - 12 mnd): € 720

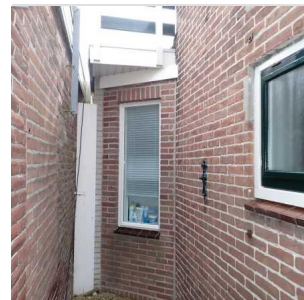
Geen geventileerde glaslat

Bij dubbele beglazing dient, conform het huidige bouwbesluit, de onderste glaslat in de sponning te kunnen ventileren. Bij handhaving van de huidige situatie is er een verhoogd risico op houtrot in het kozijn of raamsponning. Bij oude beglazing is de sponning meestal volledig afgekit. Het aanbrengen van een dergelijke lat heeft dan geen nut. Dit is echter pas zichtbaar na verwijdering van de glaslaten.

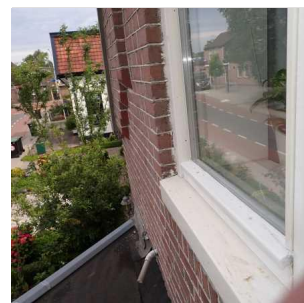
Kozijnen - Schilderwerk

Het schilderwerk op de eerste verdieping voorzide heeft aandacht. Professioneel onderhoud dient te worden uitgevoerd. Met name de gevoelige delen, zoals liggende delen en verbindingen, extra behandelen. Voor zover noodzakelijk inspectie en herstel van gebreken uitvoeren aan zwakke plekken.

Beoordeling: **Onvoldoende**

direct (3 - 12 mnd): € 475

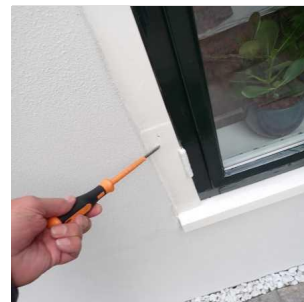
Houtrot herstel

Er is geconstateerd dat op diverse plaatsen houtrotvuller gebruikt is of houtrotreparaties zijn uitgevoerd. Het niet zichtbare hout is hierdoor mogelijk aangetast door houtrot. Op lange termijn (> 5 jaar) rekening houden met vervangen. Tot vervanging rekening houden met hogere onderhoudskosten. Voor het vervangen van onderdelen zijn geen kosten begroot.

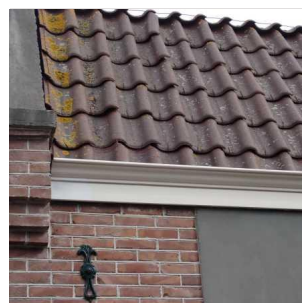
Er zijn dakpannen met breuk op het dak aangetroffen. Deze veroorzaken lekkage. Per direct de betreffende dakpannen vervangen.

De dekking van het pannendak is niet optimaal en vormt een verhoogd risico op lekkage, zeker bij slagregen of stuifneeuw. Naast het reguliere onderhoud adviseren we per direct het dak te controleren op gebreken, daar waar nodig een pan vervangen en/of qua dekking corrigeren (recht leggen).

Beoordeling: **Slecht**

direct (0 - 2 mnd): € 450

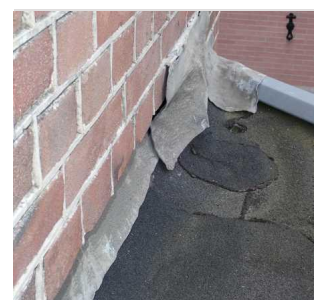
De afwerking van het materiaal in het metselwerk (lintvoeg) dient per direct te worden verbeterd. Op diverse plaatsen is er een lekkage. Bij de kostenberekening is uitgegaan van eenvoudig herstel.

Beoordeling: **Slecht**

direct (0 - 2 mnd): € 130

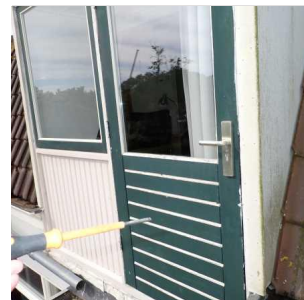
Het schilderwerk behoeft aandacht. Professioneel onderhoud dient te worden uitgevoerd. Met name de gevoelige delen, zoals liggende delen en verbindingen, extra behandelen. Voor zover noodzakelijk inspectie en herstel van gebreken uitvoeren aan zwakke plekken.

Beoordeling: **Onvoldoende**

direct (3 - 12 mnd): € 475

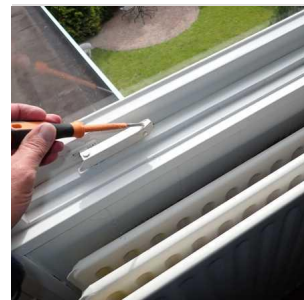
Hang- en sluitwerk

Het hang- en sluitwerk is gecontroleerd. Het materiaal functioneert (deels) niet goed en is niet echt goed onderhouden. Regulier onderhoud aan hang- en sluitwerk moet jaarlijks uitgevoerd worden, zoals (indien nodig) het intikken van de scharnierpennen en het aanbrengen van smeerolie op draaiende delen. Enkele gebreken zijn opgemerkt. In dit geval moeten de gebreken hersteld en onderdelen vervangen worden

Beoordeling: **Onvoldoende**

direct (3 - 12 mnd): € 135

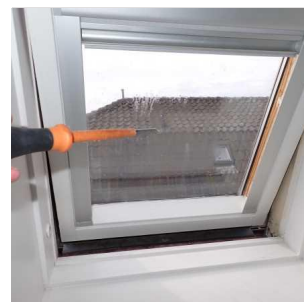
In het dakvenster is isolerende beglazing aanwezig. Deze verkeert in een onvoldoende conditie. Er zijn lekkages of breuk opgemerkt. Hierdoor condenseert het glas aan binnenzijde. De beglazing dient te worden vervangen (de prijs kan afhankelijk van het formaat en het gewenste soort glas hoger of lager uitpakken).

Beoordeling: **Onvoldoende**

direct (3 - 12 mnd): € 220

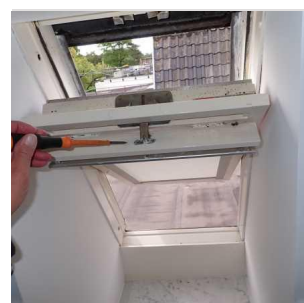
De tochtstrip

De sluitnaden van dakramen zijn veelal voorzien van een (foam) afdichting. Deze voorzieningen zijn in dit geval slecht en voldoen niet meer aan functieervulling. Vervangen van deze voorzieningen is aanbevolen.

Beoordeling: **Onvoldoende**

direct (3 - 12 mnd): € 90

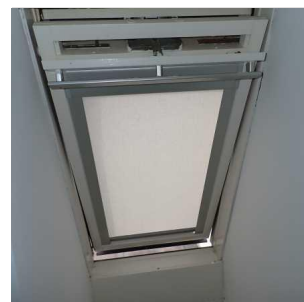
Het openingsmechanisme functioneert onvoldoende. Er zijn gebreken opgemerkt. De gebreken dienen te worden hersteld. Indien nodig moeten onderdelen vervangen worden.

Beoordeling: **Onvoldoende**

direct (3 - 12 mnd): € 120

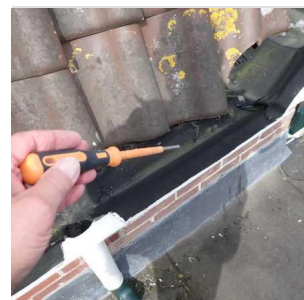
Een eerder uitgevoerde reparatie vertoont gebreken. Deze reparatie dient op korte termijn te worden hersteld ter voorkoming van een lekkage.

Beoordeling: **Onvoldoende**

direct (3 - 12 mnd): € 550

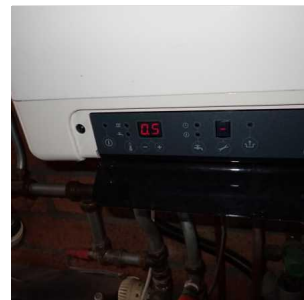
De druk op het CV systeem is laag. De oorzaak is niet te achterhalen. Het systeem dient in ieder geval te worden bijgevuld.

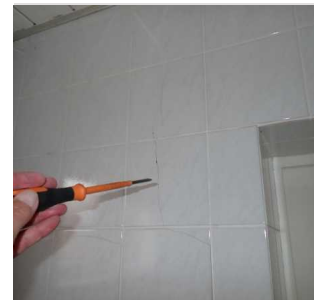
Badkamer - Wanden

Gescheurd tegelwerk aanwezig

direct (3 - 12 mnd): € 500
