Rapport

van het bouwkundig onderzoek
uitgevoerd aan:

Kerkbuurt 14
1608 EM Wijdenes

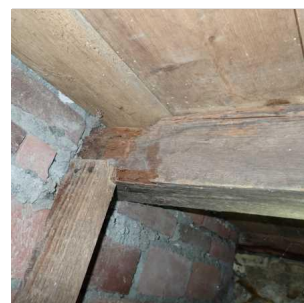
Vloerbalken

Oudere vloerbalken hebben altijd een hoger risico op houtrot. In dit geval is houtrot in de vloer boven de kelder aangetroffen. De vloerbalken vervangen waar nodig en het vloerbeschoot aanhelen / herstellen.

Beoordeling: **Onvoldoende**

direct (3 - 12 mnd): € 2.100

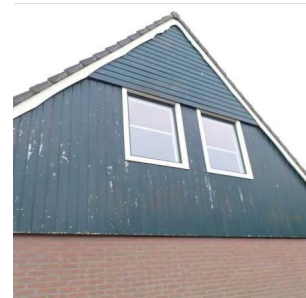
Het schilderwerk van de gevel verkeert in een matige conditie. Op termijn dient hier onderhoud gepleegd te worden. Met name de liggende delen moeten extra behandeld worden. Voor zover noodzakelijk dient er inspectie plaats te vinden en herstel van de gebreken aan de zwakke plekken. Indien nodig of als dat zal blijken, moeten enkele onderdelen vervangen worden. Laat u vooraf goed en deskundig informeren door een verfadviser over het te gebruiken verfsysteem.

Beoordeling: **Onvoldoende**

direct (3 - 12 mnd): € 1.425

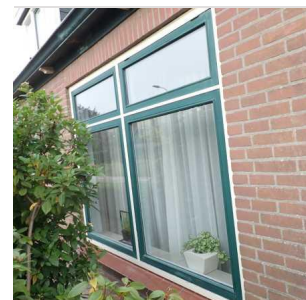
Gevelopbouw - Metselwerk

Voor zover visueel waarneembaar zijn er tijdens de keuring geen afwijkingen aan het metselwerk geconstateerd. Dit onderdeel / voorziening verkeert in goede conditie en kan functioneren.

Beoordeling: **Goed**

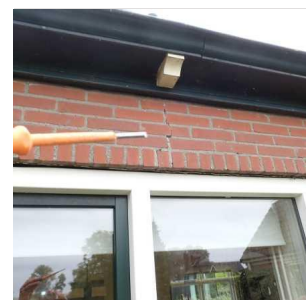
Scheurvorming

Er is scheurvorming aanwezig. Deze schade is beperkt en niet constructief. Werking van materialen of zettingen van het gebouw kunnen de oorzaak van de scheurvorming zijn. Deze hoeft niet te worden hersteld.

Ter info

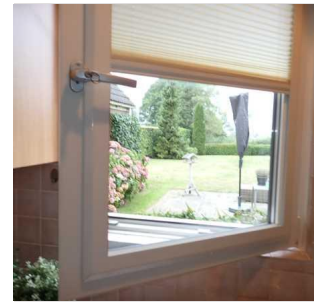
Dubbelglas

De aanwezige beglazing is gecontroleerd op lekkage en breuk, dit is niet opgemerkt. De beglazing verkeert in een goede conditie, er zijn geen gebreken opgemerkt. Het geheel kan functioneren.

Beoordeling: **Goed**

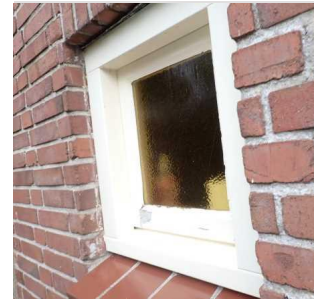
Enkelglas

De aanwezige beglazing is gecontroleerd op lekkage en breuk, dit is niet opgemerkt. De beglazing verkeert in een goede conditie, er zijn geen gebreken opgemerkt. Het geheel kan functioneren.

Beoordeling: **Goed**

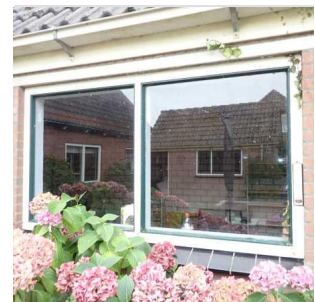
Kozijnen - Schilderwerk

Het schilderwerk behoeft aandacht. Professioneel onderhoud dient te worden uitgevoerd. Met name de gevoelige delen, zoals liggende delen en verbindingen, extra behandelen. Voor zover noodzakelijk inspectie en herstel van gebreken uitvoeren aan zwakke plekken.

Beoordeling: **Onvoldoende**

direct (3 - 12 mnd): € 2.185

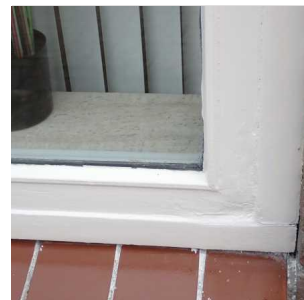
In dit onderdeel is houtrot aangetroffen. De exacte schade zal pas zichtbaar worden tijdens de noodzakelijk uit te voeren werkzaamheden. Om verdere schade te voorkomen dient onderhoud en herstel te worden uitgevoerd, waarbij de rotte delen dienen te worden vervangen.

Beoordeling: **Onvoldoende**

direct (3 - 12 mnd): € 1.440

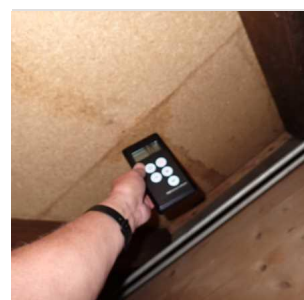
Geïsoleerde elementen

Niet actieve vochtplekken aangetroffen

Uit meting blijkt dat in dit onderdeel sporen van een oude lekkage zijn aangetroffen. De aangetroffen lekkage kan reeds schade hebben veroorzaakt die ten tijde van de visuele inspectie niet zichtbaar was.

Beoordeling: **Voldoende**

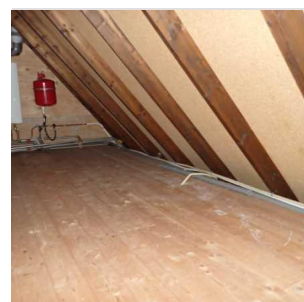
Dak hoofdgebouw - Dakconstructie

De dakconstructie is geïnspecteerd. Dit betreft een visuele inspectie. De constructie verkeert in een voldoende conditie. Er zijn, voor zover de inspectie aan dit element is uitgevoerd, geen zichtbare gebreken opgemerkt. Het is vanzelf onmogelijk om het hele dakvlak te inspecteren.

Beoordeling: **Goed**

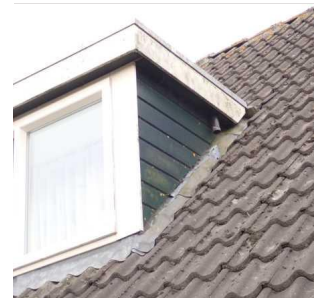
Het schilderwerk behoeft aandacht. Professioneel onderhoud dient te worden uitgevoerd. Met name de gevoelige delen, zoals liggende delen en verbindingen, extra behandelen. Voor zover noodzakelijk inspectie en herstel van gebreken uitvoeren aan zwakke plekken.

Beoordeling: **Onvoldoende**

direct (3 - 12 mnd): € 475

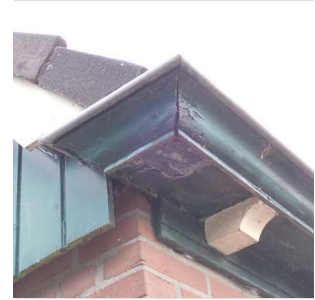
Goten

Er is een actieve lekkage. Direct herstel van de oorzaak is noodzakelijk. Bij de opgenomen kosten is rekening gehouden dat e.e.a. door middel van reparatie kan worden hersteld. Er is altijd een risico dat bij herstel blijkt dat andere gebreken zichtbaar worden, waardoor vervanging of herstel met hogere kosten alsnog uitgevoerd dient te worden.

Beoordeling: **Slecht**

direct (0 - 2 mnd): € 320

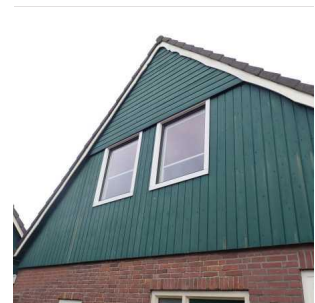
Overstek / boeiboorden

In dit onderdeel is houtrot aangetroffen. De exacte schade zal pas zichtbaar worden tijdens de noodzakelijk uit te voeren werkzaamheden. Om verdere schade te voorkomen dient onderhoud en herstel te worden uitgevoerd, waarbij de rotte delen dienen te worden vervangen.

Het schilderwerk behoeft aandacht. Professioneel onderhoud dient te worden uitgevoerd. Met name de gevoelige delen, zoals liggende delen en verbindingen, extra behandelen. Voor zover noodzakelijk inspectie en herstel van gebreken uitvoeren aan zwakke plekken.

Beoordeling: **Onvoldoende**

direct (3 - 12 mnd): € 1.800

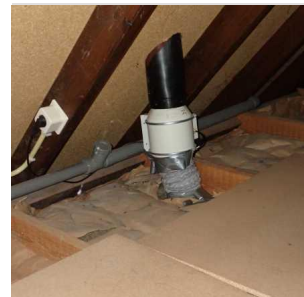
De voorziening is niet op functioneren getest. Er kan geen uitspraak worden gedaan over al dan niet functioneren van deze voorziening. Tijdens de keuring zijn geen bijzonderheden gemeld. Het advies is echter wel om een reinigings- en onderhoudsbeurt uit te voeren. Het kan zijn dat bij het opstarten van het systeem technische gebreken naar voren komen.

Beoordeling: **Onvoldoende**

direct (3 - 12 mnd): € 120

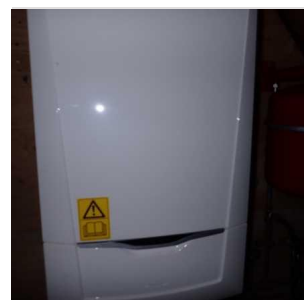
Verwarmingssysteem - CV ketel

De warmteopwekker is ca. 5 jaar en heeft zijn technische levensduur (van ca. 15 jaar) nog niet bereikt. Deze kan met regulier onderhoud nog wel even mee.

Beoordeling: **Goed**

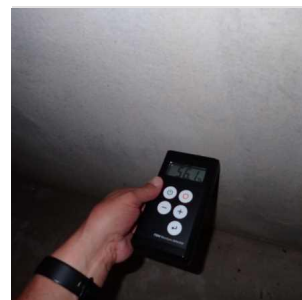
Kelder / trapkast

Vocht in wanden

Beoordeling: **Onvoldoende**
