Bouwkundig

Rapport

van het bouwkundig onderzoek
uitgevoerd aan:

Hoge Weere 17
1689 CG Zwaag

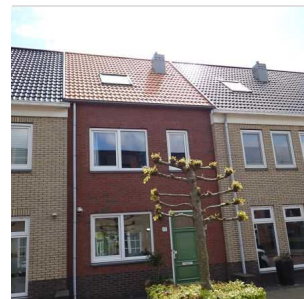
Voor zover dit visueel waarneembaar was tijdens het onderzoek, zijn er geen bijzonderheden aan de woning aangetroffen die een probleem aan de fundering doen vermoeden.

Beoordeling: **Goed**

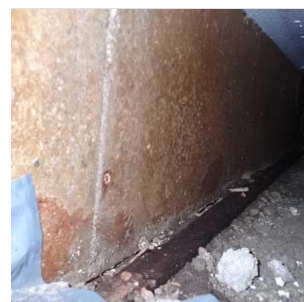
Funderingsbalk beton

Voor zover dit visueel waarneembaar was tijdens het onderzoek, zijn er geen bijzonderheden aan de woning aangetroffen die een probleem aan de funderingsbalk doen vermoeden.

Beoordeling: **Goed**

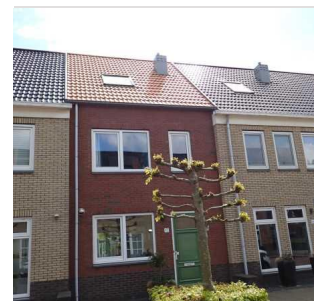
Kozijnen - Schilderwerk

Het schilderwerk behoeft aandacht. Professioneel onderhoud dient te worden uitgevoerd. Met name de gevoelige delen, zoals liggende delen en verbindingen, extra behandelen. Voor zover noodzakelijk inspectie en herstel van gebreken uitvoeren aan zwakke plekken.

Beoordeling: **Voldoende**

1 - 5 jaar: € 3.800

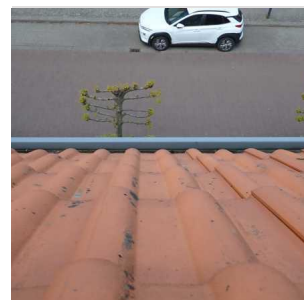
Goten

De goot is vervuild. Hierdoor wordt de waterafvoer gehinderd en kan die op enig moment zelfs geheel onmogelijk worden, waardoor uiteraard overlopen en/of lekkages gaan ontstaan. De vervuiling dient uit de goten te worden verwijderd.

Beoordeling: **Voldoende**

1 - 5 jaar: € 85

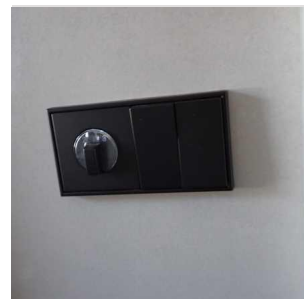
De voorziening is niet op functioneren getest. Er kan geen uitspraak worden gedaan over al dan niet functioneren van deze voorziening. Tijdens de keuring zijn geen bijzonderheden gemeld. Het advies is echter wel om een reinigings- en onderhoudsbeurt uit te voeren. Het kan zijn dat bij het opstarten van het systeem technische gebreken naar voren komen.

Beoordeling: **Onvoldoende**

direct (3 - 12 mnd): € 120

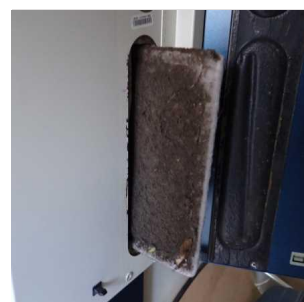
Onderhoud

Het systeem is slecht onderhouden. Voor een goed functioneren is regelmatig onderhoud en reinigen noodzakelijk.

direct (3 - 12 mnd): € 120

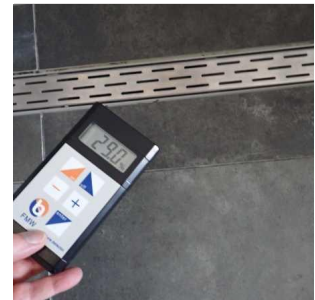
Vocht gemeten

In de vloer is een verhoogd percentage vocht gemeten. Dit kan leiden tot schade aan bijvoorbeeld stucwerk, wand, plafond of vloerafwerking. De oorzaak van dit vocht is visueel niet altijd zichtbaar. De vermoedelijke oorzaak is echter de waterdichtheid van de douchegelegenheid, bijvoorbeeld door lekke kit en/ of cementvoegen. Het vocht in de bouwkundige constructie zal indien voornoemde gebreken zijn opgelost op termijn drogen. Op korte termijn dient herstel te worden uitgevoerd.

direct (3 - 12 mnd): € 240
