Rapport

van het bouwkundig onderzoek
uitgevoerd aan:

**Paaldijk 12
1689 WE Zwaag**

Op 2 september 2024 heb ik een bouwkundig onderzoek uitgevoerd aan de Paaldijk 12. Dat heb ik met veel genoegen en naar beste kunnen en weten gedaan. De resultaten van mijn bevindingen en adviezen vindt u terug in dit volledige bouwkundige rapport. Deze voldoet aan de NTA 8060:2021. Dit is de norm die een eenduidige methodiek beschrijft om de bouwkundige staat vast te leggen.

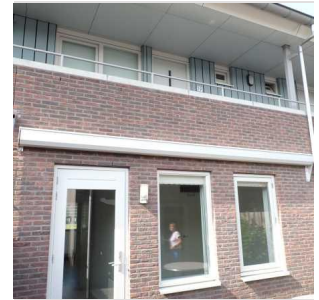
Voor zover dit visueel waarneembaar was tijdens het onderzoek, zijn er geen bijzonderheden aan de woning aangetroffen die een probleem aan de fundering doen vermoeden.

Beoordeling: **Goed**

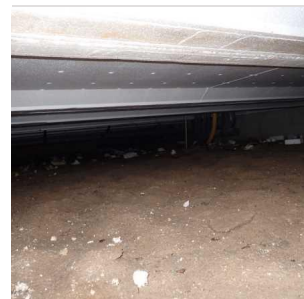
Voor zover visueel waarneembaar zijn er tijdens de keuring geen afwijkingen aan dit onderdeel geconstateerd. Dit onderdeel van de woning / voorziening verkeert in goede conditie en kan functioneren.

Beoordeling: **Goed**

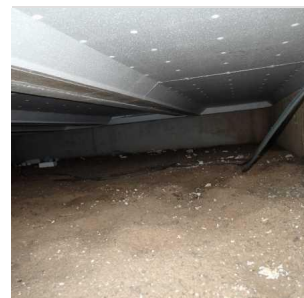
Vloeren (onderzijde) - Beton (na)-geïsoleerd

Vloer onderzijde

Voor zover visueel waarneembaar zijn er tijdens de keuring geen afwijkingen aan de vloer geconstateerd. Dit onderdeel / voorziening verkeert in goede conditie en kan functioneren. De geïnspecteerde vloer, rondom het (inspectie)luik, verkeert in een voldoende conditie.

Beoordeling: **Goed**

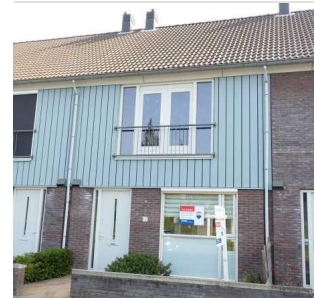
Voor zover visueel waarneembaar zijn er tijdens de keuring geen afwijkingen aan het metselwerk geconstateerd. Dit onderdeel / voorziening verkeert in goede conditie en kan functioneren.

Beoordeling: **Goed**

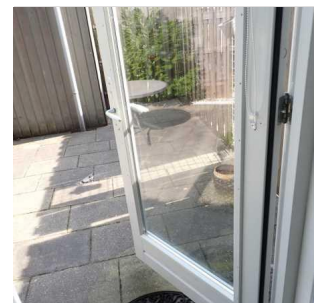
Kozijnen - Beglazing

Dubbelglas

De aanwezige beglazing is gecontroleerd op lekkage en breuk, dit is niet opgemerkt. De beglazing verkeert in een goede conditie, er zijn geen gebreken opgemerkt. Het geheel kan functioneren.

Beoordeling: **Goed**

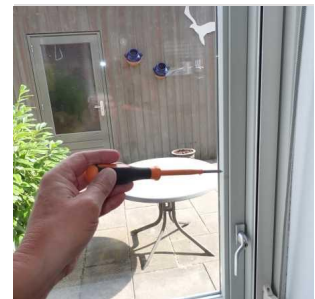
Kozijnen - Soort materiaal

Hout (kozijn)

Beoordeling: **Onvoldoende**

direct (3 - 12 mnd): € 360

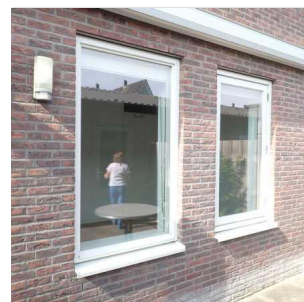
Voor zover visueel waarneembaar zijn er tijdens de inspectie geen afwijkingen aan de waterkerende voorziening geconstateerd. Dit onderdeel / voorziening verkeert in goede conditie en kan functioneren.

Beoordeling: **Goed**

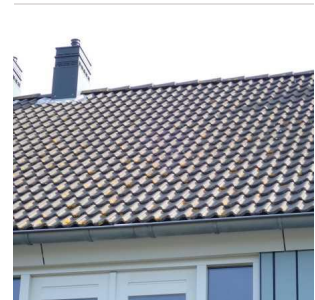
Het dakvlak, de afwerkingen inclusief de bedekking van het hoofdgebouw zijn geïnspecteerd. Hierbij zijn geen gebreken opgemerkt. Het geheel verkeert in een voldoende conditie. Het advies is om jaarlijks de dakbedekking te inspecteren en de bevestiging van eventueel losse onderdelen te herstellen.

Beoordeling: **Goed**

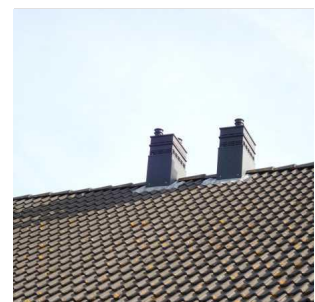
Dakdoorvoeren

Voor zover visueel waarneembaar zijn er tijdens de keuring geen afwijkingen aan deze doorvoer geconstateerd. Deze doorvoer verkeert in goede conditie en kan functioneren. Het model van de dakdoorvoer en daarmee de aansluitingen met het dak zijn voldoende op elkaar afgestemd, de aansluitingen tussen doorvoer en dakbedekking is voldoende.

Beoordeling: **Goed**

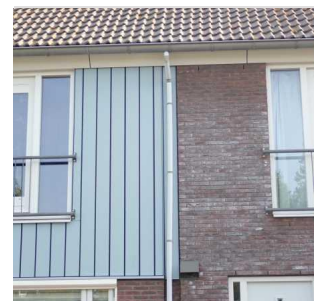
Hemelwaterafvoeren

Voor zover visueel waarneembaar zijn er tijdens de keuring geen afwijkingen aan dit onderdeel geconstateerd. De hemelwaterafvoeren verkeren in een goede / voldoende conditie. De bevestigingen en de afwatering is voldoende. Het geheel kan functioneren als bedoeld.

Beoordeling: **Goed**

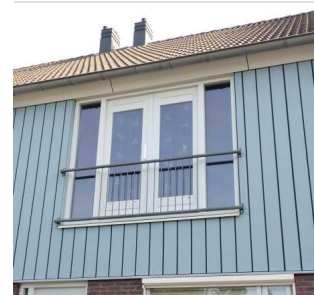
Overstek / boeiboorden

Er zijn geen gebreken aan de overstekken/ boeiboorden aangetroffen. Het geheel verkeert in voldoende conditie en kan functioneren. Uiteraard dient er wel regulier onderhoud te worden uitgevoerd. Dit onderhoud is afhankelijk van de huidige conditie, het materiaal en de kleur.

Beoordeling: **Goed**

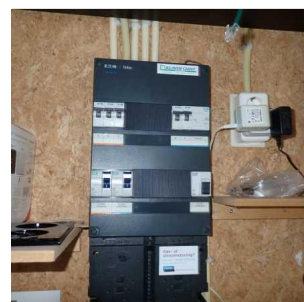
Voor zover visueel waarneembaar zijn er tijdens de keuring geen afwijkingen aan de groepenkast geconstateerd. Dit onderdeel / voorziening verkeert in goede conditie en kan functioneren.

Beoordeling: **Goed**

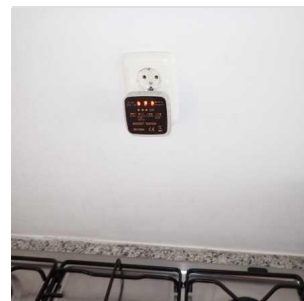
Elektra - Randaarding

Voor zover visueel waarneembaar zijn er tijdens de keuring geen afwijkingen aan de randaarding geconstateerd.

Beoordeling: **Goed**

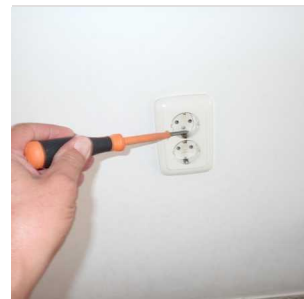
Elektra - Systeem

De conditie van de WCD en het schakelmateriaal

Er zijn gebreken aan de wandcontactdozen en het schakelmateriaal. De afwerking is onvoldoende en incidenteel niet veilig. Advies: klein onderhoud uitvoeren.

Beoordeling: **Onvoldoende**

direct (3 - 12 mnd): € 225

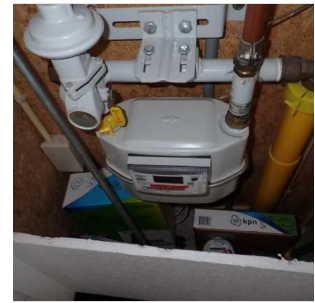
Gas

Er zijn geen gebreken aan het gassysteem aangetroffen. De beoordeling is beperkt, maar wordt, voor zover zichtbaar, zo zorgvuldig mogelijk uitgevoerd. De gasinstallatie wordt visueel geïnspecteerd en dus niet gekeurd.

Beoordeling: **Goed**

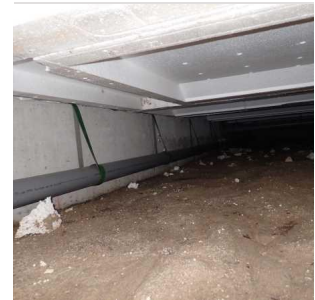
Riolering / afvoer

De rioleringen (en eventuele standleiding) verkeren in een voldoende conditie. Voor zover zichtbaar functioneert de riolering voldoende en is er voldoende afschot. De bevestiging is voldoende. Er zijn geen bijzonderheden aangetroffen.

Beoordeling: **Goed**

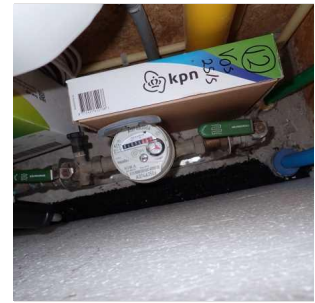
Water

Enkele tappunten zijn gecontroleerd. De hoeveelheid waterafgifte is voldoende. Het gehele systeem functioneert voldoende. Er zijn geen bijzonderheden aangetroffen.

Beoordeling: **Goed**

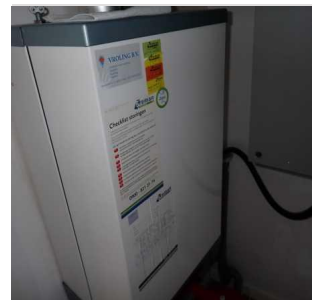
Verwarming en ventilatie

Verwarmingssysteem

Beoordeling: **Onvoldoende**

direct (3 - 12 mnd): € 2.750

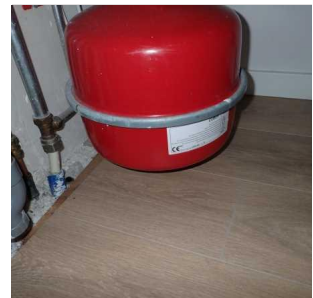
Verwarmingssysteem - Expansievat

Voor zover visueel waarneembaar zijn er tijdens de keuring geen afwijkingen aan het expansievat geconstateerd. Dit onderdeel / voorziening verkeert in goede conditie en kan functioneren.

Beoordeling: **Goed**

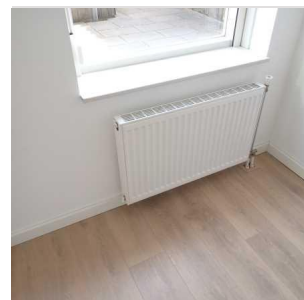
Verwarmingssysteem - Leidingwerk

Voor zover visueel waarneembaar zijn er tijdens de keuring geen afwijkingen aan het systeem geconstateerd. Dit onderdeel / voorziening verkeert in goede conditie en kan functioneren.

Beoordeling: **Goed**

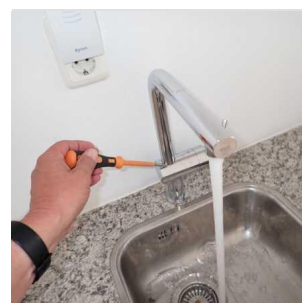
De bevestiging van de aanwezige kraan is onvoldoende. Een losse kraan kan de oorzaak zijn of worden van een lekkage of een andere vorm van schade en/of gebrek. Om vervolgschade te voorkomen dient de bevestiging van de kraan te worden hersteld.

Beoordeling: **Onvoldoende**

direct (3 - 12 mnd): € 90
