Bouwkundig

Rapport

**Kieftentuin 95
1689 LM Zwaag**

Op 3 september 2024 heb ik een bouwkundig onderzoek uitgevoerd aan de Kieftentuin 95. Dat heb ik met veel genoegen en naar beste kunnen en weten gedaan. De resultaten van mijn bevindingen en adviezen vindt u terug in dit volledige bouwkundige rapport. Deze voldoet aan de NTA 8060:2021. Dit is de norm die een eenduidige methodiek beschrijft om de bouwkundige staat vast te leggen.

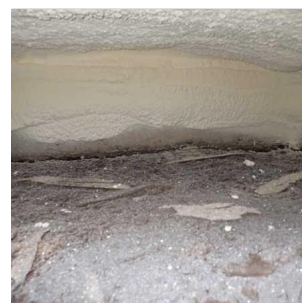
Vochtig klimaat

De bodemstructuur in de kruipruimte is vochtig. Bij veranderingen in het niveau van het grondwater kan het voorkomen dat er water staat in de kruipruimte. Er is een hoger risico op b.v. zwam en schimmel. Eventueel kan worden overwogen om een bodembedekker aan te brengen.

Beoordeling: **Voldoende**

1 - 5 jaar: € 1.500

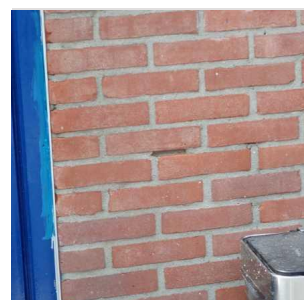
Het voegwerk verkeert deels in een matige tot onvoldoende conditie. Er zijn meerdere gebreken opgemerkt. De technische levensduur van de voeg is aan het verstrijken. De gebreken dienen te worden hersteld.

Beoordeling: **Onvoldoende**

direct (3 - 12 mnd): € 75

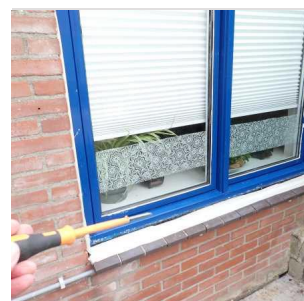
Kozijnen - Schilderwerk

De conditie van het schilderwerk

Het schilderwerk heeft aandacht. Professioneel onderhoud dient te worden uitgevoerd. Met name de gevoelige delen, zoals liggende delen en verbindingen, extra behandelen. Voor zover noodzakelijk inspectie en herstel van gebreken uitvoeren aan zwakke plekken.

Beoordeling: **Onvoldoende**

direct (3 - 12 mnd): € 4.560

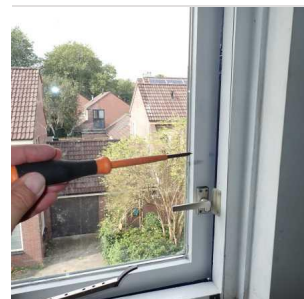
Kozijnen - Soort materiaal

Hout (kozijn)

Beoordeling: **Onvoldoende**

direct (3 - 12 mnd): € 360

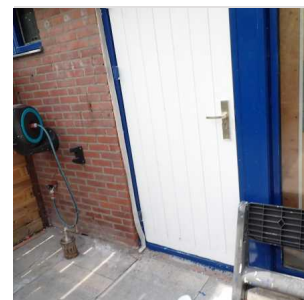
Houtrot / schade

Er zijn gebreken en/of houtrot aangetroffen. In dit geval dienen de gebreken en het zichtbare houtrot te worden hersteld. Indien nodig moeten de onderdelen of het gehele element vervangen worden, waarna het geheel kan worden afgewerkt met een verfsysteem conform het bestaande werk. Vooralsnog is uitgegaan van herstel. Het is goed mogelijk dat bij groot onderhoud (schilderwerk) meer houtrot na de verwijdering van de verf zichtbaar wordt of aanwezig is.

Beoordeling: **Onvoldoende**

direct (3 - 12 mnd): € 1.100

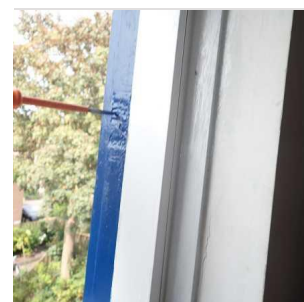
Houtrot herstel

Er is geconstateerd dat op diverse plaatsen houtrotvuller gebruikt is of houtrotreparaties zijn uitgevoerd. Het niet zichtbare hout is hierdoor mogelijk aangetast door houtrot. Op lange termijn (> 5 jaar) rekening houden met vervangen. Tot vervanging rekening houden met hogere onderhoudskosten. Voor het vervangen van onderdelen zijn geen kosten begroot.

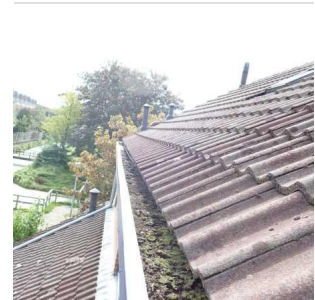
Goten

Zinkwerk

De goot is vervuild. Hierdoor wordt de waterafvoer gehinderd en kan die op enig moment zelfs geheel onmogelijk worden, waardoor uiteraard overlopen en/of lekkages gaan ontstaan. De vervuiling dient uit de goten te worden verwijderd.

Beoordeling: **Onvoldoende**

direct (3 - 12 mnd): € 85

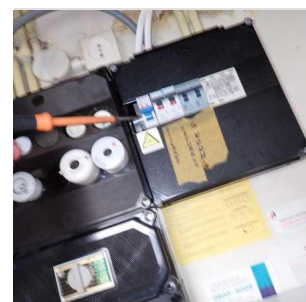
Elektra - Groepenkast

Conditie van de groepenkast

De groepen en de meterkast verkeren in een acceptabele conditie. Er zijn kleine gebreken waargenomen. Het geheel lijkt voldoende te kunnen functioneren. De gebreken dienen te worden hersteld.

Beoordeling: **Onvoldoende**

direct (3 - 12 mnd): € 60

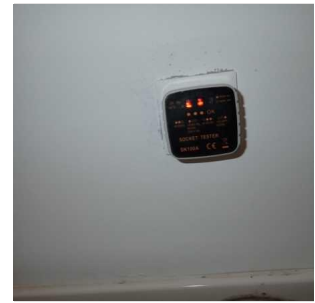
Oude en nieuwe materialen door elkaar gebruikt

Een deel van de elektra installatie is reeds vervangen een deel is gedateerd, het geheel kan bij elkaar voldoende functioneren.

Beoordeling: **Onvoldoende**

direct (3 - 12 mnd): € 260

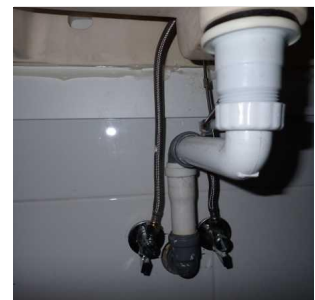
Riolering / afvoer

PVC

Beoordeling: **Onvoldoende**

direct (3 - 12 mnd): € 320

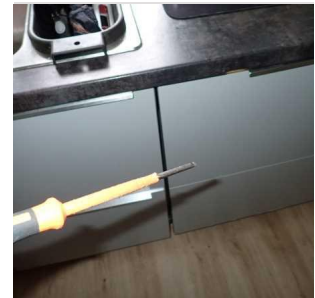
Het hang- en sluitwerk van de kastdeuren verkeert in een matige conditie. Er zijn gebreken opgemerkt. Onderhoud en vervangen van onderdelen daar waar nodig dient te worden uitgevoerd.

Beoordeling: **Onvoldoende**

direct (3 - 12 mnd): € 180
