Bouwkundig Rapport

van het bouwkundig onderzoek
uitgevoerd aan:

**Paaldijk 102
1689 WE Zwaag**

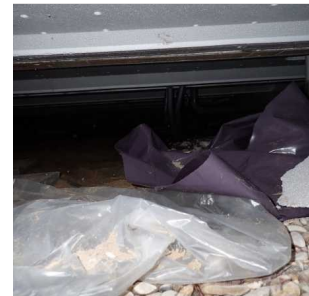
Voor zover visueel waarneembaar zijn er tijdens de keuring geen afwijkingen aan dit onderdeel geconstateerd. Dit onderdeel van de woning / voorziening verkeert in goede conditie en kan functioneren.

Beoordeling: **Goed**

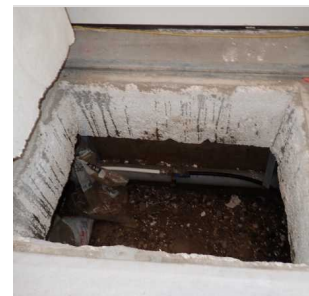
De kruipruimte, voor zover toegankelijk is geweest ten tijde van de inspectie is (vanaf het vloerluik) geheel te overzien. De inspectie is vanaf deze locatie visueel uitgevoerd. Er is voldoende hoogte in de kruipruimte. Hierdoor is onderhoud goed mogelijk. Bij verblijf in kruipruimtes dient u altijd ter zekerheid voor een 'wacht' bij het luik te zorgen. Deze visuele inspectie is echter uitgevoerd vanaf het luik.

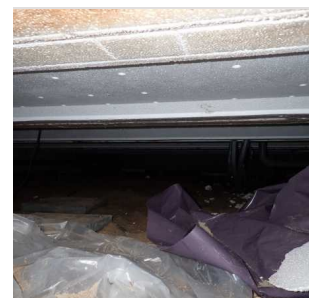
Vloeren (onderzijde) - Beton (na)-geïsoleerd

Voor zover visueel waarneembaar zijn er tijdens de keuring geen afwijkingen aan de vloer geconstateerd. Dit onderdeel / voorziening verkeert in goede conditie en kan functioneren. De geïnspecteerde vloer, rondom het (inspectie)luik, verkeren in een voldoende conditie.

Beoordeling: **Goed**

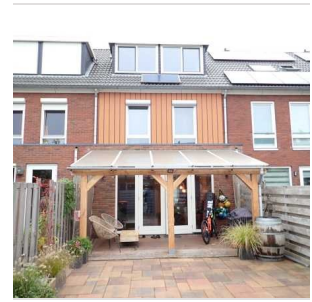
Het schilderwerk verkeert in een goede conditie. De kleur en weersinvloeden kunnen de kwaliteit van het schilderwerk beïnvloeden. Het is van belang dat er regelmatig onderhoud aan het schilderwerk wordt uitgevoerd. Met name de liggende delen per 2 jaar inspecteren en waar nodig onderhouden.

Beoordeling: **Goed**

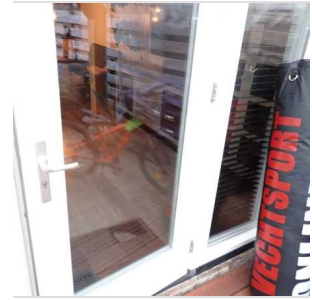
De kozijnen verkeren in voldoende conditie. Wel dient regelmatig onderhoud te worden uitgevoerd en het eventueel geadviseerd herstel dient te worden uitgevoerd. Er is op basis van een steekproef vastgesteld dat de draaiende delen voldoende kunnen functioneren. De bewegende onderdelen dienen periodiek te worden onderhouden en schoongehouden.

Beoordeling: **Goed**

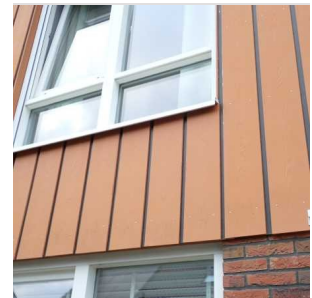
Voor zover visueel waarneembaar zijn er tijdens de inspectie geen afwijkingen aan de waterkerende voorziening geconstateerd. Dit onderdeel / voorziening verkeert in goede conditie en kan functioneren.

Beoordeling: **Goed**

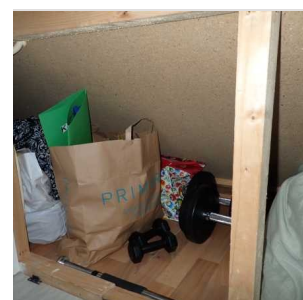
Het dakbeschot van het hoofddak verkeert in een toereikende conditie. Er zijn geen gebreken aan dit deel van het dak opgemerkt. Het dakbeschot is (voor zover dit waarneembaar was) deels en zeer plaatselijk geïnspecteerd. Het is in de meeste gevallen, i.v.m. de afwerkingen onmogelijk om het hele dakvlak te inspecteren.

Beoordeling: **Goed**

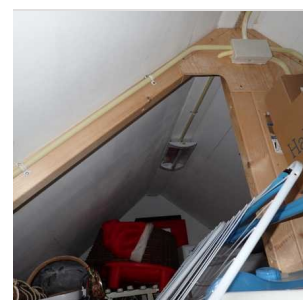
De dakconstructie is geïnspecteerd. Dit betreft een visuele inspectie. De constructie verkeert in een voldoende conditie. Er zijn, voor zover de inspectie aan dit element is uitgevoerd, geen zichtbare gebreken opgemerkt. Het is vanzelf onmogelijk om het hele dakvlak te inspecteren.

Beoordeling: **Goed**

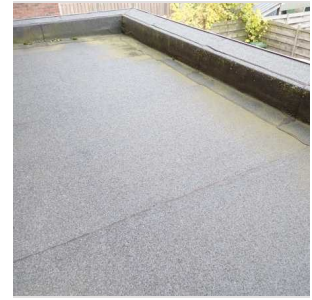
Het dakvlak, de afwerkingen inclusief de bedekking van de aanbouw zijn geïnspecteerd. Hierbij zijn geen gebreken opgemerkt. Het geheel verkeert in een voldoende conditie.

Beoordeling: **Goed**

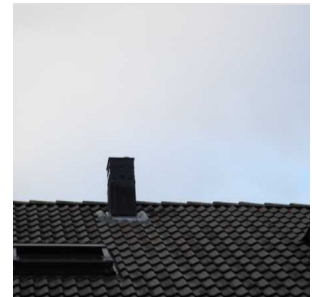
Voor zover visueel waarneembaar zijn er tijdens de keuring geen afwijkingen aan deze doorvoer geconstateerd. Deze doorvoer verkeert in goede conditie en kan functioneren. Het model van de dakdoorvoer en daarmee de aansluitingen met het dak zijn voldoende op elkaar afgestemd, de aansluitingen tussen doorvoer en dakbedekking is voldoende.

Beoordeling: **Goed**

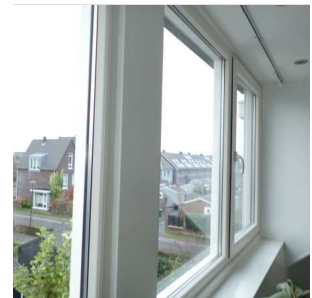
De aanwezige beglazing is gecontroleerd op lekkage en breuk, dit is niet opgemerkt. De beglazing verkeert in een goede conditie, er zijn geen gebreken opgemerkt. Het geheel kan functioneren.

Beoordeling: **Goed**

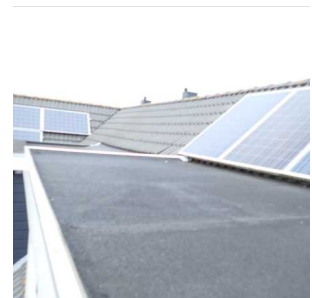
De dakbedekking van het dak en de randafwerking verkeren in een voldoende conditie. Het geheel is uitsluitend visueel geïnspecteerd. Hierbij zijn geen gebreken opgemerkt. Advies: regelmatig vuil en blad verwijderen. Tevens jaarlijks inspectie op gebreken uitvoeren.

Beoordeling: **Goed**

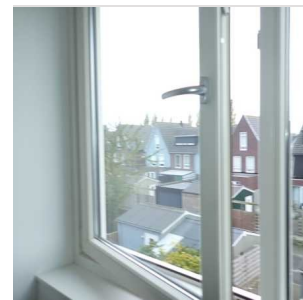
Voor zover visueel waarneembaar zijn er tijdens de keuring geen afwijkingen aan dit onderdeel geconstateerd. Dit onderdeel / voorziening verkeert in goede conditie en kan functioneren.

Beoordeling: **Goed**

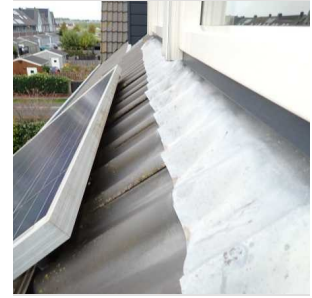
De afwerkingen, de waterkerende voorzieningen zijn geïnspecteerd. Hierbij zijn geen gebreken opgemerkt. Het geheel verkeert in een voldoende conditie.

Beoordeling: **Goed**

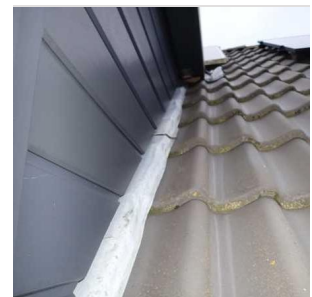
Er zijn geen gebreken aan de zijwangen van de dakkapel aangetroffen. Deze voorziening is in verband met de hoogte beperkt en alleen visueel (met hulpmiddelen) geïnspecteerd.

Beoordeling: **Goed**

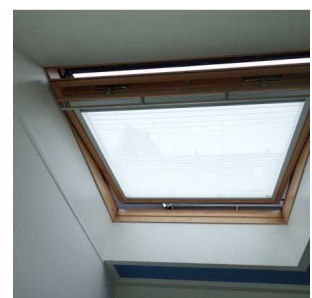
Voor zover visueel waarneembaar zijn er tijdens de keuring geen afwijkingen aan deze dakopening en/of onderdelen geconstateerd. Dit onderdeel en de voorzieningen verkeren in goede conditie en kan voldoende functioneren. Het lood- en zinkwerk aan de buitenzijde is, voor zover als mogelijk, gecontroleerd. De waterafvloeiing is in orde. Let op dat dit ook voldoende blijft om lekkages e.d. te voorkomen.

Beoordeling: **Goed**

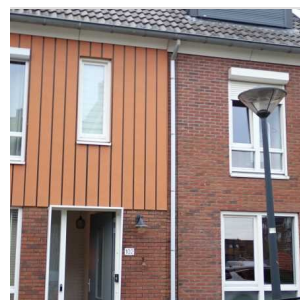
Voor zover visueel waarneembaar zijn er tijdens de keuring geen afwijkingen aan dit onderdeel geconstateerd. De hemelwaterafvoeren verkeren in een goede / voldoende conditie. De bevestigingen en de afwatering is voldoende. Het geheel kan functioneren als bedoeld.

Beoordeling: **Goed**

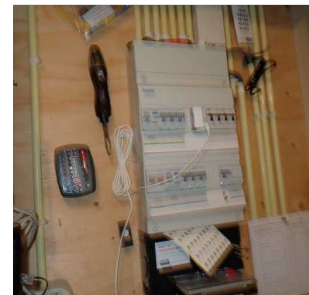
Voor zover visueel waarneembaar zijn er tijdens de keuring geen afwijkingen aan de groepenkast geconstateerd. Dit onderdeel / voorziening verkeert in goede conditie en kan functioneren.

Beoordeling: **Goed**

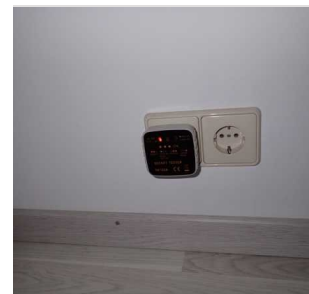
Voor zover visueel waarneembaar zijn er tijdens de keuring geen afwijkingen aan de randaarding geconstateerd.

Beoordeling: **Goed**

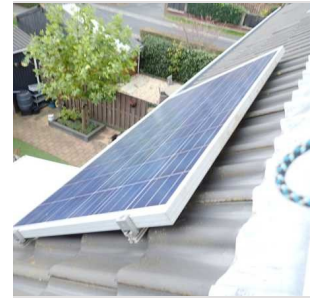
Voor zover visueel waarneembaar zijn er tijdens de keuring geen afwijkingen aan de zonnepanelen geconstateerd. Er is geen controle op het functioneren uitgevoerd.

Beoordeling: **Goed**

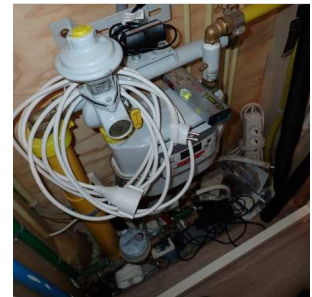
Er zijn geen gebreken aan het gassysteem aangetroffen. De beoordeling is beperkt, maar wordt, voor zover zichtbaar, zo zorgvuldig mogelijk uitgevoerd. De gasinstallatie wordt visueel geïnspecteerd en dus niet gekeurd.

Beoordeling: **Goed**

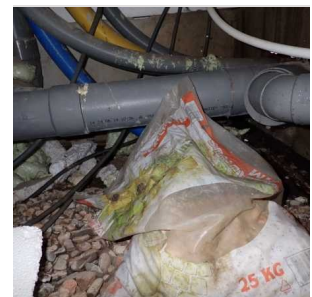
De rioleringen (en eventuele standleiding) verkeren in een voldoende conditie. Voor zover zichtbaar functioneert de riolering voldoende en is er voldoende afschot. De bevestiging is voldoende. Er zijn geen bijzonderheden aangetroffen.

Beoordeling: **Goed**

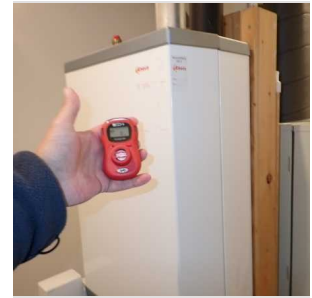
Er is, gedurende het onderzoek, ook een CO meting uitgevoerd. Gedurende deze meting zijn er geen verhoogde waardes gemeten. Koolmonoxide wordt ook wel de "onzichtbare moordenaar" genoemd omdat het een volledig kleur, smaak en reukloos gas is, wat inhoudt dat men het niet kan zien, proeven of ruiken.

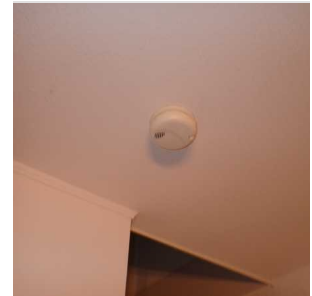
Niet aanwezig op iedere verdieping

Vanaf 1 juli 2022 is in iedere woning een rookmelder verplicht. Deze verplichting bestaat al sinds 2003 voor nieuwbouwhuizen, maar in de nieuwe wetgeving staat dat ook in bestaande woningen op iedere verdieping een rookmelder moet hangen. Geadviseerd wordt om deze per direct aan te brengen.

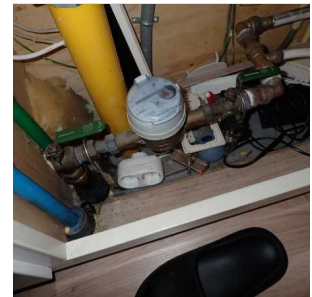
Enkele tappunten zijn gecontroleerd. De hoeveelheid waterafgifte is voldoende. Het gehele systeem functioneert voldoende. Er zijn geen bijzonderheden aangetroffen.

Beoordeling: **Goed**

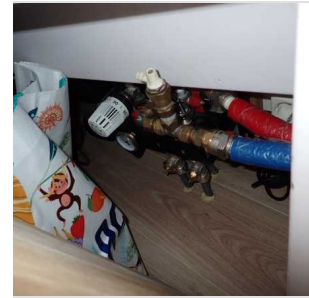
Voor zover visueel waarneembaar zijn er tijdens de keuring geen afwijkingen aan de vloerverwarming geconstateerd. Dit onderdeel / voorziening verkeert voor zover zichtbaar in goede conditie en kan functioneren.

Beoordeling: **Goed**

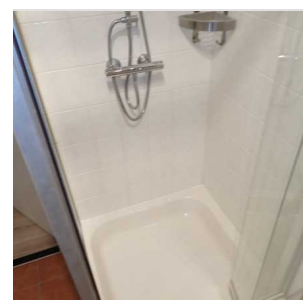
Voor zover visueel waarneembaar zijn er tijdens de keuring geen afwijkingen aan de douchebak geconstateerd. Dit onderdeel / voorziening verkeert in goede conditie en kan functioneren.

Beoordeling: **Goed**

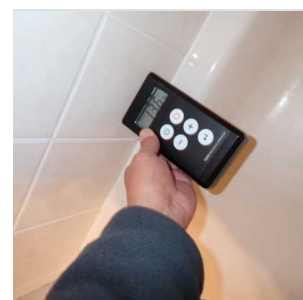
Voor zover visueel waarneembaar zijn er tijdens de keuring geen afwijkingen aan het kitwerk geconstateerd. Dit onderdeel / voorziening verkeert in goede conditie en kan functioneren

Beoordeling: **Goed**

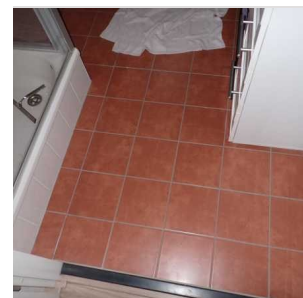
Voor zover visueel waarneembaar zijn er tijdens de keuring geen afwijkingen aan de vloer en afwerking geconstateerd. Dit onderdeel / voorziening verkeert in goede conditie en kan functioneren

Beoordeling: **Goed**

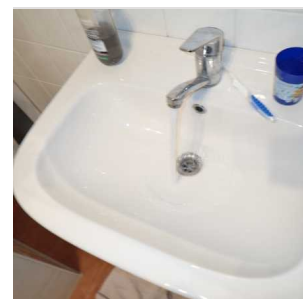
Voor zover visueel waarneembaar zijn er tijdens de keuring geen afwijkingen aan de wasbak geconstateerd. Dit onderdeel / voorziening verkeert in goede conditie en kan functioneren.

Beoordeling: **Goed**

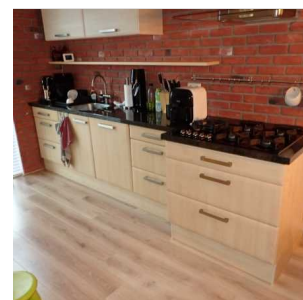
Voor zover visueel waarneembaar zijn er tijdens de keuring geen afwijkingen aan keukenblok geconstateerd. Dit onderdeel / voorziening verkeert in goede conditie en kan functioneren

Beoordeling: **Goed**

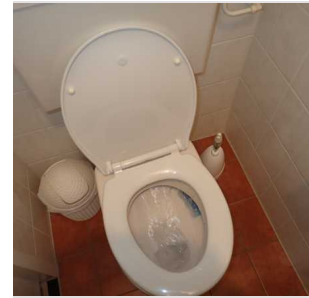
Voor zover visueel waarneembaar zijn er tijdens de keuring geen afwijkingen aan de toiletpot geconstateerd. Dit onderdeel / voorziening verkeert in goede conditie en kan functioneren

Beoordeling: **Goed**

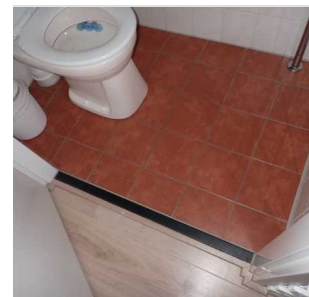
Voor zover visueel waarneembaar zijn er tijdens de keuring geen afwijkingen aan de vloer en de afwerking geconstateerd. Dit onderdeel / voorziening verkeert in goede conditie en kan functioneren.

Beoordeling: **Goed**

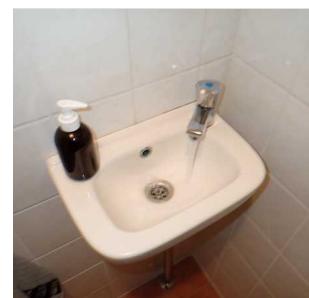
Voor zover visueel waarneembaar zijn er tijdens de keuring geen afwijkingen aan de wasbak geconstateerd. Dit onderdeel / voorziening verkeert in goede conditie en kan functioneren

Beoordeling: **Goed**

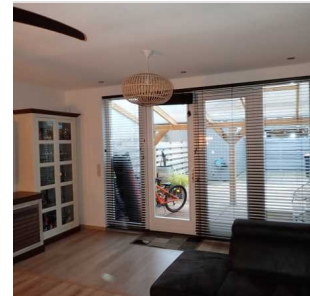
Voor zover visueel waarneembaar zijn er tijdens de keuring geen afwijkingen aan de plafonds geconstateerd. Dit onderdeel / voorziening verkeert in goede conditie en kan functioneren.

Beoordeling: **Goed**

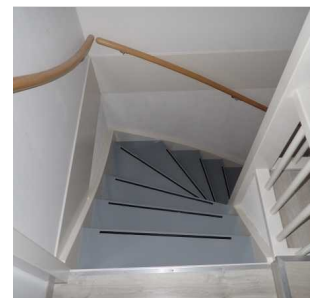
Voor zover visueel waarneembaar zijn er tijdens de keuring geen afwijkingen aan de trappen en leuning geconstateerd. Dit onderdeel / voorziening verkeert in goede conditie en kan functioneren.

Beoordeling: **Goed**

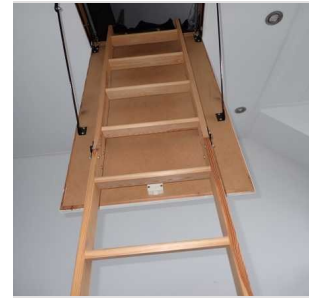
Voor zover visueel waarneembaar zijn er tijdens de keuring geen afwijkingen aan dit onderdeel geconstateerd. Dit onderdeel / voorziening verkeert in goede conditie en kan functioneren.

Beoordeling: **Goed**

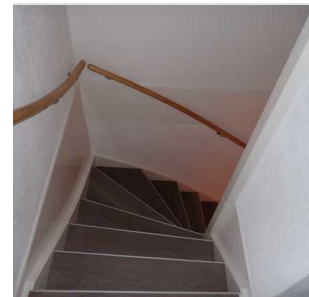
Voor zover visueel waarneembaar zijn er tijdens de keuring geen afwijkingen aan de trappen en leuning geconstateerd. Dit onderdeel / voorziening verkeert in goede conditie en kan functioneren.

Beoordeling: **Goed**

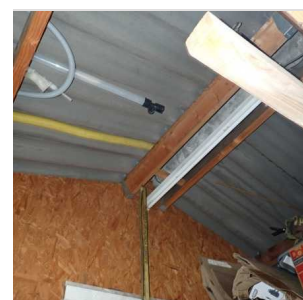
De dakconstructie is geïnspecteerd. Dit betreft een visuele inspectie. De constructie verkeert in een voldoende conditie. Er zijn, voor zover de inspectie aan dit element is uitgevoerd, geen zichtbare gebreken opgemerkt.

Beoordeling: **Goed**

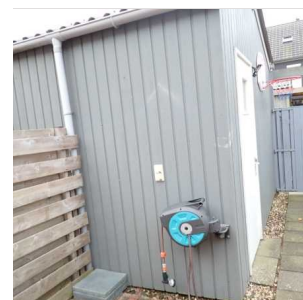
Voor zover visueel waarneembaar zijn er tijdens de keuring geen afwijkingen aan dit onderdeel geconstateerd. Dit onderdeel / voorziening verkeert in goede conditie en kan functioneren.

Beoordeling: **Goed**
