# Bouwkundig

## Rapport

van het bouwkundig onderzoek  
uitgevoerd aan:

**Dijkweg 130  
1619 HH Andijk**

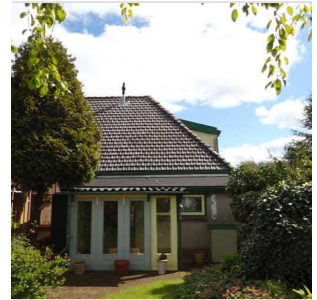
Voor zover dit visueel waarneembaar was tijdens het onderzoek, zijn er geen bijzonderheden aan de woning aangetroffen die een probleem aan de fundering doen vermoeden.

Beoordeling: **Goed**

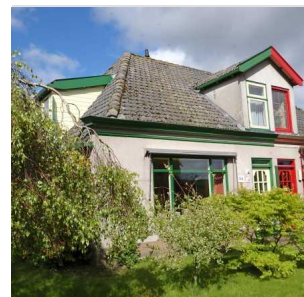
Op enkele plaatsen is, indien dat mogelijk was, het stucwerk beklopt en is vastgesteld dat de hechting goed is. Voor zover er waargenomen kan worden tijdens de inspectie verkeert het geheel in technisch voldoende conditie.

Beoordeling: **Goed**

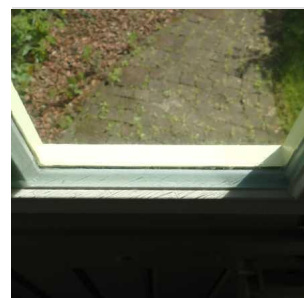
De aanwezige beglazing is gecontroleerd op lekkage en breuk, dit is niet opgemerkt. De beglazing verkeert in een goede conditie, er zijn geen gebreken opgemerkt. Het geheel kan functioneren.

Beoordeling: **Goed**

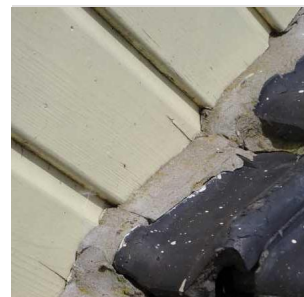
Beoordeling: **Voldoende**

1 - 5 jaar: € 810

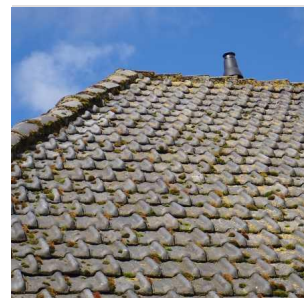
Beoordeling: **Voldoende**

1 - 5 jaar: € 350

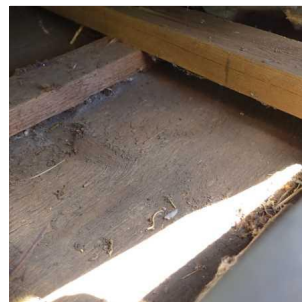
Het dakbeschos van het hoofddak verkeert in een toereikende conditie. Er zijn geen gebreken aan dit deel van het dak opgemerkt. Het dakbeschos is (voorzover dit waarneembaar was) deels en zeer plaatselijk geïnspecteerd. Het is in de meeste gevallen, i.v.m de afwerkingen onmogelijk om het hele dakvlak te inspecteren.

Beoordeling: **Goed**

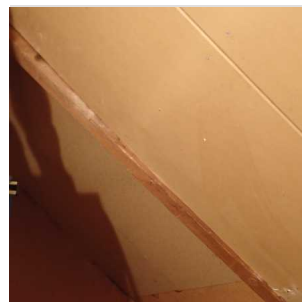
De dakconstructie is geïnspecteerd. Dit betreft een visuele inspectie. De constructie verkeert in een voldoende conditie. Er zijn, voor zover de inspectie aan dit element is uitgevoerd, geen zichtbare gebreken opgemerkt. Het is vanzelf onmogelijk om het hele dakvlak te inspecteren.

Beoordeling: **Goed**

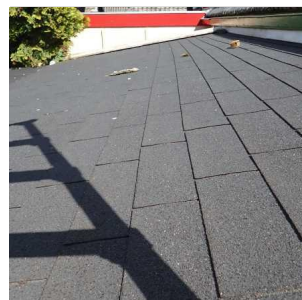
Het dakvlak, de afwerkingen inclusief de bedekking van de aanbouw zijn geïnspecteerd. Hierbij zijn geen gebreken opgemerkt. Het geheel verkeert in een voldoende conditie.

Beoordeling: **Goed**

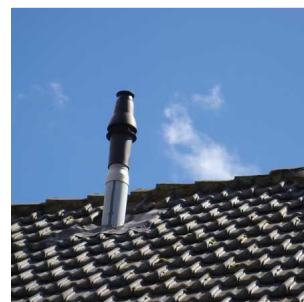
Voor zover visueel waarneembaar zijn er tijdens de keuring geen afwijkingen aan deze doorvoer geconstateerd. Deze doorvoer verkeert in goede conditie en kan functioneren. Het model van de dakdoorvoer en daarmee de aansluitingen met het dak zijn voldoende op elkaar afgestemd, de aansluitingen tussen doorvoer en dakbedekking is voldoende.

Beoordeling: **Goed**

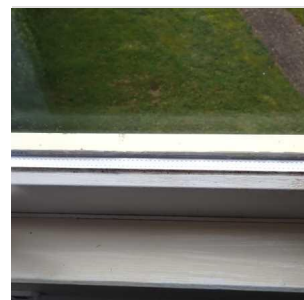
De aanwezige beglazing is gecontroleerd op lekkage en breuk, dit is niet opgemerkt. De beglazing verkeert in een goede conditie, er zijn geen gebreken opgemerkt. Het geheel kan functioneren.

Beoordeling: **Goed**

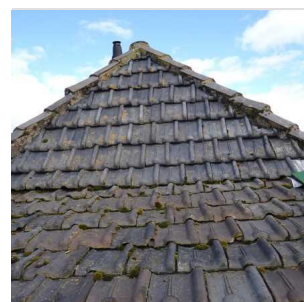
De dakbedekking van het dak en de randstroken verkeren in een voldoende conditie. Het geheel is uitsluitend visueel geïnspecteerd. Hierbij zijn geen gebreken opgemerkt. Advies: regelmatig vuil en blad verwijderen. Tevens jaarlijks inspectie op gebreken uitvoeren.

Beoordeling: **Goed**

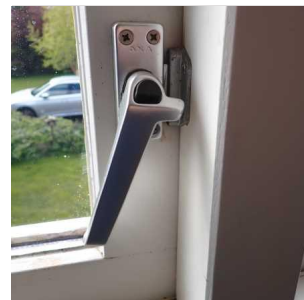
Het hang en sluitwerk is gecontroleerd. Het materiaal functioneert prima en is goed onderhouden. Regulier onderhoud dient jaarlijks uitgevoerd te worden.

Beoordeling: **Goed**

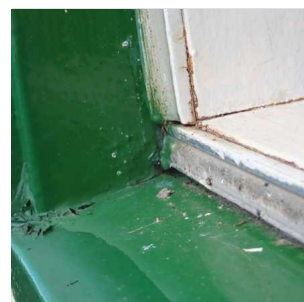
Er zijn geen gebreken aan de tochtstrippen / vochtwerende voorzieningen aangetroffen. Deze kunnen voldoende functioneren.

Beoordeling: **Goed**

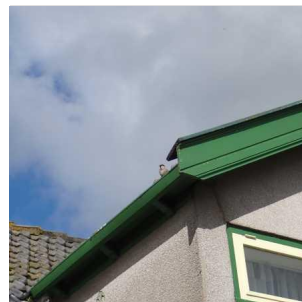
Er zijn geen gebreken aan de overstekken/ boeiboorden aangetroffen. Het geheel verkeert in voldoende conditie en kan functioneren. Uiteraard dient er wel regulier onderhoud te worden uitgevoerd. Dit onderhoud is afhankelijk van de huidige conditie, het materiaal en de kleur.

Beoordeling: **Goed**

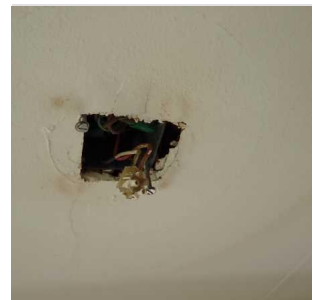
Een deel van de elektra installatie is reeds vervangen een deel is gedateerd, het geheel kan bij elkaar voldoende functioneren.

Ter info

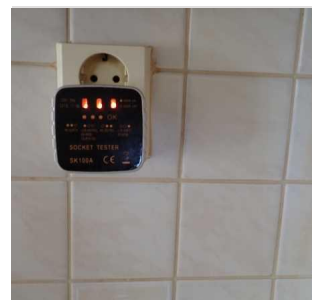
Voor zover visueel waarneembaar zijn er tijdens de keuring geen afwijkingen aan de randaarding geconstateerd.

Beoordeling: **Goed**

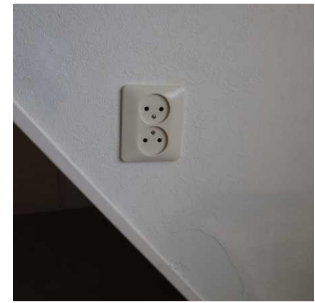
Voor zover visueel waarneembaar zijn er tijdens de keuring geen afwijkingen aan het systeem geconstateerd. De wandcontactdozen en het schakelmateriaal verkeren in een goede conditie.

Beoordeling: **Goed**

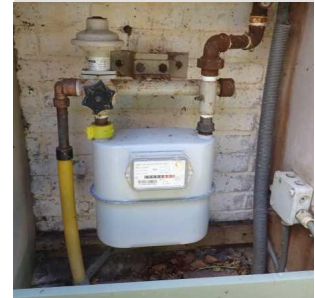
Er zijn geen gebreken aan het gassysteem aangetroffen. De beoordeling is beperkt, maar wordt, voor zover zichtbaar, zo zorgvuldig mogelijk uitgevoerd. De gasinstallatie wordt visueel geïnspecteerd en dus niet gekeurd.

Beoordeling: **Goed**

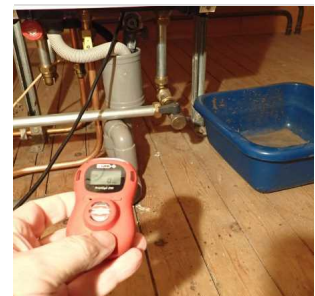
Er is, gedurende het onderzoek, ook een CO meting uitgevoerd. Gedurende deze meting zijn er geen verhoogde waarden gemeten. Koolmonoxide wordt ook wel de "onzichtbare moordenaar" genoemd omdat het een volledig kleur, smaak en reukloos gas is, wat inhoudt dat men het niet kan zien, proeven of ruiken.

Ter info

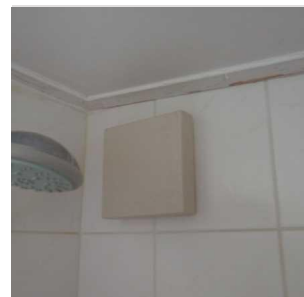
De elektrische ventilatoren zijn op hun functioneren gecontroleerd en niet op hun afzuig- of inblaascapaciteit. Deze apparaten functioneren voldoende. Er zijn geen gebreken waargenomen. Voor zover waarneembaar en hoorbaar verkeren ook de lagers e.d. nog in een goede conditie. Er is geen direct geluidsoverlast.

Beoordeling: **Goed**

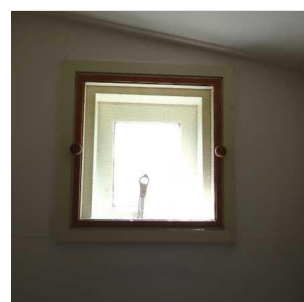
Voor zover visueel waarneembaar zijn er tijdens de keuring geen afwijkingen aan de natuurlijke ventilatie geconstateerd. Dit onderdeel / voorziening verkeert in goede conditie en kan functioneren.

Beoordeling: **Goed**

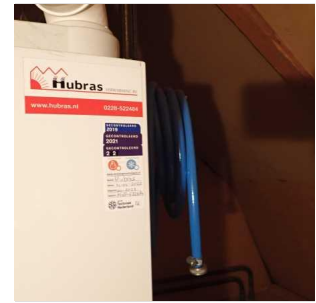
Er is voldoende onderhoud uitgevoerd. Deze CV ketel is aantoonbaar gekeurd, conform de Gasketelwet. De keuringssticker is aanwezig. Dit bevordert de technische levensduur van het systeem en heeft een positief effect op het energieverbruik. Periodiek dient onderhoud uitgevoerd te worden.

Beoordeling: **Goed**

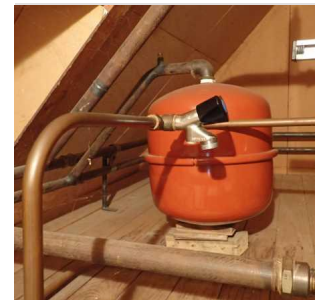
Voor zover visueel waarneembaar zijn er tijdens de keuring geen afwijkingen aan het expansievat geconstateerd. Dit onderdeel / voorziening verkeert in goede conditie en kan functioneren.

Beoordeling: **Goed**

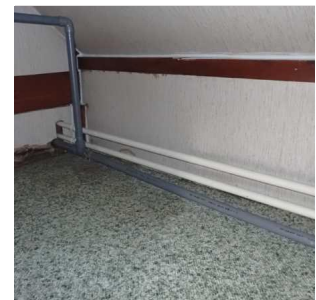
Voor zover visueel waarneembaar zijn er tijdens de keuring geen afwijkingen aan het leidingwerk geconstateerd. Dit onderdeel verkeert in goede conditie en kan functioneren. Het leidingwerk is voldoende gebeugeld. Let op dat dit bij eventuele aanpassingen van het systeem ook zo blijft.

Beoordeling: **Goed**

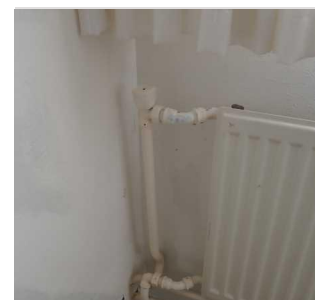
De afsluiters verkeren, voor zover deze zijn geïnspecteerd, in een voldoende conditie. Geen bijzonderheden aangetroffen.

Beoordeling: **Goed**

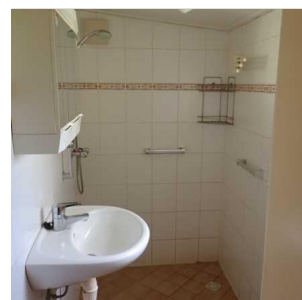
Voor zover visueel waarneembaar zijn er tijdens de inspectie geen afwijkingen aan de inloofdouche geconstateerd. Dit onderdeel / voorziening verkeert in goede conditie en kan functioneren

Beoordeling: **Goed**

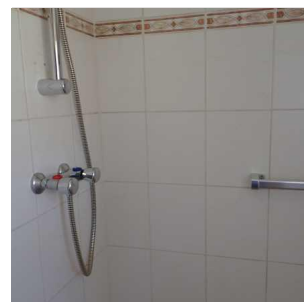
Deze is op enkele plaatsen gecontroleerd op bevestiging. De afwerking zit voldoende vast. De hechting is voldoende.

Beoordeling: **Goed**

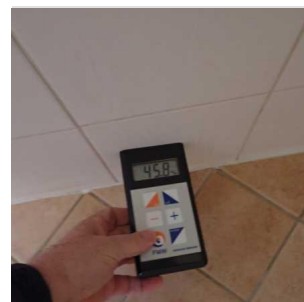
Beoordeling: **Onvoldoende**

direct (3 - 12 mnd): € 250

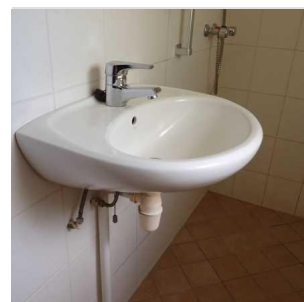
Voor zover visueel waarneembaar zijn er tijdens de keuring geen afwijkingen aan de wasbak geconstateerd. Dit onderdeel / voorziening verkeert in goede conditie en kan functioneren.

Beoordeling: **Goed**

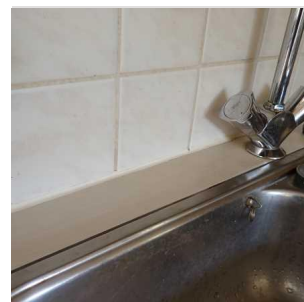
Beoordeling: **Voldoende**

1 - 5 jaar: € 210

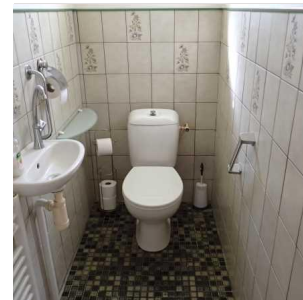
Voor zover visueel waarneembaar zijn er tijdens de keuring geen afwijkingen aan de toiletpot geconstateerd. Dit onderdeel / voorziening verkeert in goede conditie en kan functioneren

Beoordeling: **Goed**

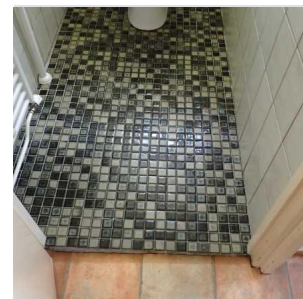
Voor zover visueel waarneembaar zijn er tijdens de keuring geen afwijkingen aan de vloer en de afwerking geconstateerd. Dit onderdeel / voorziening verkeert in goede conditie en kan functioneren.

Beoordeling: **Goed**

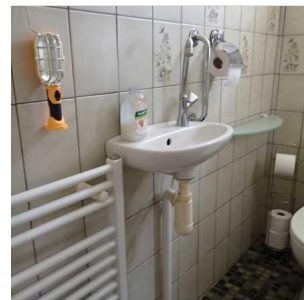
Voor zover visueel waarneembaar zijn er tijdens de keuring geen afwijkingen aan de wasbak geconstateerd. Dit onderdeel / voorziening verkeert in goede conditie en kan functioneren

Beoordeling: **Goed**

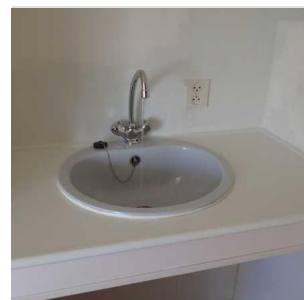
Voor zover visueel waarneembaar zijn er tijdens de keuring geen afwijkingen aan dit onderdeel geconstateerd. Dit onderdeel / voorziening verkeert in goede conditie en kan functioneren

Beoordeling: **Goed**

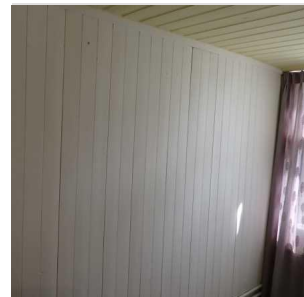
Voor zover visueel waarneembaar zijn er tijdens de keuring geen afwijkingen aan dit onderdeel geconstateerd. Dit onderdeel / voorziening verkeert in goede conditie en kan functioneren.

Beoordeling: **Goed**

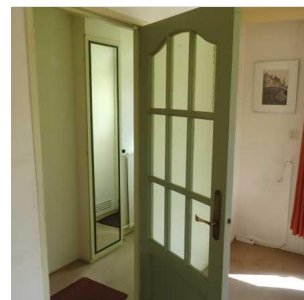
Het hang- en sluitwerk functioneert voldoende. Regulier onderhoud dient op termijn te worden uitgevoerd.

Beoordeling: **Goed**

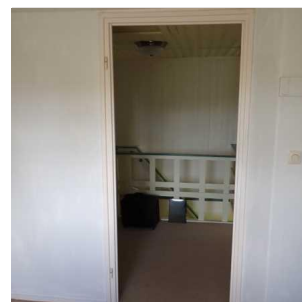
#### Ontbrekende binnendeuren

Het ontbreken van een deur is geen bouwkundig gebrek. Dit niet noodzakelijk herstel en/of deze gebreken kunnen worden hersteld en/of onderdelen kunnen worden vervangen, hierna kan het geheel weer als bedoeld en voldoende functioneren.

Beoordeling: **Voldoende**

1 - 5 jaar: € 225

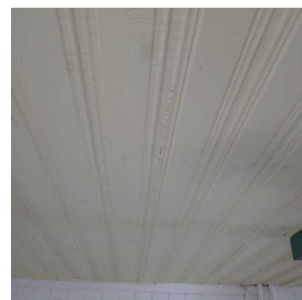
#### De conditie van de plafonds

Voor zover visueel waarneembaar zijn er tijdens de keuring geen afwijkingen aan de plafonds geconstateerd. Dit onderdeel / voorziening verkeert in goede conditie en kan functioneren.

Beoordeling: **Goed**

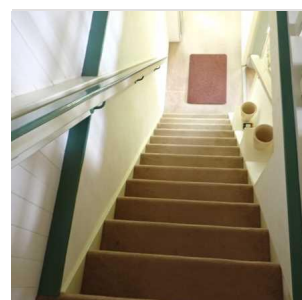
Voor zover visueel waarneembaar zijn er tijdens de keuring geen afwijkingen aan de trappen en leuning geconstateerd. Dit onderdeel / voorziening verkeert in goede conditie en kan functioneren.

Beoordeling: **Goed**

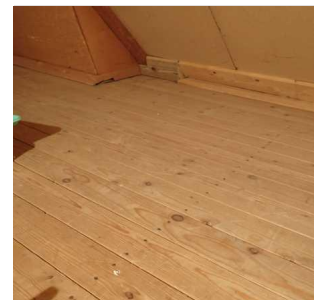
De vloer is, voor zover dat visueel waarneembaar is, voldoende vlak en stabiel. Er zijn vanaf de bovenzijde geen bijzonderheden aan de vloer aangetroffen. Deze beoordeling is op basis van een visuele inspectie. Er zijn geen metingen met een waterpas verricht.

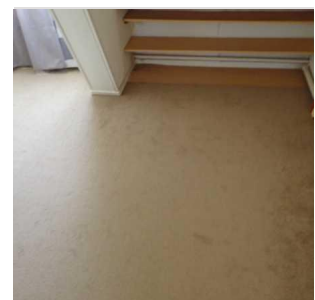
Het is visueel waarneembaar dat een deel van de vloer is verzakt. De oorzaak hiervan is niet geheel duidelijk. Oorzaken van voornoemde gebreken kunnen niet of onvoldoende achterhaald worden. Tevens is er een vermoeden van een 'mogelijk' groter probleem, waarover binnen de scope van deze beperkte, visuele bouwtechnische keuring geen uitspraken gedaan kunnen worden.

Beoordeling: **Voldoende**

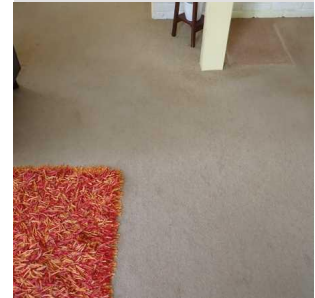
De vloer is, voor zover dat visueel waarneembaar is, voldoende vlak en stabiel. Er zijn vanaf de bovenzijde geen bijzonderheden aan de vloer aangetroffen. Deze beoordeling is op basis van een visuele inspectie. Er zijn geen metingen met een waterpas verricht.
