# Bouwkundig

## Rapport

van het bouwkundig onderzoek  
uitgevoerd aan:

**Witte Valkstraat 10**  
**1619 XN Andijk**

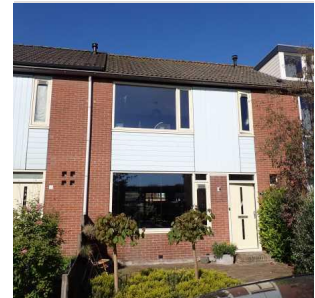
Voor zover dit visueel waarneembaar was tijdens het onderzoek, zijn er geen bijzonderheden aan de woning aangetroffen die een probleem aan de fundering doen vermoeden.

Beoordeling: **Goed**

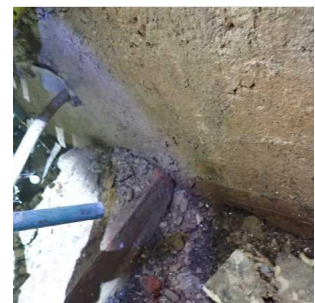
### Funderingsbalk beton

Voor zover dit visueel waarneembaar was tijdens het onderzoek, zijn er geen bijzonderheden aan de woning aangetroffen die een probleem aan de funderingsbalk doen vermoeden.

Beoordeling: **Goed**

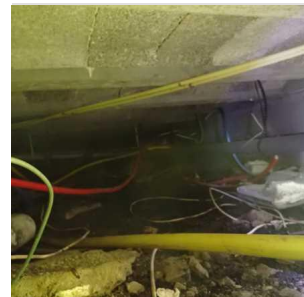
Voor zover visueel waarneembaar zijn er tijdens de keuring geen afwijkingen aan dit onderdeel geconstateerd. Dit onderdeel van de woning / voorziening verkeert in goede conditie en kan functioneren.

Beoordeling: **Goed**

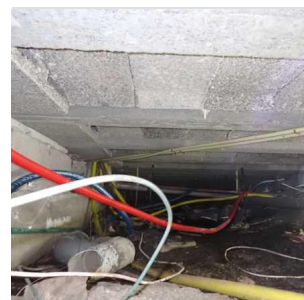
De kruipruimte, voor zover toegankelijk is geweest ten tijde van de inspectie is (vanaf het vloerluik) geheel te overzien. De inspectie is vanaf deze locatie visueel uitgevoerd. Er is voldoende hoogte in de kruipruimte. Hierdoor is onderhoud goed mogelijk. Bij verblijf in kruipruimtes dient u altijd ter zekerheid voor een 'wacht' bij het luik te zorgen. Deze visuele inspectie is echter uitgevoerd vanaf het luik.

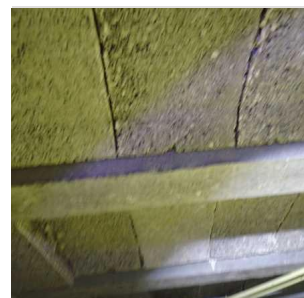
### Vloeren (onderzijde) - Beton niet geïsoleerd

Voor zover visueel waarneembaar zijn er tijdens de keuring geen afwijkingen aan de vloer geconstateerd. Dit onderdeel / voorziening verkeert in goede conditie en kan functioneren. De geïnspecteerde vloer, rondom het (inspectie)luik, verkeert in een voldoende conditie.

Beoordeling: **Goed**

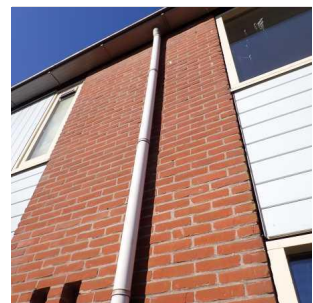
Voor zover visueel waarneembaar zijn er tijdens de keuring geen afwijkingen aan het metselwerk geconstateerd. Dit onderdeel / voorziening verkeert in goede conditie en kan functioneren.

Beoordeling: **Goed**

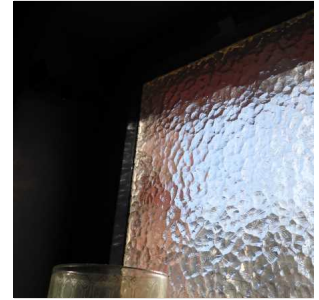
De aanwezige beglazing is gecontroleerd op lekkage en breuk, dit is niet opgemerkt. De beglazing verkeert in een goede conditie, er zijn geen gebreken opgemerkt. Het geheel kan functioneren.

Beoordeling: **Goed**

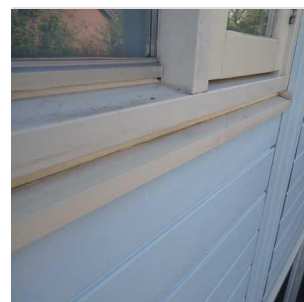
Voor zover visueel waarneembaar zijn er tijdens de inspectie geen afwijkingen aan de waterkerende voorziening geconstateerd. Dit onderdeel / voorziening verkeert in goede conditie en kan functioneren.

Beoordeling: **Goed**

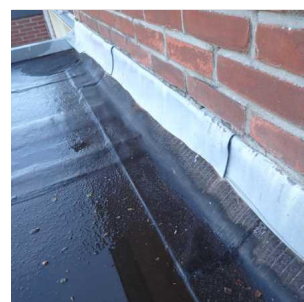
### Lood

Voor zover visueel waarneembaar zijn er tijdens de inspectie geen afwijkingen aan de waterkerende voorziening geconstateerd. Dit onderdeel / voorziening verkeert in goede conditie en kan functioneren.

Beoordeling: **Goed**

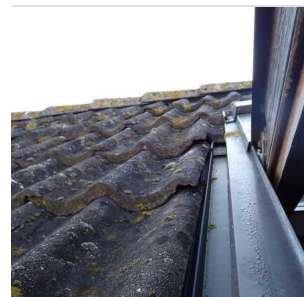
Het dakvlak, de afwerkingen inclusief de bedekking van het hoofdgebouw zijn geïnspecteerd. Hierbij zijn geen gebreken opgemerkt. Het geheel verkeert in een voldoende conditie. Het advies is om jaarlijks de dakbedekking te inspecteren en de bevestiging van eventueel losse onderdelen te herstellen.

Beoordeling: **Goed**

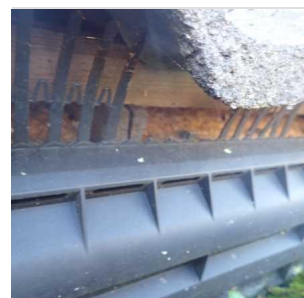
Het dakbeschoot van het hoofddak verkeert in een toereikende conditie. Er zijn geen gebreken aan dit deel van het dak opgemerkt. Het dakbeschoot is (voorzover dit waarneembaar was) deels en zeer plaatselijk geïnspecteerd. Het is in de meeste gevallen, i.v.m de afwerkingen onmogelijk om het hele dakvlak te inspecteren.

Beoordeling: **Goed**

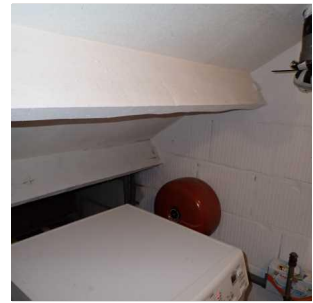
De dakconstructie is geïnspecteerd. Dit betreft een visuele inspectie. De constructie verkeert in een voldoende conditie. Er zijn, voor zover de inspectie aan dit element is uitgevoerd, geen zichtbare gebreken opgemerkt. Het is vanzelf onmogelijk om het hele dakvlak te inspecteren.

Beoordeling: **Goed**

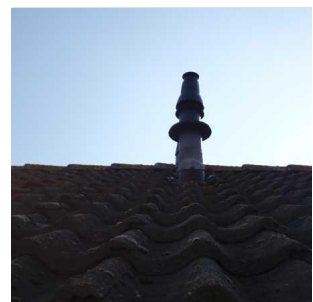
Voor zover visueel waarneembaar zijn er tijdens de keuring geen afwijkingen aan deze doorvoer geconstateerd. Deze doorvoer verkeert in goede conditie en kan functioneren. Het model van de dakdoorvoer en daarmee de aansluitingen met het dak zijn voldoende op elkaar afgestemd, de aansluitingen tussen doorvoer en dakbedekking is voldoende.

Beoordeling: **Goed**

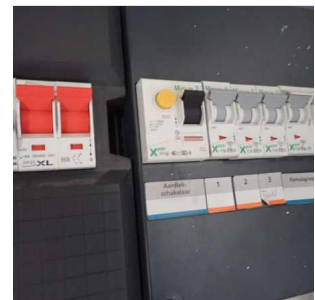
Indien u zekerheid wenst over het veilig en goed functioneren van deze schakelaars zullen deze moeten worden doorgemeten. U kunt hiervoor contact met ons opnemen of een plaatselijk elektricien een meting laten uitvoeren.

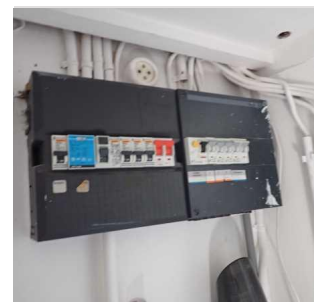
### Elektra - Groepenkast

Voor zover visueel waarneembaar zijn er tijdens de keuring geen afwijkingen aan de groepenkast geconstateerd. Dit onderdeel / voorziening verkeert in goede conditie en kan functioneren.

Beoordeling: **Goed**

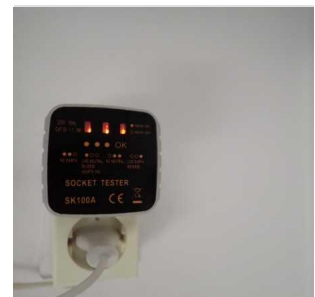
### Elektra - Randaarding

Voor zover visueel waarneembaar zijn er tijdens de keuring geen afwijkingen aan de randaarding geconstateerd.

Beoordeling: **Goed**

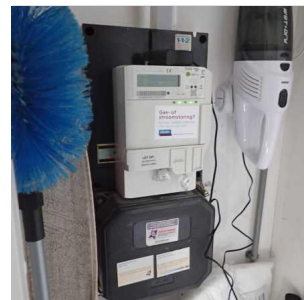
### Elektra - Systeem

Voor zover visueel waarneembaar zijn er tijdens de keuring geen afwijkingen aan het systeem geconstateerd. De wandcontactdozen en het schakelmateriaal verkeren in een goede conditie.

Beoordeling: **Goed**

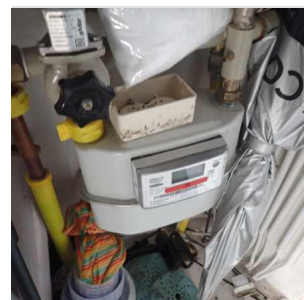
## Gas

Er zijn geen gebreken aan het gassysteem aangetroffen. De beoordeling is beperkt, maar wordt, voor zover zichtbaar, zo zorgvuldig mogelijk uitgevoerd. De gasinstallatie wordt visueel geïnspecteerd en dus niet gekeurd.

Beoordeling: **Goed**

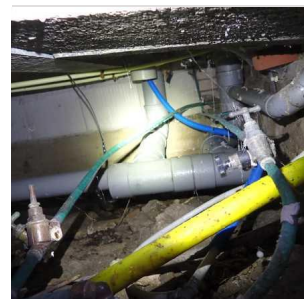
De rioleringen (en eventuele standleiding) verkeren in een voldoende conditie. Voor zover zichtbaar functioneert de riolering voldoende en is er voldoende afschot. De bevestiging is voldoende. Er zijn geen bijzonderheden aangetroffen.

Beoordeling: **Goed**

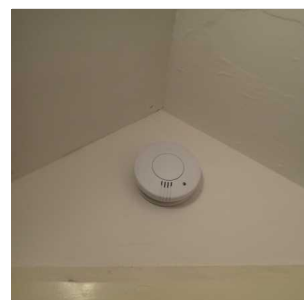
## Veiligheidsinstallatie - Rookmelder

In dit object zijn voldoende rookmelders aanwezig. Op de melders zit een testknop. Wij adviseren u deze bij voorkeur twee maal per jaar op signaal te testen. De melder dient verder te worden onderhouden (reinigen) en mag niet worden geschilderd. Rookmelders dienen op alle verdiepingen aanwezig te zijn.

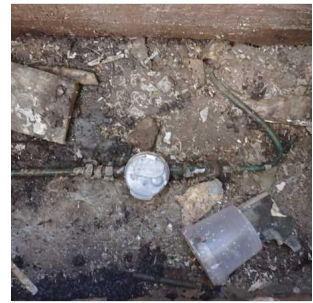
Enkele tappunten zijn gecontroleerd. De hoeveelheid waterafgifte is voldoende. Het gehele systeem functioneert voldoende. Er zijn geen bijzonderheden aangetroffen.

Beoordeling: **Goed**

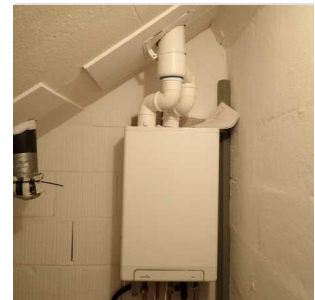
Voor zover visueel waarneembaar zijn er tijdens de keuring geen afwijkingen aan de CV ketel geconstateerd. Dit onderdeel / voorziening verkeert in goede conditie en kan functioneren.

Beoordeling: **Goed**

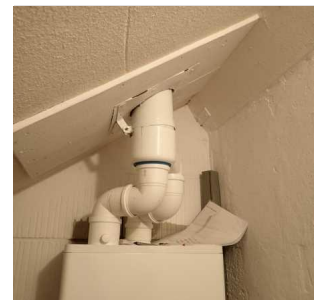
Er zijn geen gebreken aan de bevestiging van de rookgasafvoer. De rookgasafvoer verkeert in goede conditie en kan functioneren.

Beoordeling: **Goed**

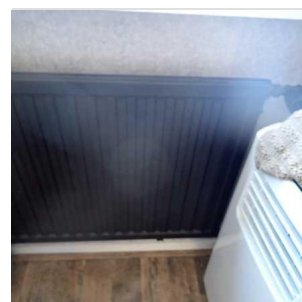
Voor zover visueel waarneembaar zijn er tijdens de keuring geen afwijkingen aan het systeem geconstateerd. Dit onderdeel / voorziening verkeert in goede conditie en kan functioneren.

Beoordeling: **Goed**

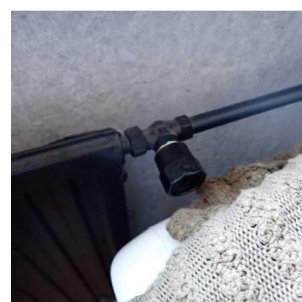
### Afsluiters

De afsluiters verkeren, voor zover deze zijn geïnspecteerd, in een voldoende conditie. Geen bijzonderheden aangetroffen.

Beoordeling: **Goed**

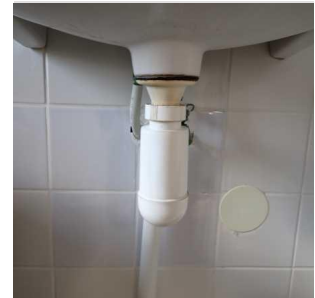
Voor zover visueel waarneembaar zijn er tijdens de keuring geen afwijkingen aan de afvoer geconstateerd. Dit onderdeel / voorziening verkeert in goede conditie en kan functioneren

Beoordeling: **Goed**

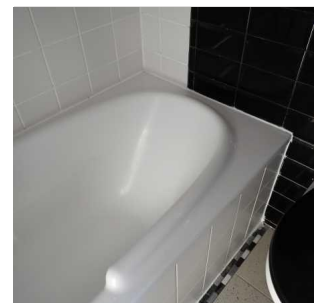
Voor zover visueel waarneembaar zijn er tijdens de keuring geen afwijkingen aan het bad geconstateerd. Dit onderdeel / voorziening verkeert in goede conditie en kan functioneren.

Beoordeling: **Goed**

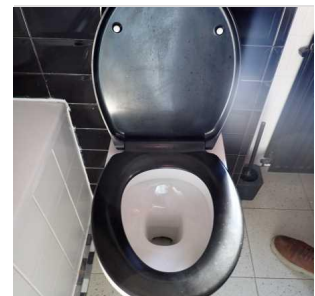
Voor zover visueel waarneembaar zijn er tijdens de keuring geen afwijkingen aan de toiletpot geconstateerd. Dit onderdeel / voorziening verkeert in goede conditie en kan functioneren.

Beoordeling: **Goed**

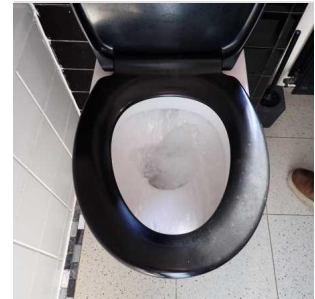
Tijdens de controle aan het toilet is mede gecontroleerd of het water vlot wegspoelt en niet 'blijft hangen'. Eventuele vertragingen in het afvoeren van dit afvalwater kunnen een indicatie zijn dat er (beginnende) rioolproblemen zijn. In dit geval is er bij deze controle geen probleem opgemerkt. De doorspoeling verloopt vlot en 'soepel'.

Beoordeling: **Goed**

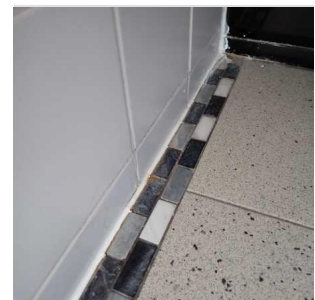
Voor zover visueel waarneembaar zijn er tijdens de keuring geen afwijkingen aan de vloer en afwerking geconstateerd. Dit onderdeel / voorziening verkeert in goede conditie en kan functioneren

Beoordeling: **Goed**

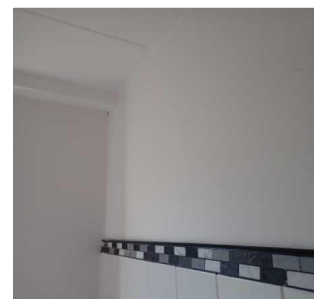
Voor zover visueel waarneembaar zijn er tijdens de keuring geen afwijkingen aan de wanden en afwerking geconstateerd. Dit onderdeel / voorziening verkeert in goede conditie en kan functioneren

Beoordeling: **Goed**

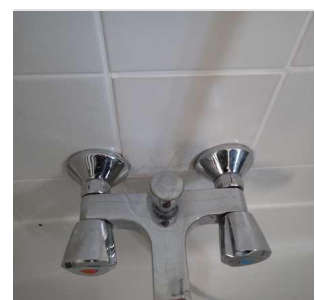
Bij het bekloppen van het tegelwerk is een "hol" geluid waarneembaar. Over het algemeen betekent dit dat er een holle ruimte achter het tegelwerk aanwezig is. In elk geval is op die plaatsen de hechting met de ondergrond niet optimaal. Vooralsnog kan wat ons betreft de huidige situatie gehandhaafd blijven.

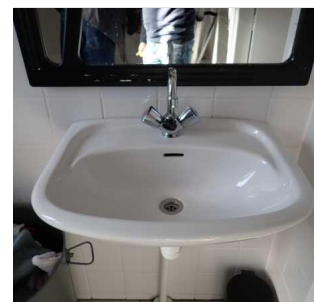
Voor zover visueel waarneembaar zijn er tijdens de keuring geen afwijkingen aan de wasbak geconstateerd. Dit onderdeel / voorziening verkeert in goede conditie en kan functioneren.

Beoordeling: **Goed**

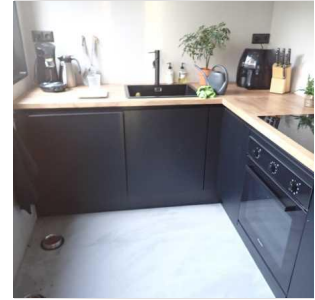
Het hang- en sluitwerk van de keukenkastdeuren verkeert in een voldoende conditie. Het geheel kan goed functioneren. Er zijn geen gebreken.

Beoordeling: **Goed**

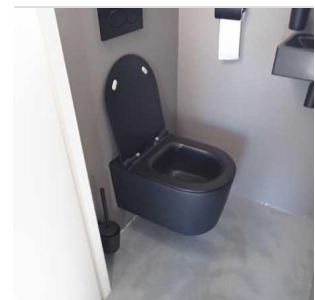
Voor zover visueel waarneembaar zijn er tijdens de keuring geen afwijkingen aan de toiletpot geconstateerd. Dit onderdeel / voorziening verkeert in goede conditie en kan functioneren

Beoordeling: **Goed**

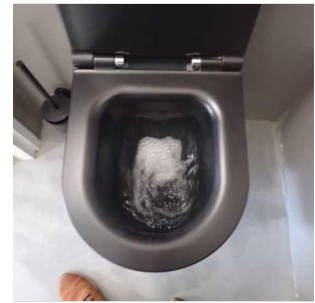
Tijdens de controle aan het toilet is mede gecontroleerd of het water vlot wegspoelt en niet 'blijft hangen'. Eventuele vertragingen in het afvoeren van dit afvalwater kunnen een indicatie zijn dat er (beginnende) rioolproblemen zijn. In dit geval is er bij deze controle geen probleem opgemerkt. De doorspoeling verloopt vlot en 'soepel'.

Beoordeling: **Goed**

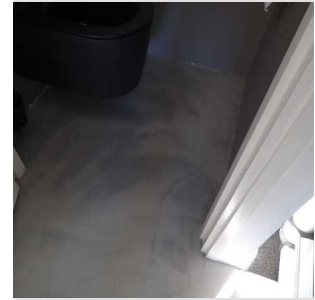
Voor zover visueel waarneembaar zijn er tijdens de keuring geen afwijkingen aan de vloer en de afwerking geconstateerd. Dit onderdeel / voorziening verkeert in goede conditie en kan functioneren.

Beoordeling: **Goed**

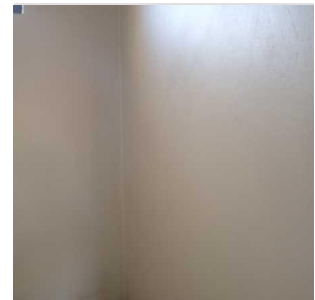
Voor zover visueel waarneembaar zijn er tijdens de keuring geen afwijkingen aan de wanden en de afwerking geconstateerd. Deze is op enkele plaatsen gecontroleerd op bevestiging. De afwerking zit voldoende vast. De hechting is voldoende. Dit onderdeel / voorziening verkeert in goede conditie en kan functioneren.

Beoordeling: **Goed**

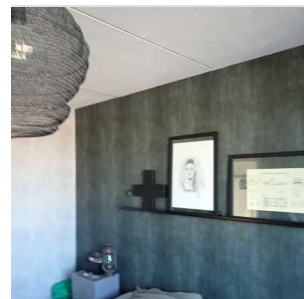
Voor zover visueel waarneembaar zijn er tijdens de keuring geen afwijkingen aan dit onderdeel geconstateerd. Dit onderdeel / voorziening verkeert in goede conditie en kan functioneren.

Beoordeling: **Goed**

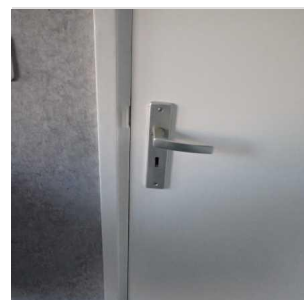
Het hang- en sluitwerk functioneert voldoende. Regulier onderhoud dient op termijn te worden uitgevoerd.

Beoordeling: **Goed**

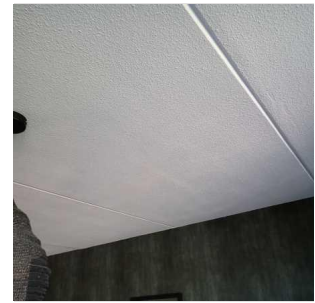
Voor zover visueel waarneembaar zijn er tijdens de keuring geen afwijkingen aan de plafonds geconstateerd. Dit onderdeel / voorziening verkeert in goede conditie en kan functioneren.

Beoordeling: **Goed**
