Bouwtechnische keuring

Proefpolder 369, Andijk
7 november 2024 12:00

Keuring is uitgevoerd door David Kay - Homekeur BV voor W. Boode

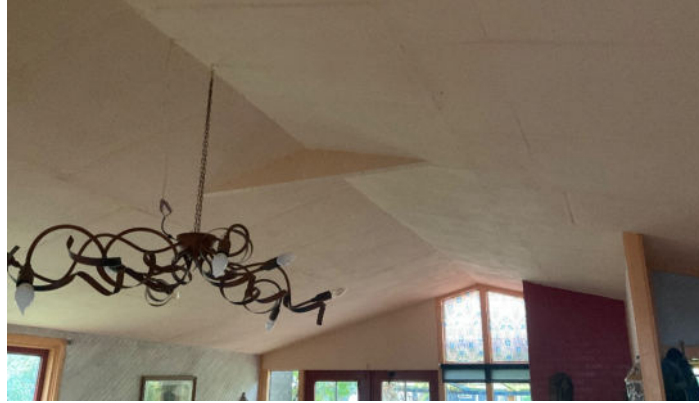
5 Kap/dak constructie van de woning

Niet waarneembaar

De kap, dak, gordingen en spanten constructie is van binnenuit NIET zichtbaar, er is naar deze elementen dus geen onderzoek mogelijk geweest. Toch is het geheel voor zover als mogelijk op deugdelijkheid en constructieve veiligheid gecontroleerd. Deels is dan gezocht naar indicatoren die aanleiding zouden kunnen geven of een indicator zouden kunnen zijn voor afwijkingen of gebreken achter de afwerkingen en/of betimmeringen. Indien van toepassing, en voor zover de inspecteur dat visueel waar heeft kunnen nemen, zijn hierover in het verdere van deze rapportage opmerkingen gemaakt

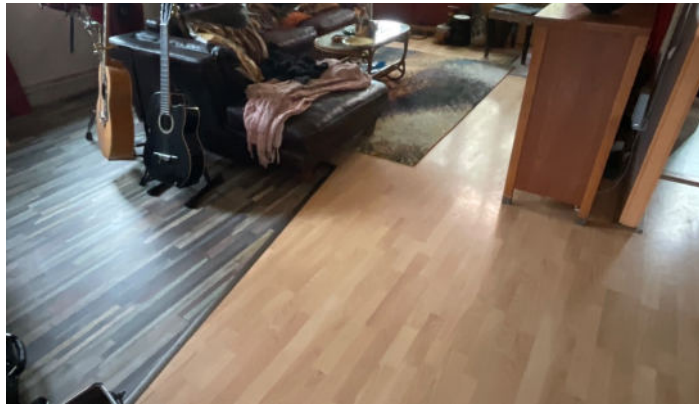
In de woning zijn betonnen en/of steenachtige vloeren aanwezig. Deze vloeren kunnen aan de bovenzijde niet worden geïnspecteerd indien op de vloer een afwerking of bedekking aanwezig is geweest ten tijde van de inspectie.

Voor zover visueel is waar te nemen kan worden aangenomen dat geen gebreken aan de bovenzijde van de vloer aanwezig zijn.

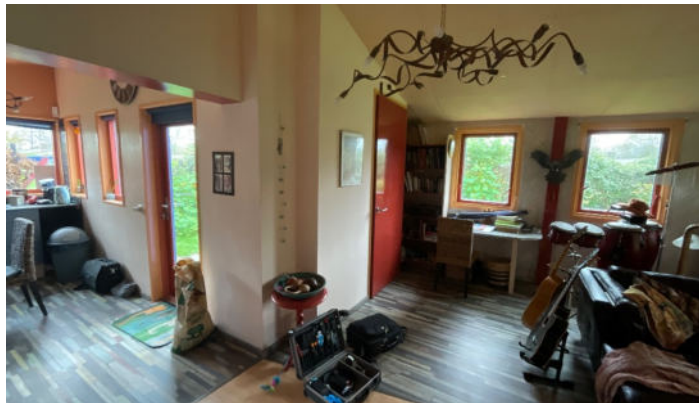
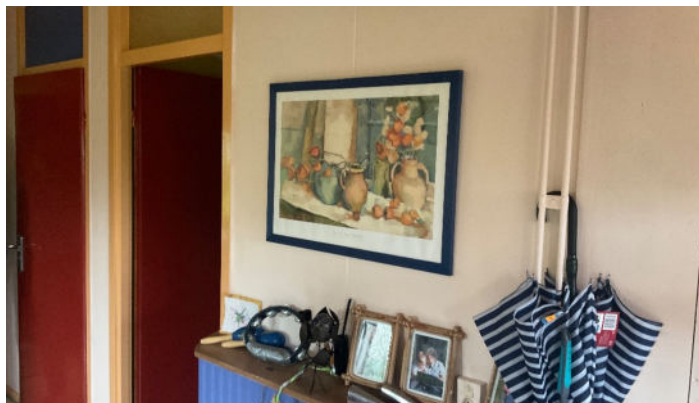
9.4 Wanden in de woning

Er zijn (deels of meerdere) binnenwanden/muren aanwezig welke zijn voorzien van een plaatmateriaal of mogelijk gipsplaat. Bij dergelijke wanden moet altijd rekening worden gehouden met een aantal nadelen zoals dat de geluidsdichtheid niet optimaal zal wezen en het ophangen of monteren van zaken aan de wanden alleen met speciale bevestigingsmaterialen is te realiseren.

Geen gebreken aan de wanden in de woning voor zover visueel waarneembaar. Let op: meubilair is niet verplaatst.

De originele bouwmuren zijn (deels of meerdere) voorzien van een voorzetwand. Het is niet bekend en ook niet te controleren of er wel of geen gebreken zijn aan de achterliggende bouwmuren, dit is niet gecontroleerd! Vanwege deze voorzetwanden konden ook geen vochtmetingen worden gedaan, over zaken zoals optrekkend vocht en dergelijke kunnen geen uitspraken worden gedaan.

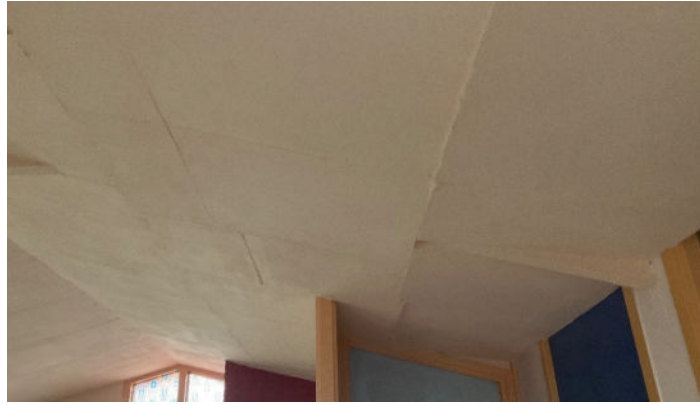
Plafonds (deels of meerdere) in de woning zijn voorzien van gipsplaten.

Aan de plafonds zijn geen gebreken opgemerkt.

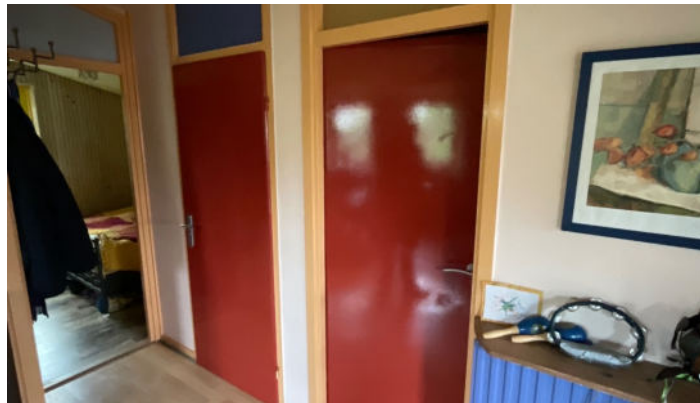
10.1 Binnenkozijnen & deuren

Al het schilderwerk in de woning is gezien en gecontroleerd. Hiermee wordt bedoeld alle kozijnen in de woning, de binnendeuren, eventueel trap schilderwerk en al het overige schilderwerk. Dit schilderwerk verkeert gemiddeld in een goede conditie. Er is geen onderhoudshandeling noodzakelijk op de korte of middellange termijn. Eventuele persoonlijke smaken en kleurstellingen of combinaties zijn vanzelf in deze beoordeling buiten beschouwing gelaten. Regulier en periodiek terugkerend schilderwerk is niet opgenomen in deze begroting, op termijn moet al het schilderwerk altijd worden uitgevoerd.

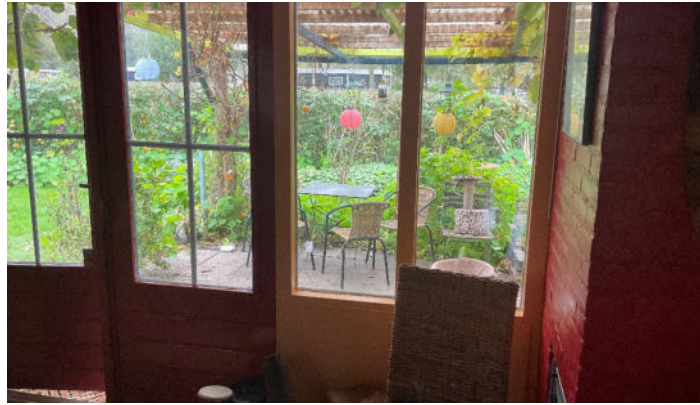
10.2 Buitenkozijnen aan binnenzijde

Het schilderwerk van de buitenkozijnen is aan de binnenzijde gezien en gecontroleerd. Dit schilderwerk verkeert gemiddeld in een goede conditie. Er is geen onderhoudshandeling noodzakelijk op de korte of middellange termijn. Eventuele persoonlijke smaken en kleurstellingen of combinaties zijn vanzelf in deze beoordeling buiten beschouwing gelaten. Regulier en periodiek terugkerend schilderwerk is niet opgenomen in deze begroting, op termijn moet al het schilderwerk altijd worden uitgevoerd.

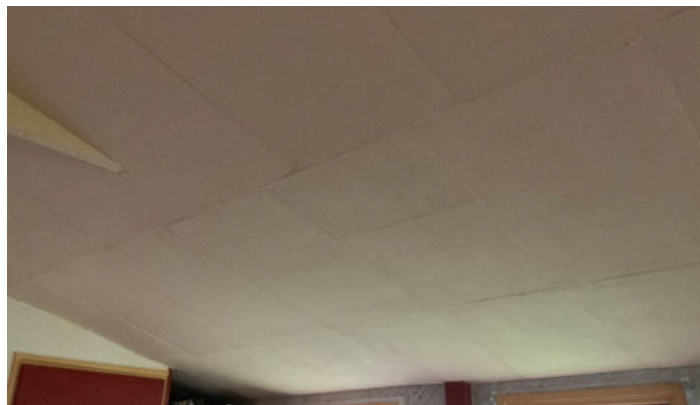
10.3 Plafond schilder en sauswerk

Het schilder en sauswerk van alle plafonds in de woning is gezien en gecontroleerd. Dit schilder en sauswerk verkeert gemiddeld in een goede conditie. Er is geen onderhoudshandeling noodzakelijk op de korte of middellange termijn. Eventuele persoonlijke smaken en kleurstellingen of combinaties zijn vanzelf in deze beoordeling buiten beschouwing gelaten. Regulier en periodiek terugkerend schilderwerk is niet opgenomen in deze begroting, op termijn moet al het schilderwerk altijd worden uitgevoerd.

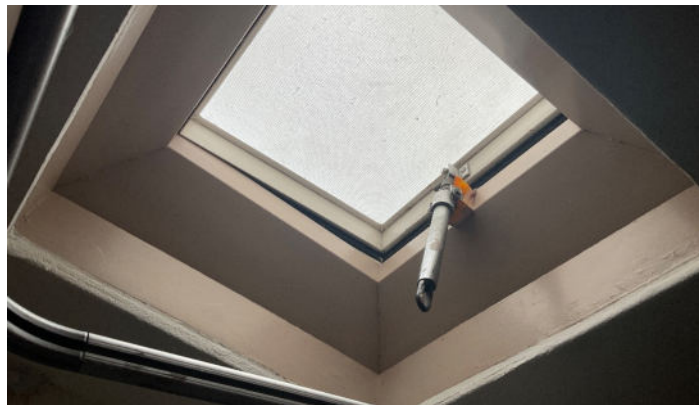
Opmerkingen ventilatie

Het raam openzetten in de badkamer biedt vaak de verkeerde ventilatie. Wanneer het buiten kouder is dan binnen, komt er in plaats van warme lucht koude lucht naar binnen. Koude lucht neemt minder vocht op dan warme lucht en zo ontstaat er condens. Dit condens moet juist worden vermeden. Het is het beste om de badkamer warm te houden. Houd het raam dicht na het douchen of badderen. Daarnaast ventileert een raam onvoldoende om schimmelvorming tegen te gaan. Het is dus echt nodig om een ventilatiesysteem in de badkamer te hebben welke de vochtige lucht wegzuigt uit de badkamer.

- De ventilatie kan worden verbeterd door een badkamerventilator te installeren. Hiermee wordt op efficiënte manier de vochtige lucht naar buiten toe afgevoerd, waardoor de badkamer minder vochtig wordt en sneller droogt. In een droge omgeving kunnen schimmels niet groeien. Badkamerventilators zijn niet duur en niet moeilijk om te installeren.
- De ventilatie kan verder worden verbeterd door onder de deur een kier aan te brengen minimaal 1 cm. In voorkomende gevallen kan ook gekozen worden om een rooster in de deur te plaatsen. De luchtstromen moeten kunnen circuleren, zeker voor een badkamer is dit van groot belang, onvoldoende ventilatie zorgt voor schimmel op plafonds, voegen en mogelijk ook de wanden. Wij adviseren dan ook om de deur aan de onderzijde iets in te korten of een rooster in de deur te plaatsen.

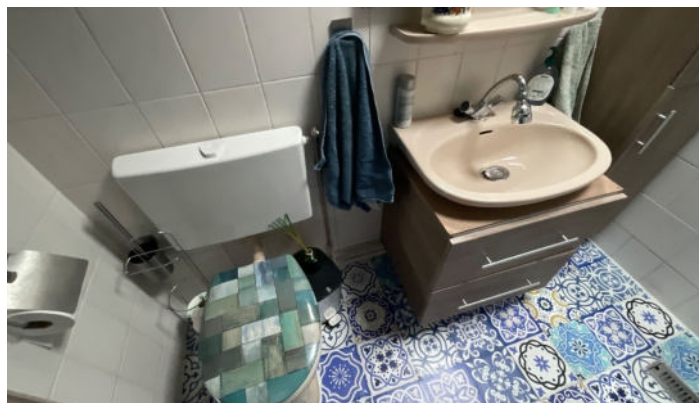
Overige opmerkingen badkamer

De badkamer en voorzieningen in de badkamer zijn op overige gebreken en functioneren gecontroleerd, deze zijn niet opgemerkt.

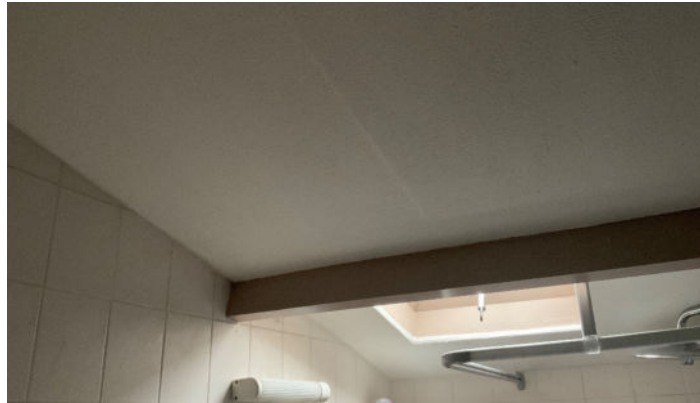
Wand schilder en sauswerk

Het plafond (en eventueel wand) saus en/of schilderwerk verkeert in een goede conditie. Het geheel is prima onderhouden, er zijn geen gebreken of opmerkingen. Regulier en periodiek terugkerend schilderwerk is niet opgenomen in deze begroting, op termijn moet al het schilderwerk altijd worden uitgevoerd.

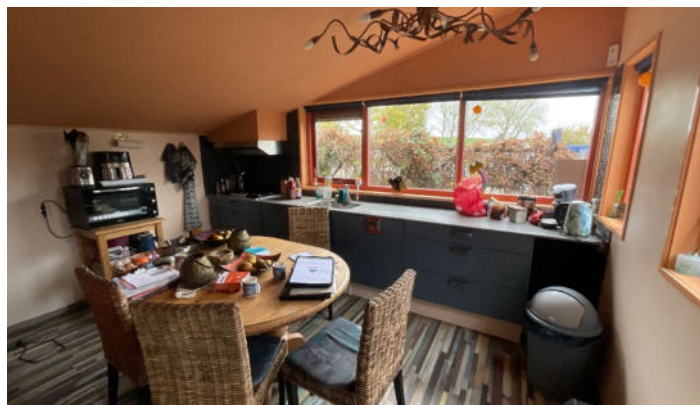
Algehele indruk keuken

De gehele keuken is functioneel, alles lijkt te functioneren. Hier is normaal mee omgegaan, de keuken kan gehandhaafd blijven.

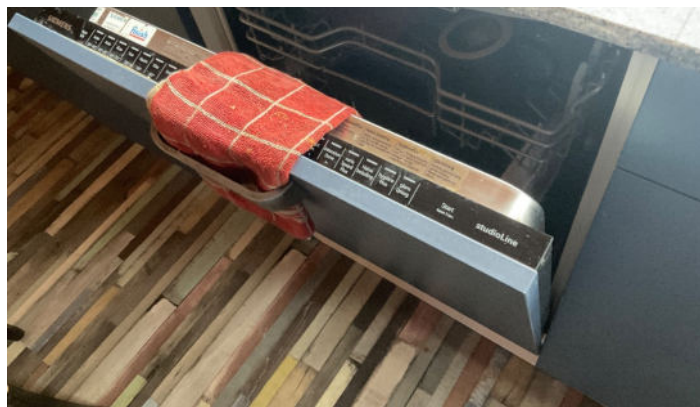
Keukenmeubel/kast

De keukenkasten, deuren, lades en overige (vaste) keukenmeubel onderdelen zijn allemaal gecontroleerd op de aanwezigheid van alle onderdelen en op functionaliteit. Alles zoals omschreven lijkt voldoende te kunnen functioneren. In de praktijk en bij dagelijks gebruik kan altijd blijken dat het één of andere onderdeel toch niet werkt zoals verwacht of in mindere mate.

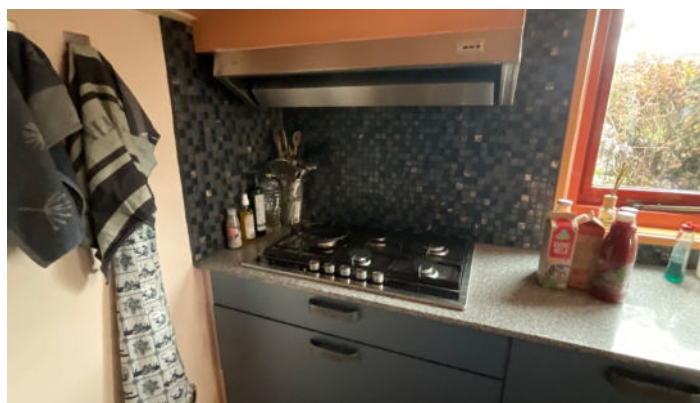
Keukenapparatuur

De keukenapparatuur is allemaal globaal gecontroleerd op de aanwezigheid van alle onderdelen en op functionaliteit. Alle apparaten lijken voldoende te kunnen functioneren. Let op: de apparaten zijn uitsluitend visueel en uitwendig gecontroleerd op gebreken. In de praktijk zal moeten worden ervaren of de apparatuur inderdaad volledig functioneel is.

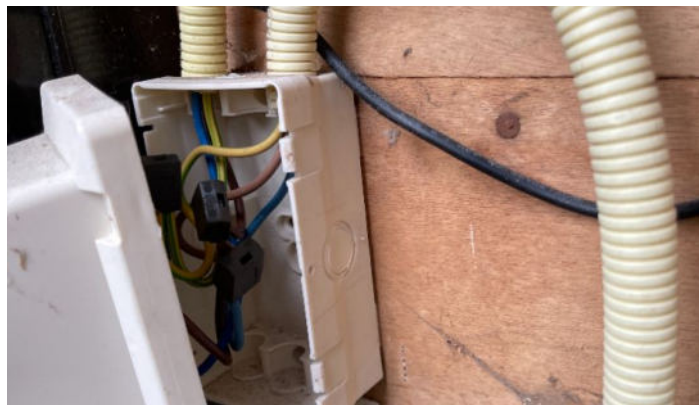
Er zijn geen gebreken opgemerkt aan de bedrading voor zover deze zichtbaar zijn geweest tijdens de inspectie, de bedrading is recent en kan gehandhaafd blijven. Het is mogelijk dat in het systeem niet overal de juiste kleuren zijn gebruikt conform de (Europese) gestandaardiseerde kleuren. Afwijkende of gewisselde kleuren is niet handig maar staat een goed functioneren van de installatie niet in de weg.

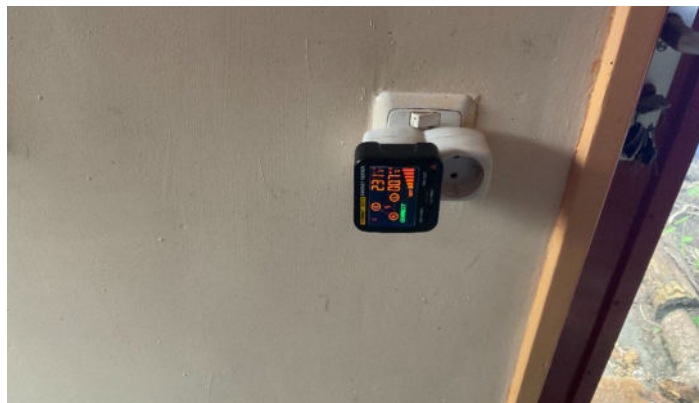
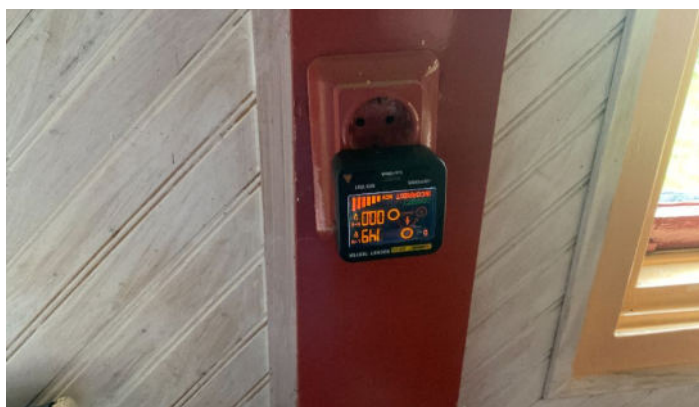
Randaarde op wandcontactdozen

Onvoldoende

Tijdens de bouwkundige keuring is daar waar aanwezig en op basis van een steekproef de aarding in de wandcontactdozen gecontroleerd. Als huiseigenaar bent u zelf verantwoordelijk voor de veiligheid in uw woning, in dit geval is gebleken bij de meting dat de aarding niet of onvoldoende functioneert in de volgende ruimtes: woonkamer. Bij gebreken adviseren wij altijd een plaatselijke elektricien te betrekken voor een volledige inspectie en keuring van uw installatie, deze kunnen de specifieke gebreken aan de installatie inventariseren en oplossen. Omdat niet duidelijk is wat er eventueel hersteld moet worden en wat hiervan de kosten zijn is een stelpost opgenomen voor in elk geval vervolgonderzoek en beperkte herstelwerkzaamheden.

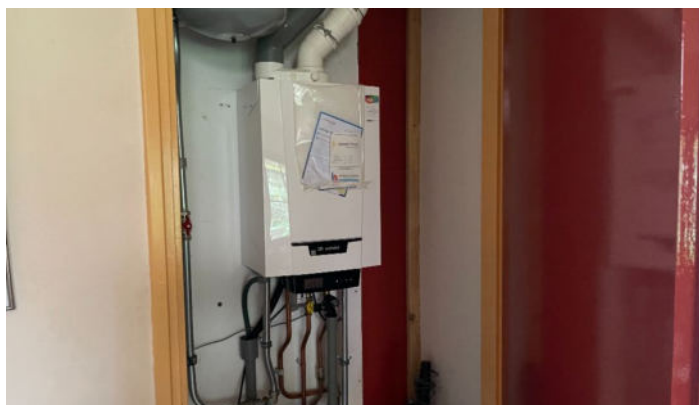
De woning wordt voorzien van warm water door middel van een cv combi ketel. Aan een combi cv ketel moet jaarlijks preventief onderhoud worden uitgevoerd. Het apparaat moet inwendig en uitwendig worden schoongemaakt. De brander moet worden gereinigd en de beveiligings en regelapparatuur moet worden gecontroleerd. Vraag uw installatiebedrijf naar eventuele abonnementsvormen voor dit jaarlijkse onderhoud.

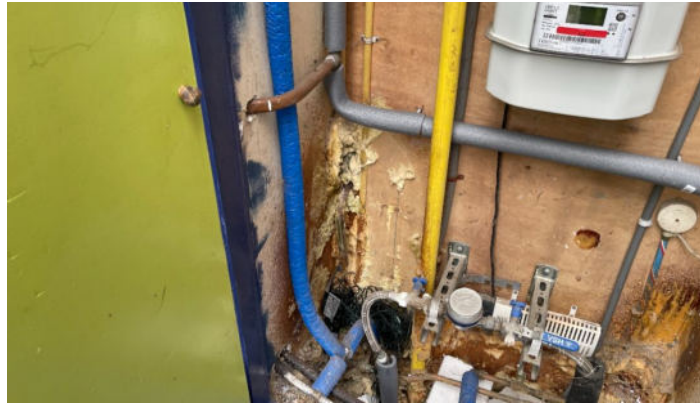
Gebreken en/of opmerkingen watersysteem

Er zijn geen gebreken opgemerkt of zichtbaar die een veilig en goed gebruik van het watersysteem hinderen. Het geheel kan veilig en goed functioneren.

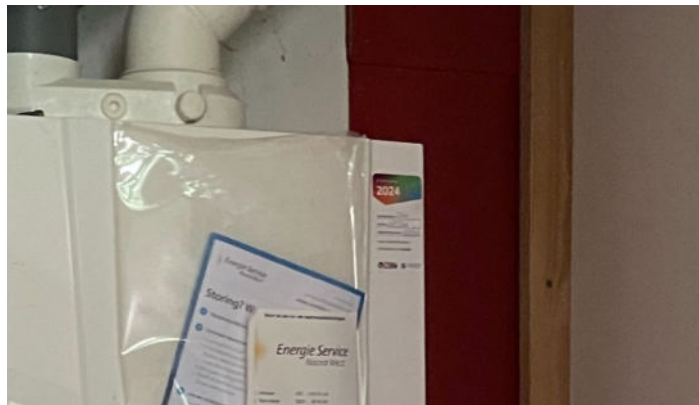
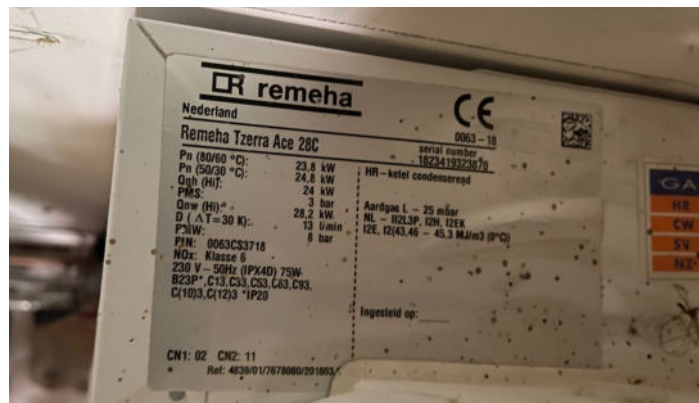
Onderhoud & bouwjaar

Er is regelmatig onderhoud gepleegd aan de CV-ketel, of dit is gezien het bouwjaar nog niet noodzakelijk op dit moment.

Gezien het bouwjaar van de CV-ketel is vervangen niet aan de orde. Het bouwjaar van de CV-ketel is van de periode 2016 t/m 2018.

- Jaarlijks onderhoud aan een CV-ketel wordt geadviseerd.
- Laat het onderhoud vastleggen in het onderhoudsboekje bij de CV ketel.

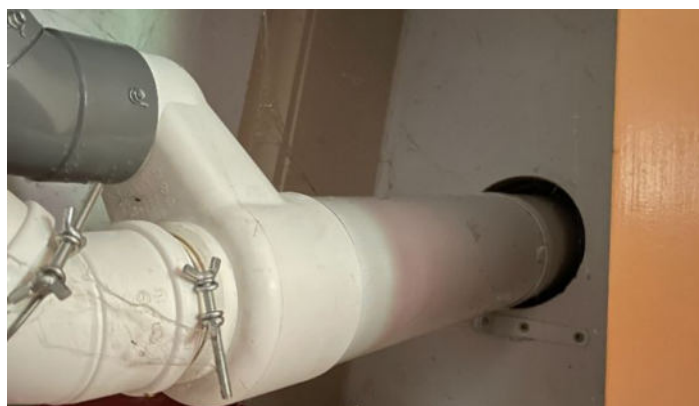
Opmerkingen CV ketel

Met betrekking tot de ketel, koppelingen, aansluitingen, beugeling, bevestiging aanzuiging en rookgasafvoer is gecontroleerd op gebreken, deze zijn niet opgemerkt ten tijde van de inspectie.

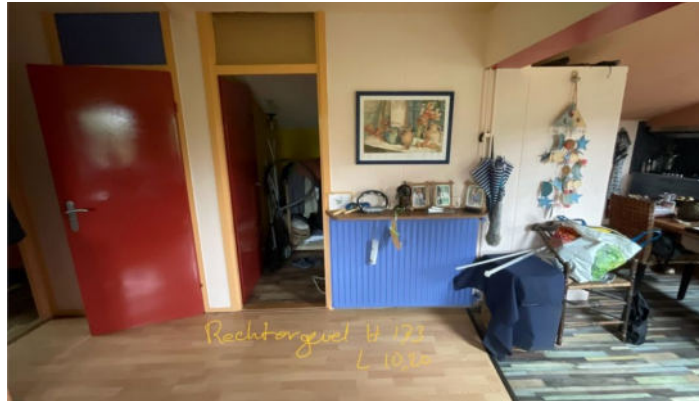
13.16 Radiatoren & leidingwerk

Er zijn geen gebreken opgemerkt aan de radiatoren of het leidingwerk van het verwarmingssysteem, dit lijkt allemaal in orde en kan voldoende functioneren.

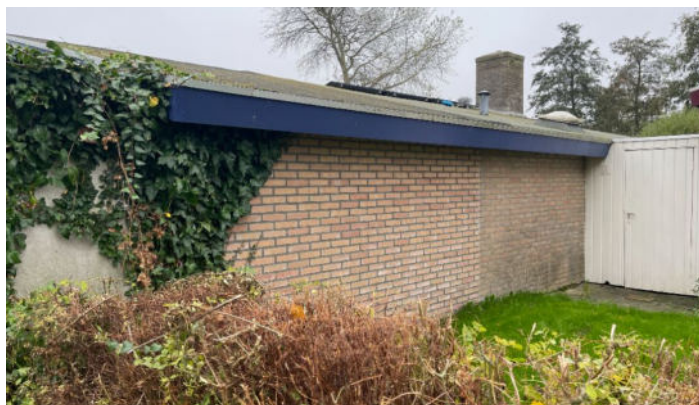
Zoals aangegeven is niet de hele fundering aan alle kanten gezien (of in voorkomende gevallen zelfs geheel niet). Het afgeleide oordeel van datgene wat wel is gezien kan worden samengevat als technisch in voldoende conditie.

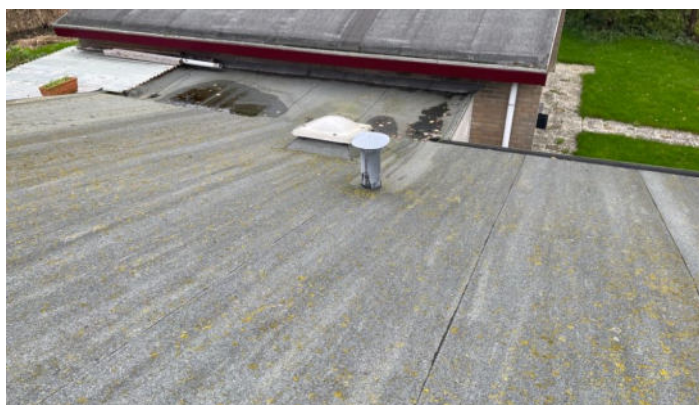
23 Daken

Op het hoofddak van de woning is een bitumen dakbedekking aanwezig. Bitumen dakbedekking, ook wel dakleer genoemd, is een uitstekend materiaal om platte daken zoals aanbouwen, veranda's, dakkapellen of schuren mee te bedekken.

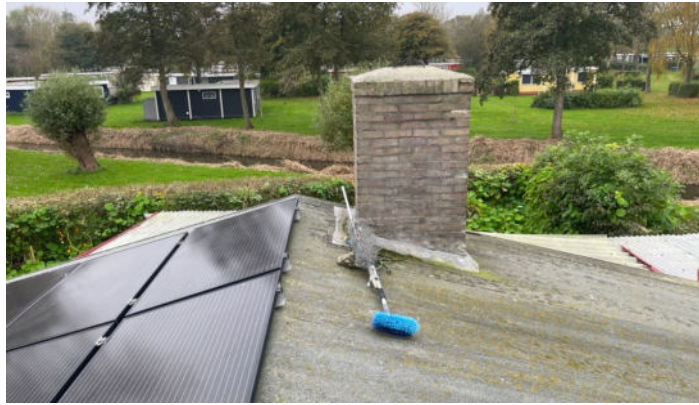
Algehele conditie bitumen dak

De dakbedekking van het hoofddak verkeert in een goede technische conditie en kan nog jaren mee. Een precieze te verwachten levensduur is moeilijk aan te geven en is ook afhankelijk van allerlei factoren zoals weersinvloeden. In elk geval is vervangen voorlopig nog niet aan de orde.

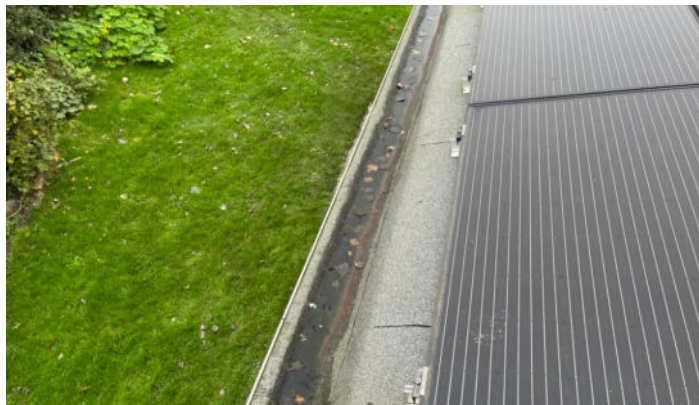
Gebreken bitumen dak

De dakbedekking is gecontroleerd, er zijn geen gebreken opgemerkt.

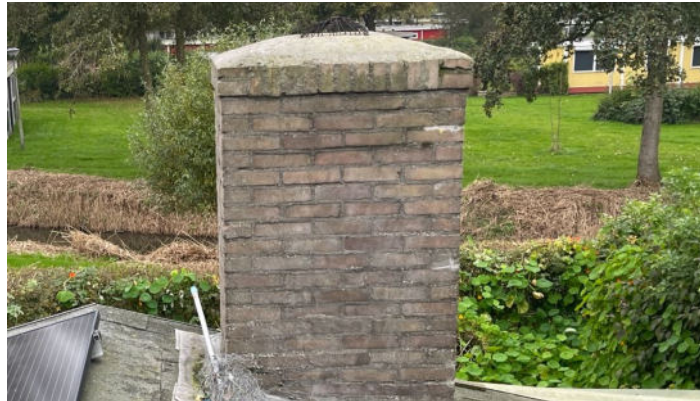
Schoorsteen

Er zijn geen gebreken opgemerkt aan het metsel- en/of voegwerk van de schoorsteen.

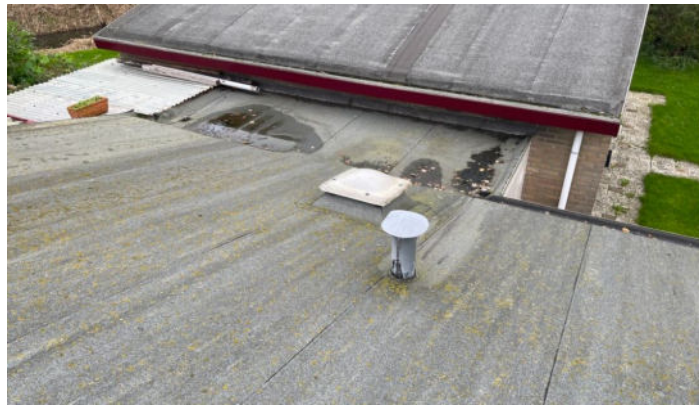
Er zijn dak/gevel doorvoeren aanwezig. Hier zijn geen gebreken aan opgemerkt, de doorvoeren zijn compleet. Er is geen risico op inwateren, de bevestiging is deugdelijk. Het geheel kan zoals bedoeld goed en veilig functioneren.

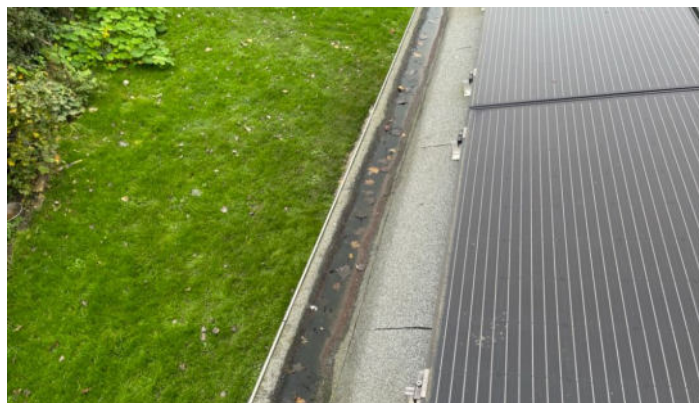
26.7 Bitumen goot

De goten zijn op gebreken, lekkages en afwijkingen gecontroleerd. Deze zijn niet opgemerkt, het geheel is goed onderhouden, regelmatig schoongemaakt en kan voorlopig nog als bedoeld functioneren.

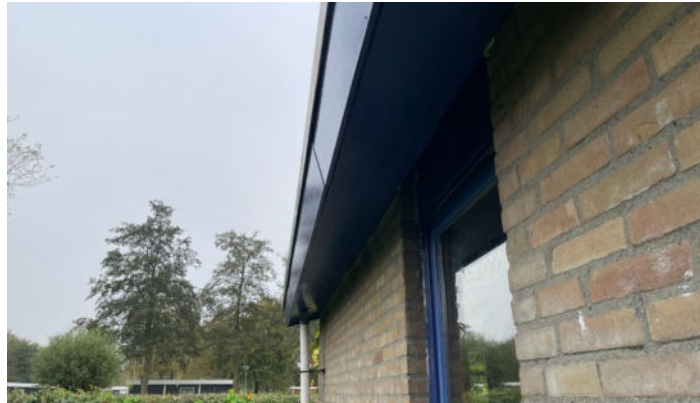
Er zijn geen gebreken of afwijkingen opgemerkt aan de overstek van de woning. Het geheel ziet er goed uit, eventueel schilderwerk wordt elders in dit rapport benoemd.

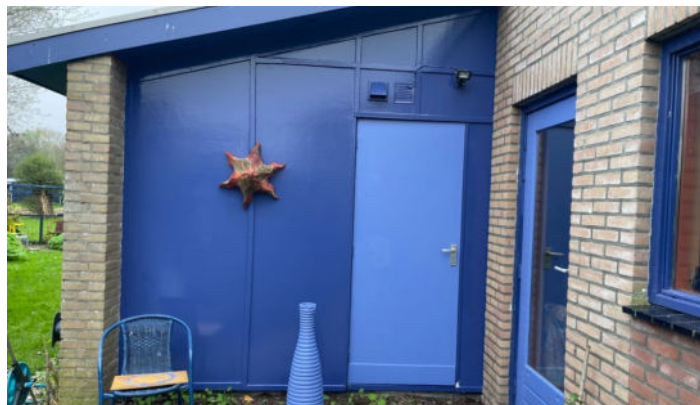
27.2 Boeiboorden

Er zijn geen gebreken of afwijkingen opgemerkt aan de boeiboorden van de woning. Het geheel ziet er goed uit, eventueel schilderwerk wordt elders in dit rapport benoemd.

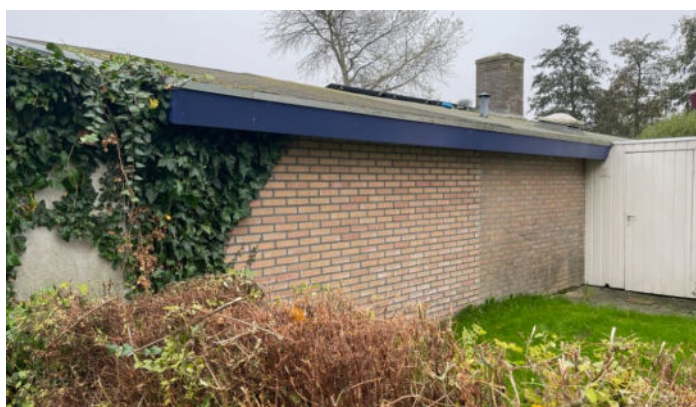
29 Gevels

De woning is voorzien van metselwerk gevels. De gevel is gecontroleerd deels op afstand en deels van nabij, hierbij is ook het voegwerk gecontroleerd op verzanding en op hardheid.

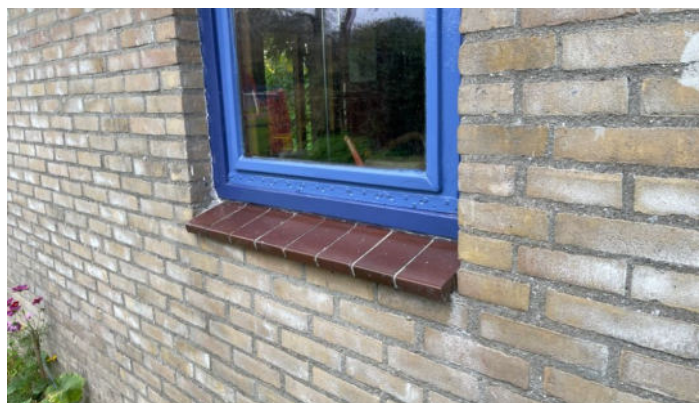
29.9 Overige gebreken/opmerkingen gevels

De gevels zijn op overige gebreken gecontroleerd, deze zijn niet opgemerkt. Er zijn geen overige bevindingen of gebreken te melden voor wat betreft de gevels.

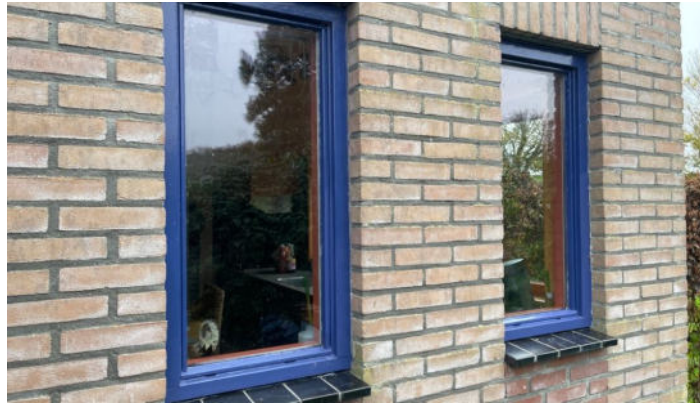
29.10 Lateien of rollaag boven gevelopeningen

Boven de gevelopeningen zijn lateien en/of rollagen aanwezig, deze verkeren in een goede conditie. Hier zijn geen gebreken aan opgemerkt.

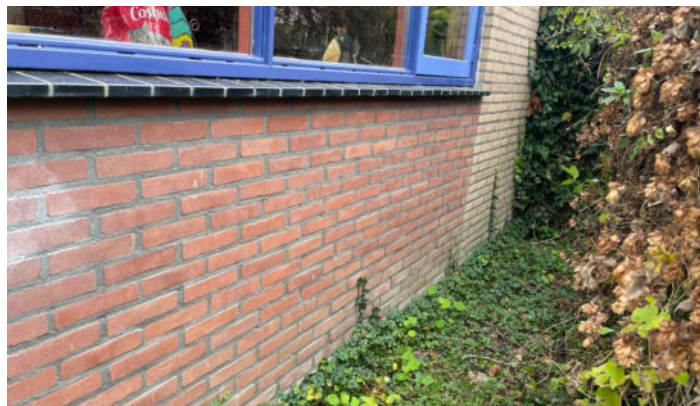
29.11 Trasraam

Aan het trasraam zijn geen gebreken opgemerkt. Dit trasraam kan als bedoeld prima functioneren. Een trasraam of cementraam is het gedeelte van een gemetselde muur van gewoonlijk 5 à 6 lagen onder tot 5 à 6 lagen boven het maaiveld. Het wordt uitgevoerd in harde steen (zogenaamde klinkers) en harde specie met als doel het optrekken van vocht te verhinderen vanuit de bodem rondom een gebouw.

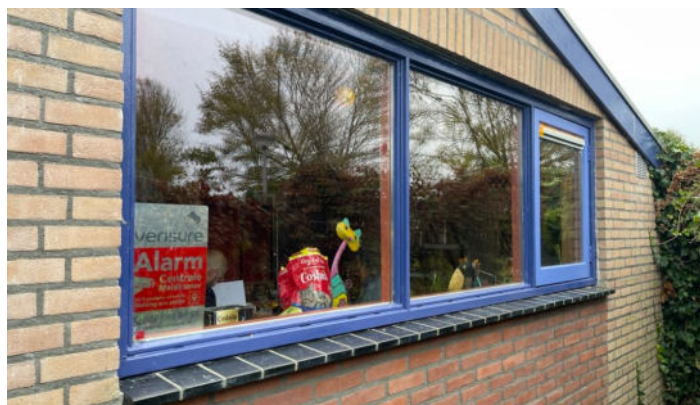
33 Kozijnen en beglazing buitenzijde woning

In de woning zijn houten kozijnen gemonteerd

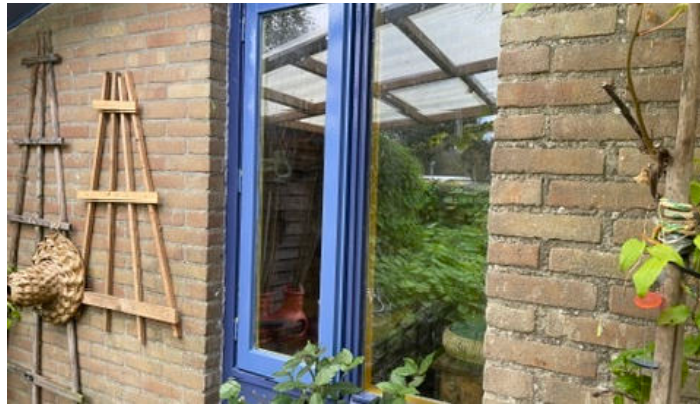
33.5 Afdichting beglazing versus kozijnen en draaiende delen

Het kitwerk tussen de beglazing versus kozijnen en draaiende delen zijn gecontroleerd en verkeren in een prima conditie.

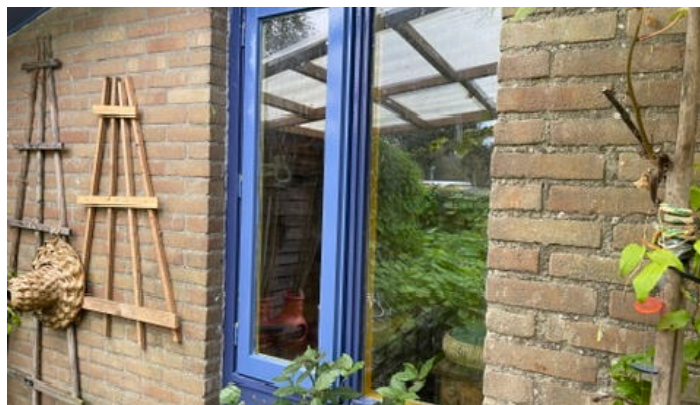
33.9 Beglazing

De isolerende beglazing is op gebreken, breuk en lekkage gecontroleerd, ten tijde van de inspectie is gebleken dat een aantal m2 beglazing moet worden vervangen. De overige beglazing verkeert voor zover zichtbaar in een goede en voldoende conditie.

De woning is (deels) voorzien van oudere isolerende beglazing (ook wel dubbel glas genoemd in de volksmond). Dit is dus geen hoog rendement, HR+ of HR++. Het risico bij dergelijke oudere dubbele beglazing, is de verlijmde strip of randafdichting welke rond het glas is gemonteerd. Deze verlijming komt op enig moment spontaan los, en/of er ontstaan hieraan andere gebreken waardoor de beglazing 'lek' wordt, en aan de binnenzijde kan gaan condenseren.

- Condens is niet altijd direct waarneembaar, lekkage aan dubbele beglazing dus ook niet! Dit is afhankelijk van bijvoorbeeld de weersomstandigheden.
- Bij dergelijke oudere dubbele beglazing kunt u erop rekenen dat dit binnen op kortere of langere termijn vervangen moet worden!

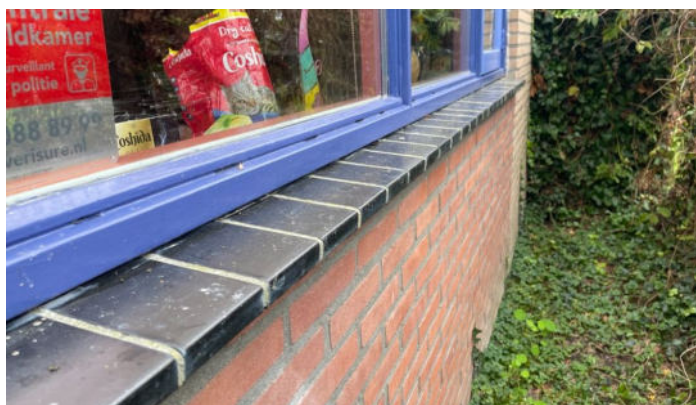
Raamdorpelstenen (keramisch)

De raamdorpelstenen zijn gecontroleerd op gebreken of afwijkingen, deze zijn niet opgemerkt. Het geheel verkeert in een voldoende conditie en kan goed functioneren als afwatering.

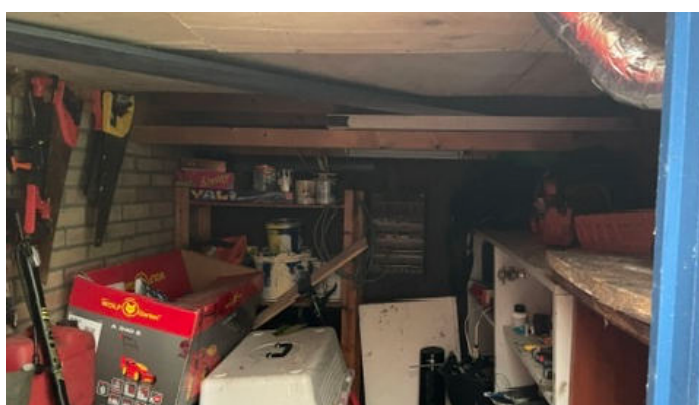
Dakconstructie

De dakconstructie is van binnenuit deels zichtbaar. Het geheel is voor zover als mogelijk op deugdelijkheid en constructieve veiligheid gecontroleerd.

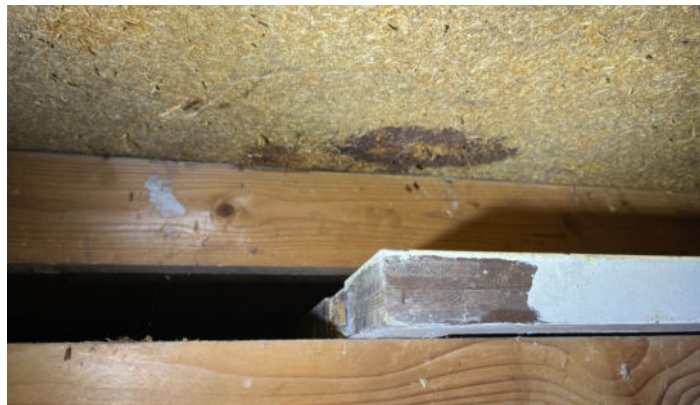
Aan de constructie is niets gewijzigd, ook worden geen afwijkingen opgemerkt en zijn er geen bijzonderheden te vermelden. Het geheel kan als bedoeld deugdelijk en veilig functioneren.

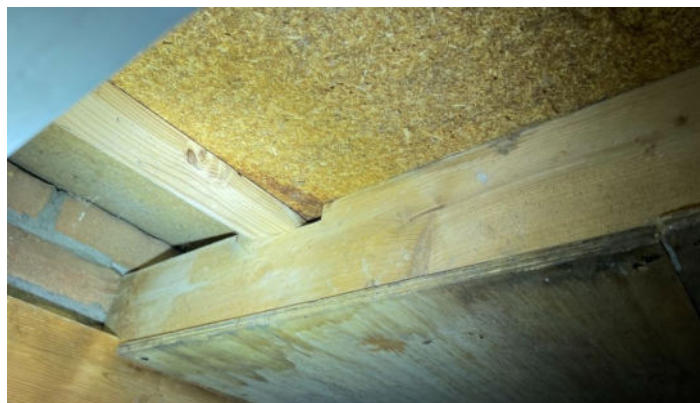
Opmerkingen/gebreken dakconstructie & dakbeschot

Er zijn (ook) niet actieve lekkagesporen, vermoedelijk zijn gebreken op het dak in het verleden al opgelost. Lekkagesporen op balken blijven zeer lang zichtbaar.

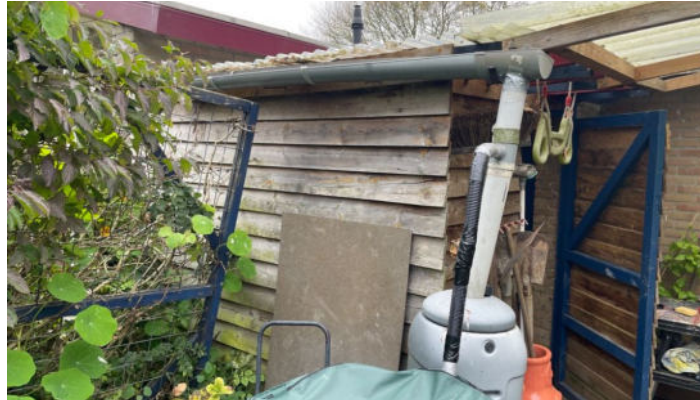
Er zijn gebreken aan de PVC goot van het bijgebouw, deze gebreken kunnen niet meer worden hersteld. In dit geval moet de PVC goot worden vervangen. U kunt overwegen om een minder kwetsbaar materiaal te gebruiken met een langere levensduur. Nadeel is dat de prijs zomaar kan verdubbelen.

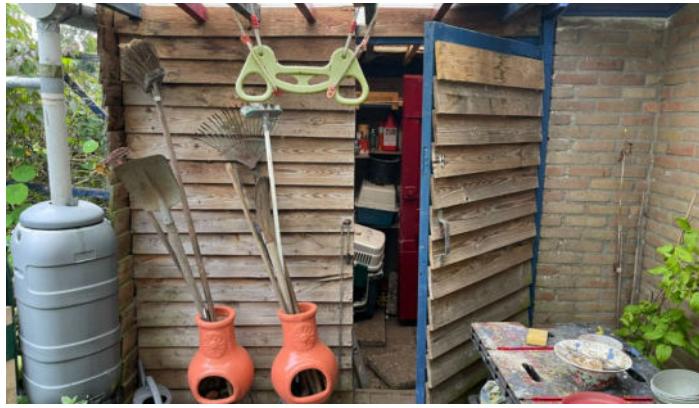
De gevels van het bijgebouw en/of de opstal zijn van houten afwerking en/of de gevels zijn bekleed met een houten afwerking.
