Bouwkundig Rapport

**Keizerskroonweg 96
1611 DL Bovenkarspel**

Op 8 januari 2025 heb ik een bouwkundig onderzoek uitgevoerd aan de Keizerskroonweg 96. Dat heb ik met veel genoegen en naar beste kunnen en weten gedaan. De resultaten van mijn bevindingen en adviezen vindt u terug in dit volledige bouwkundige rapport. Deze voldoet aan de NTA 8060:2021. Dit is de norm die een eenduidige methodiek beschrijft om de bouwkundige staat vast te leggen.

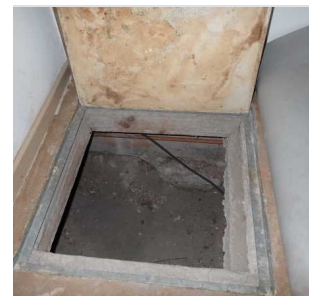
Vloeren (onderzijde) - Beton niet geïsoleerd

Onderzijde vloer

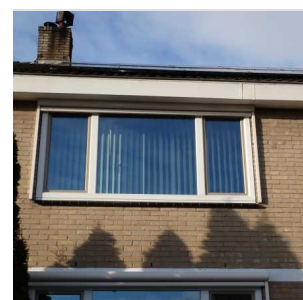
De aanwezige beglazing is gecontroleerd op lekkage en breuk, dit is niet opgemerkt. De beglazing verkeert in een goede conditie, er zijn geen gebreken opgemerkt. Het geheel kan functioneren.

Beoordeling: **Goed**

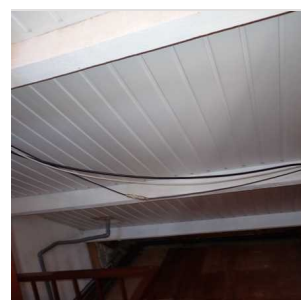
Dak hoofdgebouw - Dakconstructie

Hout

De dakconstructie is geïnspecteerd. Dit betreft een visuele inspectie. De constructie verkeert in een voldoende conditie. Er zijn, voor zover de inspectie aan dit element is uitgevoerd, geen zichtbare gebreken opgemerkt. Het is vanzelf onmogelijk om het hele dakvlak te inspecteren.

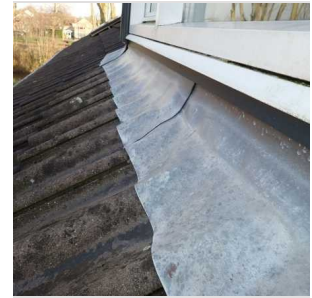
Lood

Conditie van het lood

De loodstroken verkeren in een voldoende conditie. Hier zijn geen gebreken waargenomen. De overlap is voldoende. Het materiaal is van voldoende dikte. Het geheel kan functioneren als bedoeld. Controleer het loodwerk regelmatig en eventueel aankloppen daar waar nodig.

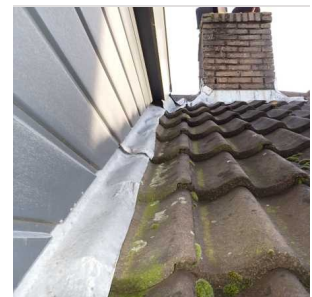
Er zijn geen gebreken aan de zijwangen van de dakkapel aangetroffen. Deze voorziening is in verband met de hoogte beperkt en alleen visueel (met hulpmiddelen) geïnspecteerd.

Beoordeling: **Goed**

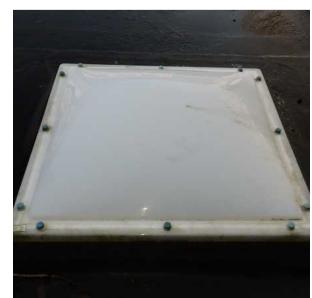
Voor zover visueel waarneembaar zijn er tijdens de keuring geen afwijkingen aan deze lichtkoepel geconstateerd. Dit onderdeel / voorziening verkeert in goede conditie en kan functioneren.

Beoordeling: **Goed**

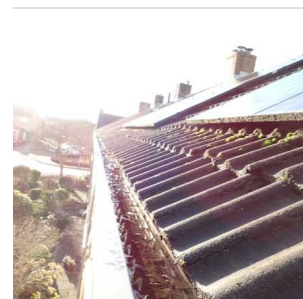
Hemelwaterafvoeren

Conditie van de HWA (regenpijp)

Voor zover visueel waarneembaar zijn er tijdens de keuring geen afwijkingen aan dit onderdeel geconstateerd. De hemelwaterafvoeren verkeren in een goede / voldoende conditie. De bevestigingen en de afwatering is voldoende. Het geheel kan functioneren als bedoeld.

Beoordeling: **Goed**

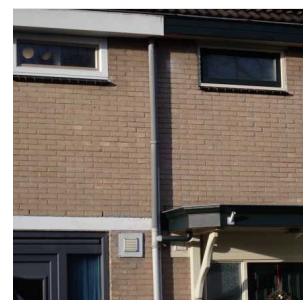
Overstek / boeiboorden

Er zijn geen gebreken aan de overstekken/ boeiboorden aangetroffen. Het geheel verkeert in voldoende conditie en kan functioneren. Uiteraard dient er wel regulier onderhoud te worden uitgevoerd. Dit onderhoud is afhankelijk van de huidige conditie, het materiaal en de kleur.

Beoordeling: **Goed**
