Rapport

van het bouwkundig onderzoek
uitgevoerd aan:

**Reigerweg 8
1602 PB Enkhuzen**

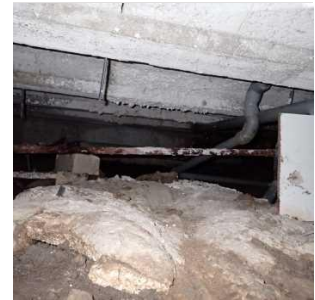
Voor zover dit visueel waarneembaar was tijdens het onderzoek, zijn er geen bijzonderheden aan de woning aangetroffen die een probleem aan de fundering doen vermoeden.

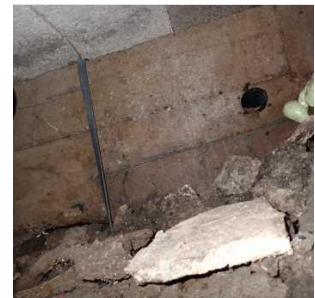
De kruipruimte is niet geheel te overzien. De inspectie is hierdoor onvolledig en niet onder ieder vloerveld uitgevoerd. Verschillende compartimenten zijn niet geïnspecteerd.

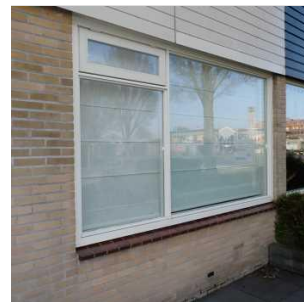
Voor zover visueel waarneembaar zijn er tijdens de inspectie geen afwijkingen aan de waterkerende voorziening geconstateerd. Dit onderdeel / voorziening verkeert in goede conditie en kan functioneren.

Beoordeling: **Goed**

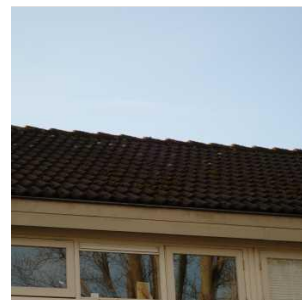
Beoordeling: **Onvoldoende**

direct (3 - 12 mnd): € 245

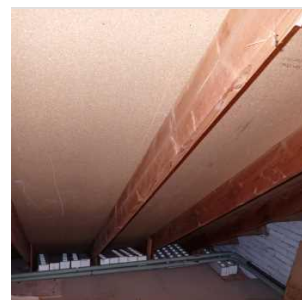
Dak hoofdgebouw - Dakbeschot

Het dakbeschot verkeert in een toereikende conditie. Er zijn geen gebreken opgemerkt. Het dakbeschot is deels en zeer plaatselijk geïnspecteerd. Het is onmogelijk om het hele dakvlak te inspecteren.

Beoordeling: **Goed**

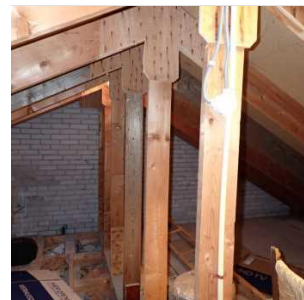
De dakconstructie is geïnspecteerd. Dit betreft een visuele inspectie. De constructie verkeert in een voldoende conditie. Er zijn, voor zover de inspectie aan dit element is uitgevoerd, geen zichtbare gebreken opgemerkt. Het is vanzelf onmogelijk om het hele dakvlak te inspecteren.

Beoordeling: **Goed**

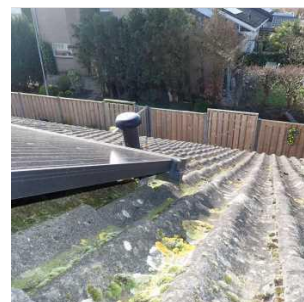
Dakdoorvoeren

Voor zover visueel waarneembaar zijn er tijdens de keuring geen afwijkingen aan deze doorvoer geconstateerd. Deze doorvoer verkeert in goede conditie en kan functioneren. Het model van de dakdoorvoer en daarmee de aansluitingen met het dak zijn voldoende op elkaar afgestemd, de aansluitingen tussen doorvoer en dakpan is voldoende.

Beoordeling: **Goed**

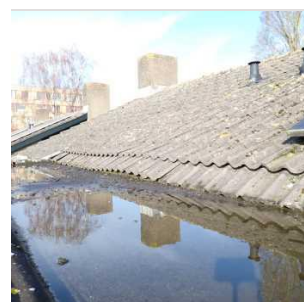
Dakkapel - Dakbedekking

De dakbedekking van het dak en de randstroken verkeren in een voldoende conditie. Het geheel is uitsluitend visueel geïnspecteerd. Hierbij zijn geen gebreken opgemerkt. Advies: regelmatig vuil en blad verwijderen. Tevens jaarlijks inspectie op gebreken uitvoeren.

Beoordeling: **Goed**

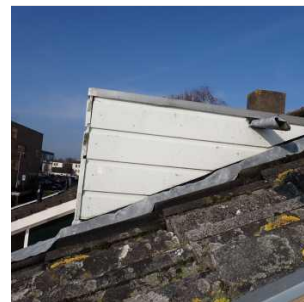
Dakkapel - Zijwangen / boeiborden

Er zijn geen gebreken aan de zijwangen van de dakkapel aangetroffen. Deze voorziening is in verband met de hoogte beperkt en alleen visueel (met hulpmiddelen) geïnspecteerd.

Beoordeling: **Goed**

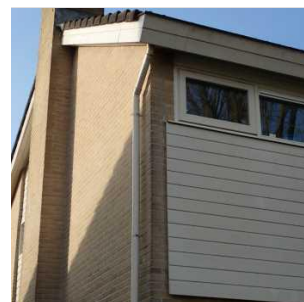
Voor zover visueel waarneembaar zijn er tijdens de keuring geen afwijkingen aan dit onderdeel geconstateerd. De hemelwaterafvoeren verkeren in een goede/voldoende conditie. De bevestigingen en de afwatering is voldoende. Het geheel kan functioneren als bedoeld.

Beoordeling: **Goed**

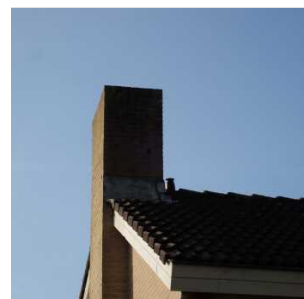
Voor zover visueel waarneembaar zijn er tijdens de keuring geen afwijkingen aan de schoorsteen geconstateerd. Er zijn geen gebreken aan het metselwerk zichtbaar. Regulier onderhoud dient wel te worden uitgevoerd.

Beoordeling: **Goed**

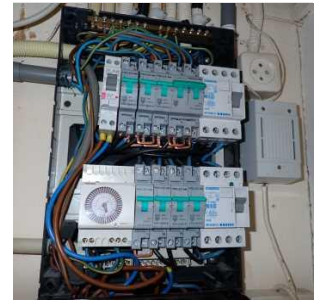
Voor zover visueel waarneembaar zijn er tijdens de keuring geen afwijkingen aan de aardlekschakelaar geconstateerd. Dit onderdeel / voorziening verkeert in goede conditie en kan functioneren.

Beoordeling: **Goed**

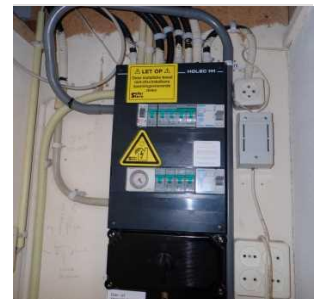
Voor zover visueel waarneembaar zijn er tijdens de keuring geen afwijkingen aan de groepenkast geconstateerd. Dit onderdeel / voorziening verkeert in goede conditie en kan functioneren.

Beoordeling: **Goed**

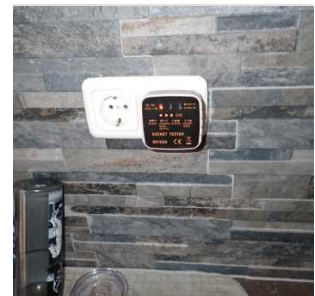
Elektra - Randaarding

Voor zover visueel waarneembaar zijn er tijdens de keuring geen afwijkingen aan de randaarding geconstateerd.

Beoordeling: **Goed**

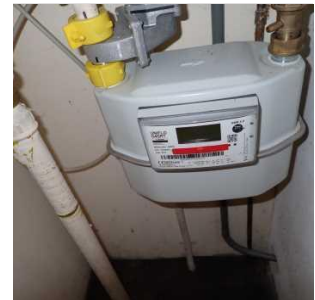
Er zijn geen gebreken aan het gassysteem aangetroffen. De beoordeling is beperkt, maar wordt, voor zover zichtbaar, zo zorgvuldig mogelijk uitgevoerd. De gasinstallatie wordt visueel geïnspecteerd en dus niet gekeurd.

Beoordeling: **Goed**

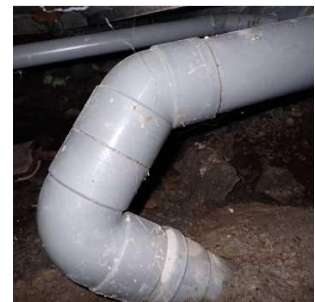
Riolering / afvoer

De rioleringen (en eventuele standleiding) verkeren in een voldoende conditie. Voor zover zichtbaar functioneert de riolering voldoende. De bevestiging is voldoende. Er zijn geen bijzonderheden aangetroffen.

Beoordeling: **Goed**

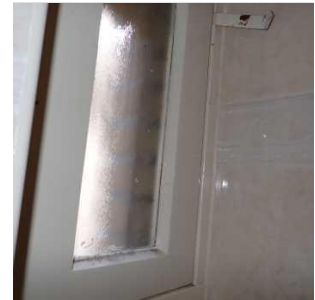
Voor zover visueel waarneembaar zijn er tijdens de keuring geen afwijkingen aan de natuurlijke ventilatie geconstateerd. Dit onderdeel / voorziening verkeert in goede conditie en kan functioneren.

Beoordeling: **Goed**

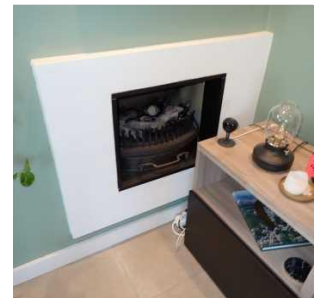
Binnenmilieu - Openhaard / houtkachel

De open haard is al lang niet meer in gebruik geweest. Indien u deze open haard opnieuw wenst te gaan gebruiken is een inspectie en een controle van het kanaal door specialist aanbevolen.

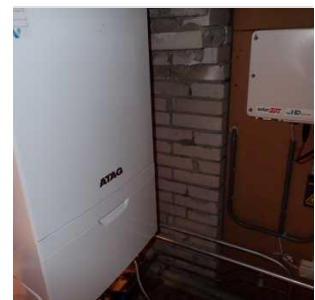
Verwarmingssysteem - CV ketel

Voor zover visueel waarneembaar zijn er tijdens de keuring geen afwijkingen aan de CV ketel geconstateerd. Dit onderdeel / voorziening verkeert in goede conditie en kan functioneren.

Beoordeling: **Goed**

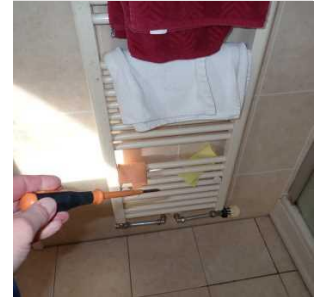
Beoordeling: **Onvoldoende**

direct (3 - 12 mnd): € 90

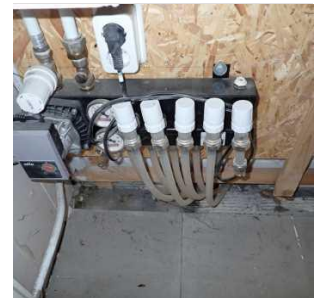
Verwarmingssysteem - Vloerverwarming

Voor zover visueel waarneembaar zijn er tijdens de keuring geen afwijkingen aan de vloerverwarming geconstateerd. Dit onderdeel / voorziening verkeert voor zover zichtbaar in goede conditie en kan functioneren.

Beoordeling: **Goed**

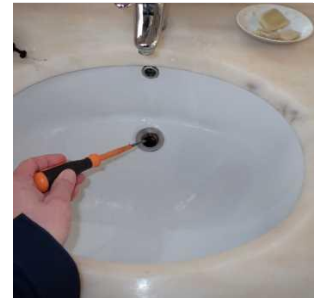
Beoordeling: **Onvoldoende**

direct (3 - 12 mnd): € 360

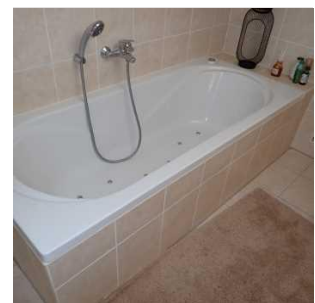
Badkamer - Bad

Voor zover visueel waarneembaar zijn er tijdens de keuring geen afwijkingen aan het bad geconstateerd. Dit onderdeel / voorziening verkeert in goede conditie en kan functioneren.

Beoordeling: **Goed**

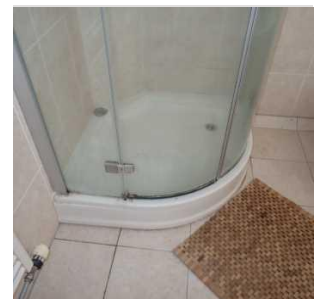
Badkamer - Douchebak

Voor zover visueel waarneembaar zijn er tijdens de keuring geen afwijkingen aan de douchebak geconstateerd. Dit onderdeel / voorziening verkeert in goede conditie en kan functioneren.

Beoordeling: **Goed**

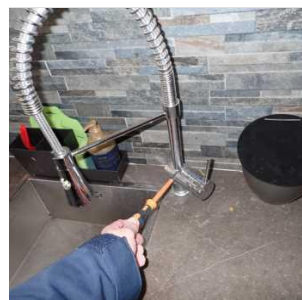
Beoordeling: **Onvoldoende**

direct (3 - 12 mnd): € 90

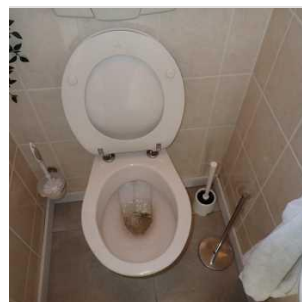
Toilet - Toiletpot

Voor zover visueel waarneembaar zijn er tijdens de keuring geen afwijkingen aan de toiletpot geconstateerd. Dit onderdeel / voorziening verkeert in goede conditie en kan functioneren

Beoordeling: **Goed**

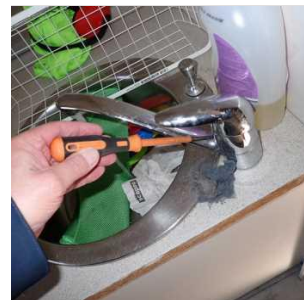
Beoordeling: **Onvoldoende**

direct (3 - 12 mnd): € 45

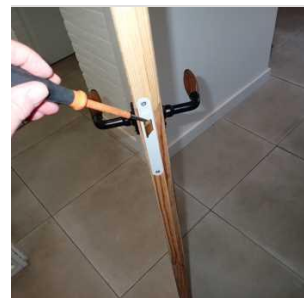
Beoordeling: **Onvoldoende**

direct (3 - 12 mnd): € 120

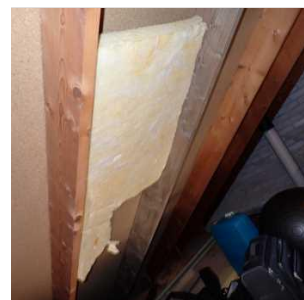
Beoordeling: **Onvoldoende**

direct (3 - 12 mnd): € 440

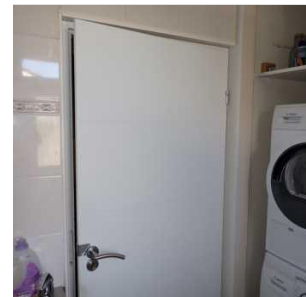
Voor zover visueel waarneembaar zijn er tijdens de keuring geen afwijkingen aan dit onderdeel geconstateerd. Dit onderdeel / voorziening verkeert in goede conditie en kan functioneren.

Beoordeling: **Goed**

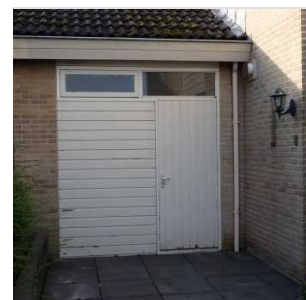
Het schilderwerk behoeft aandacht. Professioneel onderhoud dient te worden uitgevoerd. Met name de gevoelige delen, zoals liggende delen en verbindingen, extra behandelen. Voor zover noodzakelijk inspectie en herstel van gebreken uitvoeren aan zwakke plekken.

Beoordeling: **Onvoldoende**

direct (3 - 12 mnd): € 570

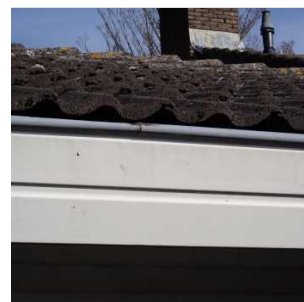
Meerdere reparaties zijn reeds uitgevoerd. Het geheel kan op dit moment goed functioneren, maar op termijn en/of bij het ontstaan van nieuwe gebreken dient de goot te worden vervangen. Vooralsnog wordt dit op korte termijn niet verwacht.

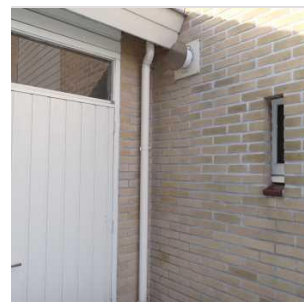
Voor zover visueel waarneembaar zijn er tijdens de keuring geen afwijkingen aan dit onderdeel geconstateerd. Dit onderdeel / voorziening verkeert in goede conditie en kan functioneren.

Beoordeling: **Goed**

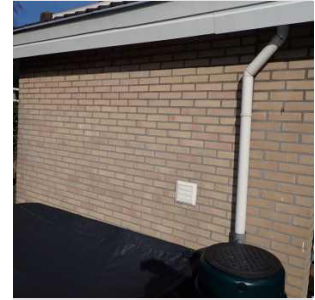
Voor zover visueel waarneembaar zijn er tijdens de keuring geen afwijkingen aan dit onderdeel geconstateerd. Dit onderdeel / voorziening verkeert in goede conditie en kan functioneren.

Beoordeling: **Goed**

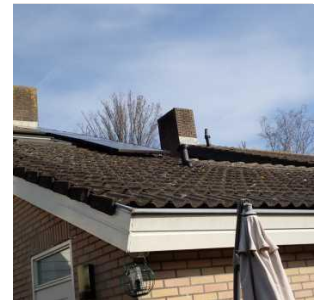
Voor zover visueel waarneembaar zijn er tijdens de keuring geen afwijkingen aan dit onderdeel geconstateerd. Dit element verkeert in goede conditie kan functioneren.

Beoordeling: **Goed**
