Bouwkundig

Rapport

van het bouwkundig onderzoek
uitgevoerd aan:

**Poortland 46
1602 ME Enkhuzen**

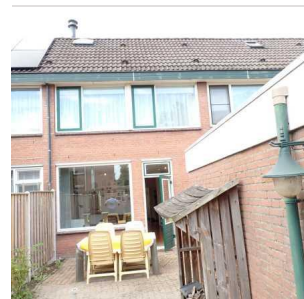
Voor zover dit visueel waarneembaar was tijdens het onderzoek, zijn er geen bijzonderheden aan de woning aangetroffen die een probleem aan de fundering doen vermoeden.

Beoordeling: **Goed**

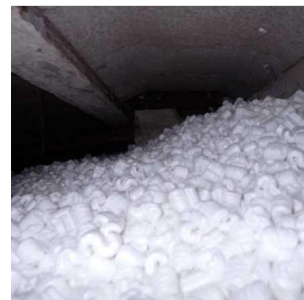
Er is een bodembedekker aangebracht. In verband met de aanwezige bodembedekker is de bodemstructuur niet beoordeeld. Ook kunnen geen uitspraken worden gedaan over onderliggende verzakkingen, waterstanden en over vocht en dergelijke. Let op: ook bij een bodembedekker is het van belang dat er altijd voldoende ventilatie van de kruipruimte aanwezig is.

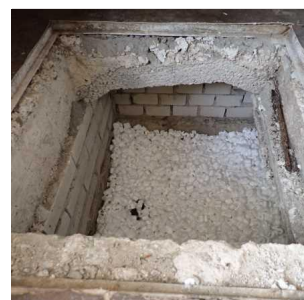
De kruipruimte, voor zover toegankelijk is geweest ten tijde van de inspectie is (vanaf het vloerluik) geheel te overzien. De inspectie is vanaf deze locatie visueel uitgevoerd. Er is voldoende hoogte in de kruipruimte. Hierdoor is onderhoud goed mogelijk. Bij verblijf in kruipruimtes dient u altijd ter zekerheid voor een 'wacht' bij het luik te zorgen. Deze visuele inspectie is echter uitgevoerd vanaf het luik.

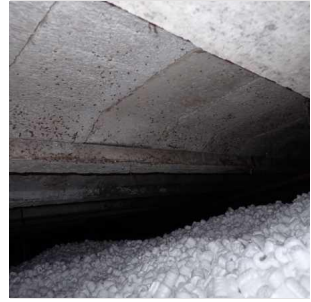
Voor zover visueel waarneembaar zijn er tijdens de keuring geen afwijkingen aan de vloer geconstateerd. Dit onderdeel / voorziening verkeert in goede conditie en kan functioneren. De geïnspecteerde vloer, rondom het (inspectie)luik, verkeert in een voldoende conditie.

Beoordeling: **Goed**

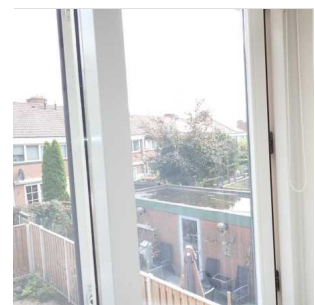
De aanwezige beglazing is gecontroleerd op lekkage en breuk, dit is niet opgemerkt. De beglazing verkeert in een goede conditie, er zijn geen gebreken opgemerkt. Het geheel kan functioneren.

Beoordeling: **Goed**

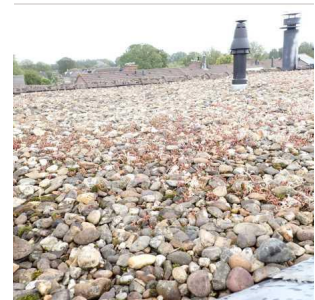
Het dakvlak, de afwerkingen inclusief de bedekking van het hoofdgebouw zijn geïnspecteerd. Hierbij zijn geen gebreken opgemerkt. Het geheel verkeert in een voldoende conditie. Het advies is om jaarlijks de dakbedekking te inspecteren en de bevestiging van eventueel losse onderdelen te herstellen.

Beoordeling: **Goed**

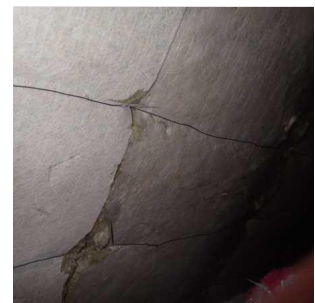
Het dakbeschoot is niet waarneembaar. Er kan geen uitspraak worden gedaan over het toegepaste materiaal en/of de conditie hiervan.

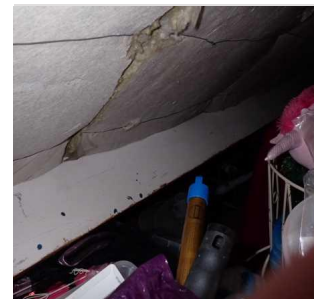
De dakconstructie is geïnspecteerd. Dit betreft een visuele inspectie. De constructie verkeert in een voldoende conditie. Er zijn, voor zover de inspectie aan dit element is uitgevoerd, geen zichtbare gebreken opgemerkt. Het is vanzelf onmogelijk om het hele dakvlak te inspecteren.

Beoordeling: **Goed**

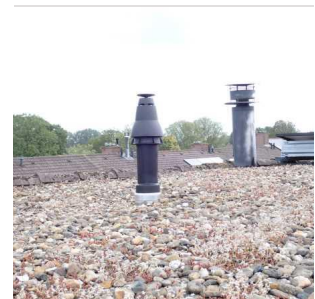
Voor zover visueel waarneembaar zijn er tijdens de keuring geen afwijkingen aan deze doorvoer geconstateerd. Deze doorvoer verkeert in goede conditie en kan functioneren. Het model van de dakdoorvoer en daarmee de aansluitingen met het dak zijn voldoende op elkaar afgestemd, de aansluitingen tussen doorvoer en dakbedekking is voldoende.

Beoordeling: **Goed**

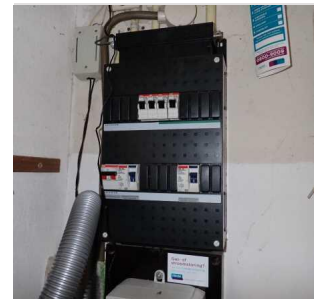
Voor zover visueel waarneembaar zijn er tijdens de keuring geen afwijkingen aan de groepenkast geconstateerd. Dit onderdeel / voorziening verkeert in goede conditie en kan functioneren.

Beoordeling: **Goed**

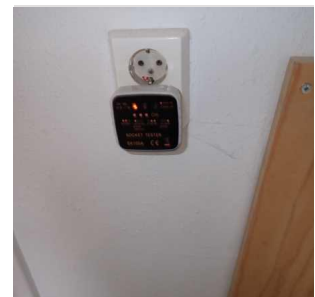
Voor zover visueel waarneembaar zijn er tijdens de keuring geen afwijkingen aan de randaarding geconstateerd.

Beoordeling: **Goed**

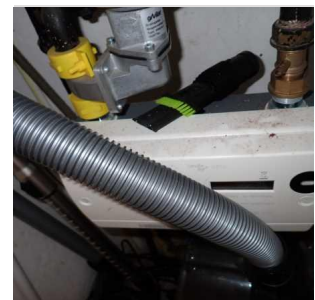
Er zijn geen gebreken aan het gassysteem aangetroffen. De beoordeling is beperkt, maar wordt, voor zover zichtbaar, zo zorgvuldig mogelijk uitgevoerd. De gasinstallatie wordt visueel geïnspecteerd en dus niet gekeurd.

Beoordeling: **Goed**

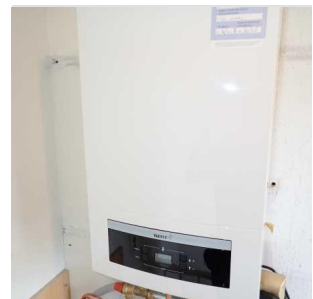
Voor zover visueel waarneembaar zijn er tijdens de keuring geen afwijkingen aan de CV ketel geconstateerd. Dit onderdeel / voorziening verkeert in goede conditie en kan functioneren.

Beoordeling: **Goed**

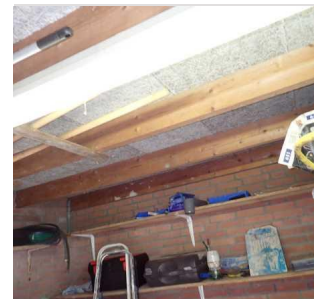
De dakconstructie is geïnspecteerd. Dit betreft een visuele inspectie. De constructie verkeert in een voldoende conditie. Er zijn, voor zover de inspectie aan dit element is uitgevoerd, geen zichtbare gebreken opgemerkt.

Beoordeling: **Goed**

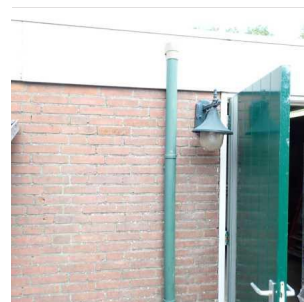
Voor zover visueel waarneembaar zijn er tijdens de keuring geen afwijkingen aan dit onderdeel geconstateerd. De hemelwaterafvoeren verkeren in een goede / voldoende conditie. De bevestigingen en de afwatering is voldoende. Het geheel kan functioneren als bedoeld.

Beoordeling: **Goed**

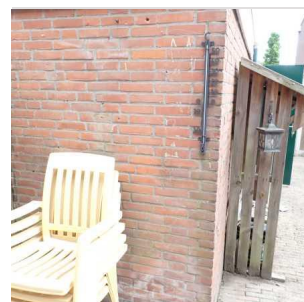
Voor zover visueel waarneembaar zijn er tijdens de keuring geen afwijkingen aan dit onderdeel geconstateerd. Dit onderdeel / voorziening verkeert in goede conditie en kan functioneren.

Beoordeling: **Goed**
