Rapport

**Sebastiaan Centenweg 54
1602 EJ Enkhuizen**

Op 23 augustus 2024 heb ik een bouwkundig onderzoek uitgevoerd aan de Sebastiaan Centenweg 54. Dat heb ik met veel genoegen en naar beste kunnen en weten gedaan. De resultaten van mijn bevindingen en adviezen vindt u terug in dit volledige bouwkundige rapport. Deze voldoet aan de NTA 8060:2021. Dit is de norm die een eenduidige methodiek beschrijft om de bouwkundige staat vast te leggen.

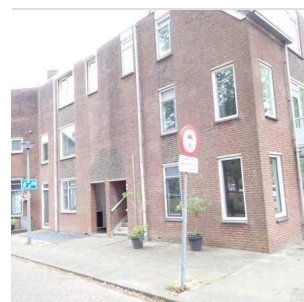
Voor zover dit visueel waarneembaar was tijdens het onderzoek, zijn er geen bijzonderheden aan de woning aangetroffen die een probleem aan de fundering doen vermoeden.

Beoordeling: **Goed**

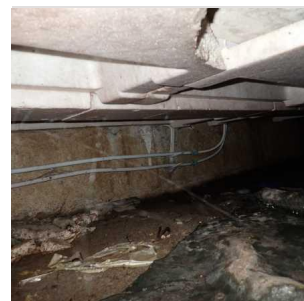
Voor zover visueel waarneembaar zijn er tijdens de keuring geen afwijkingen aan de vloer geconstateerd. Dit onderdeel / voorziening verkeert in goede conditie en kan functioneren. De geïnspecteerde vloer, rondom het (inspectie)luik, verkeert in een voldoende conditie.

Beoordeling: **Goed**

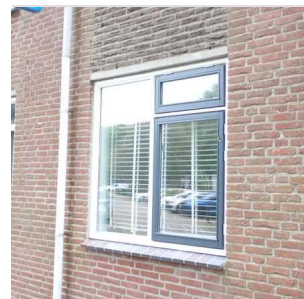
Voor zover visueel waarneembaar zijn er tijdens de keuring geen afwijkingen aan het metselwerk geconstateerd. Dit onderdeel / voorziening verkeert in goede conditie en kan functioneren.

Beoordeling: **Goed**

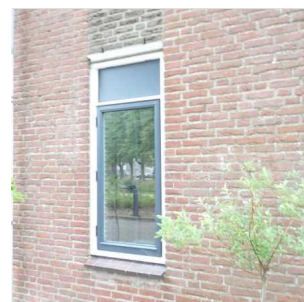
De aanwezige beglazing is gecontroleerd op lekkage en breuk, dit is niet opgemerkt. De beglazing verkeert in een goede conditie, er zijn geen gebreken opgemerkt. Het geheel kan functioneren.

Beoordeling: **Goed**

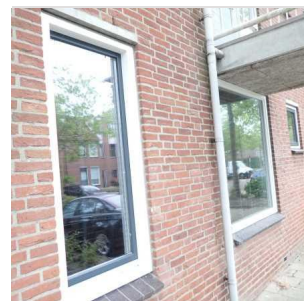
Het schilderwerk verkeert in een goede conditie. De kleur en weersinvloeden kunnen de kwaliteit van het schilderwerk beïnvloeden. Het is van belang dat er regulier onderhoud aan het schilderwerk wordt uitgevoerd. Met name de liggende delen per 2 jaar inspecteren en waar nodig onderhouden.

Beoordeling: **Goed**

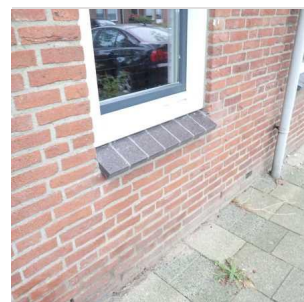
Voor zover visueel waarneembaar zijn er tijdens de inspectie geen afwijkingen aan de waterkerende voorziening geconstateerd. Dit onderdeel / voorziening verkeert in goede conditie en kan functioneren.

Beoordeling: **Goed**

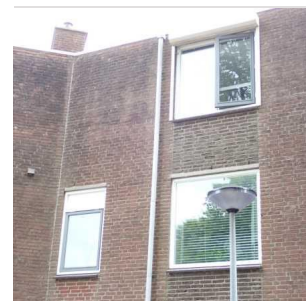
Voor zover visueel waarneembaar zijn er tijdens de keuring geen afwijkingen aan dit onderdeel geconstateerd. De hemelwaterafvoeren verkeren in een goede / voldoende conditie. De bevestigingen en de afwatering is voldoende. Het geheel kan functioneren als bedoeld.

Beoordeling: **Goed**

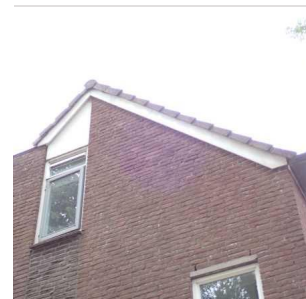
Er zijn geen gebreken aan de overstekken/ boeiboorden aangetroffen. Het geheel verkeert in voldoende conditie en kan functioneren. Uiteraard dient er wel regulier onderhoud te worden uitgevoerd. Dit onderhoud is afhankelijk van de huidige conditie, het materiaal en de kleur.

Beoordeling: **Goed**

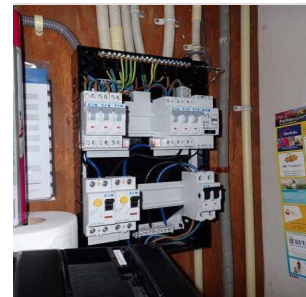
Voor zover visueel waarneembaar zijn er tijdens de keuring geen afwijkingen aan de aardlekschakelaar geconstateerd. Dit onderdeel / voorziening verkeert in goede conditie en kan functioneren.

Beoordeling: **Goed**

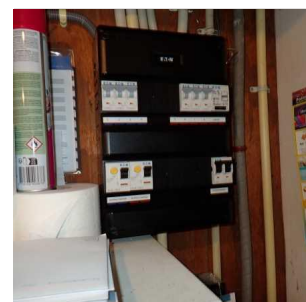
Voor zover visueel waarneembaar zijn er tijdens de keuring geen afwijkingen aan de groepenkast geconstateerd. Dit onderdeel / voorziening verkeert in goede conditie en kan functioneren.

Beoordeling: **Goed**

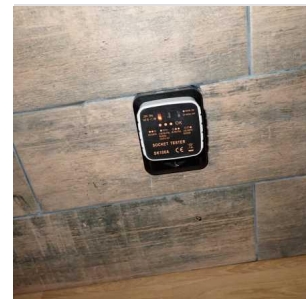
Voor zover visueel waarneembaar zijn er tijdens de keuring geen afwijkingen aan de randaarding geconstateerd.

Beoordeling: **Goed**

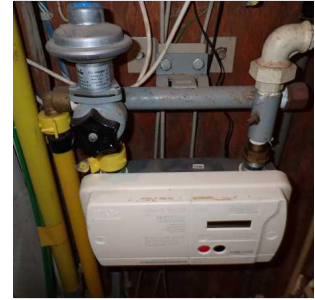
Er zijn geen gebreken aan het gassysteem aangetroffen. De beoordeling is beperkt, maar wordt, voor zover zichtbaar, zo zorgvuldig mogelijk uitgevoerd. De gasinstallatie wordt visueel geïnspecteerd en dus niet gekeurd.

Beoordeling: **Goed**

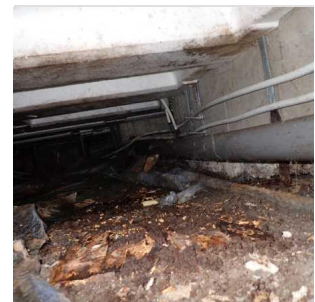
Hierdoor is inspectie niet goed mogelijk en al helemaal niet aan de niet-zichtbare zijdes. Zolang alles functioneert, kan de situatie gehandhaafd blijven. Bij eventuele vervanging in de toekomst adviseren wij u de riolering aan de onderzijde van de vloer of van de funderingsbalken hangend te monteren.

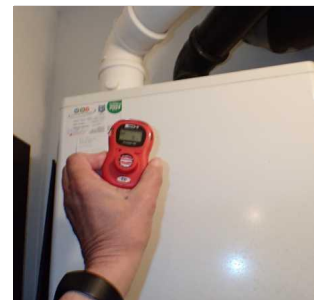
Er is, gedurende het onderzoek, ook een CO meting uitgevoerd. Gedurende deze meting zijn er geen verhoogde waarden gemeten. Koolmonoxide wordt ook wel de "onzichtbare moordenaar" genoemd omdat het een volledig kleur, smaak en reukloos gas is, wat inhoudt dat men het niet kan zien, proeven of ruiken.

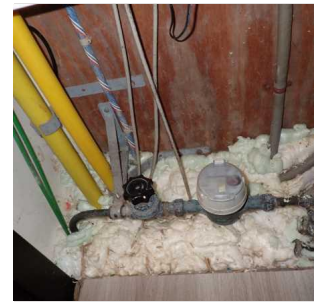
Enkele tappunten zijn gecontroleerd. De hoeveelheid waterafgifte is voldoende. Het gehele systeem functioneert voldoende. Er zijn geen bijzonderheden aangetroffen.

Beoordeling: **Goed**

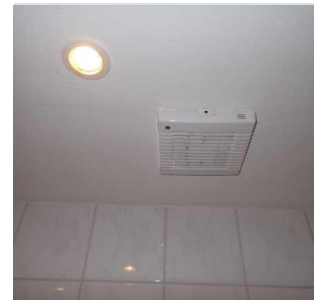
De elektrische ventilatoren zijn op hun functioneren gecontroleerd en niet op hun afzuig- of inblaascapaciteit. Deze apparaten functioneren voldoende. Er zijn geen gebreken waargenomen. Voor zover waarneembaar en hoorbaar verkeren ook de lagers e.d. nog in een goede conditie. Er is geen direct geluidsoverlast.

Beoordeling: **Goed**

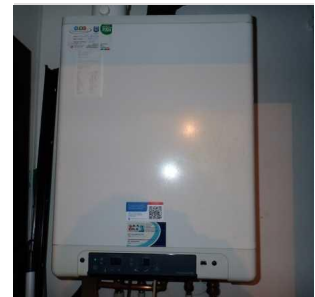
Voor zover visueel waarneembaar zijn er tijdens de keuring geen afwijkingen aan de CV ketel geconstateerd. Dit onderdeel / voorziening verkeert in goede conditie en kan functioneren.

Beoordeling: **Goed**

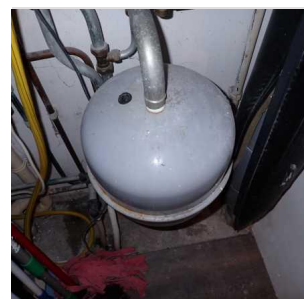
Voor zover visueel waarneembaar zijn er tijdens de keuring geen afwijkingen aan het expansievat geconstateerd. Dit onderdeel / voorziening verkeert in goede conditie en kan functioneren.

Beoordeling: **Goed**

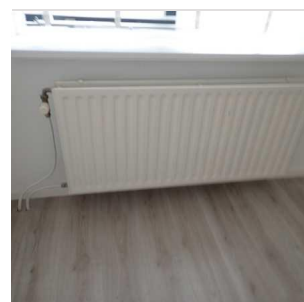
Voor zover visueel waarneembaar zijn er tijdens de keuring geen afwijkingen aan het systeem geconstateerd. Dit onderdeel / voorziening verkeert in goede conditie en kan functioneren.

Beoordeling: **Goed**

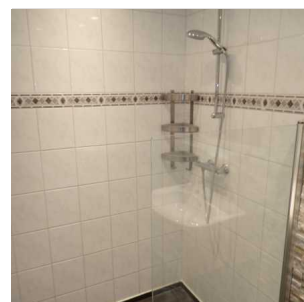
Voor zover visueel waarneembaar zijn er tijdens de inspectie geen afwijkingen aan de inloopdouche geconstateerd. Dit onderdeel / voorziening verkeert in goede conditie en kan functioneren

Beoordeling: **Goed**

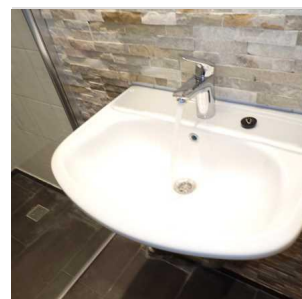
Voor zover visueel waarneembaar zijn er tijdens de keuring geen afwijkingen aan de wasbak geconstateerd. Dit onderdeel / voorziening verkeert in goede conditie en kan functioneren.

Beoordeling: **Goed**

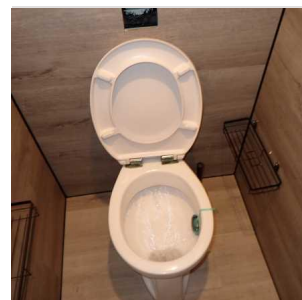
Voor zover visueel waarneembaar zijn er tijdens de keuring geen afwijkingen aan de toiletpot geconstateerd. Dit onderdeel / voorziening verkeert in goede conditie en kan functioneren

Beoordeling: **Goed**

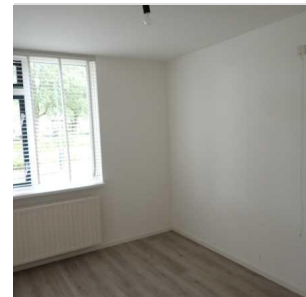
Voor zover visueel waarneembaar zijn er tijdens de keuring geen afwijkingen aan dit onderdeel geconstateerd. Dit onderdeel / voorziening verkeert in goede conditie en kan functioneren.

Beoordeling: **Goed**

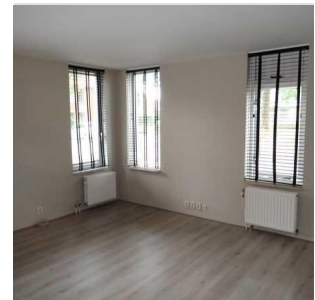
Voor zover visueel waarneembaar zijn er tijdens de keuring geen afwijkingen aan de plafonds geconstateerd. Dit onderdeel / voorziening verkeert in goede conditie en kan functioneren.

Beoordeling: **Goed**

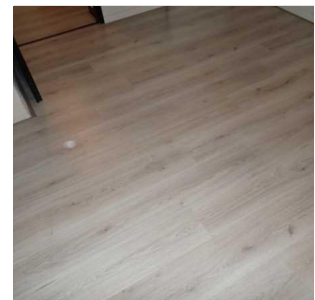
De vloer is, voor zover dat visueel waarneembaar is, voldoende vlak en stabiel. Er zijn vanaf de bovenzijde geen bijzonderheden aan de vloer aangetroffen. Deze beoordeling is op basis van een visuele inspectie. Er zijn geen metingen met een waterpas verricht.

Beoordeling: **Goed**
