Bouwkundig

Rapport

van het bouwkundig onderzoek
uitgevoerd aan:

Platanenlaan 19
1613 TL Grootebroek

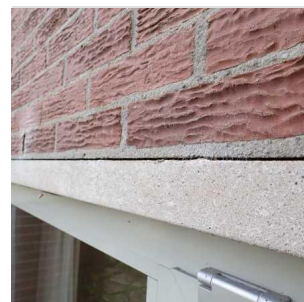
Het voegwerk verkeert deels in een matige tot onvoldoende conditie. Er zijn meerdere gebreken opgemerkt. De technische levensduur van de voeg is aan het verstrijken. De gebreken dienen te worden hersteld.

Beoordeling: **Voldoende**

1 - 5 jaar: € 150

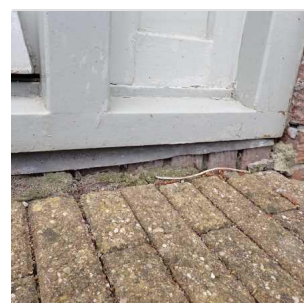
De conditie van het schilderwerk

Het schilderwerk behoeft aandacht. Professioneel onderhoud dient te worden uitgevoerd. Met name de gevoelige delen, zoals liggende delen en verbindingen, extra behandelen. Voor zover noodzakelijk inspectie en herstel van gebreken uitvoeren aan zwakke plekken.

Beoordeling: **Onvoldoende**

direct (3 - 12 mnd): € 570

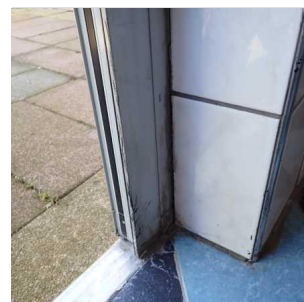
Montage van de kozijnen

De montage / bevestiging is niet conform de voorschriften (normen) uitgevoerd. Hierdoor kunnen niet zichtbare of niet voorziene problemen, lekkages en/of een onbedoelde vocht intrede ontstaan. Het herplaatsen van de bedoelde kozijnen zou de meest ideale oplossing zijn, kosten voor dit herplaatsen zijn niet opgenomen in deze begroting, vooralsnog gaan wij ervan uit dat de bestaande situatie gehandhaafd blijft en bent u bij deze geïnformeerd over eventuele risico's.

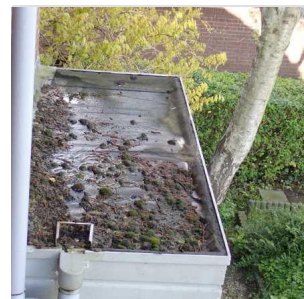
Het materiaal is gedateerd en/of economisch afgeschreven. Door de minder goede conditie van deze dakbedekking is er een verhoogd risico op lekkage en/of vervolgschade aan de dakconstructie mogelijk. Vervanging van de bedekking is op (korte)termijn noodzakelijk.

Beoordeling: **Voldoende**

1 - 5 jaar: € 250

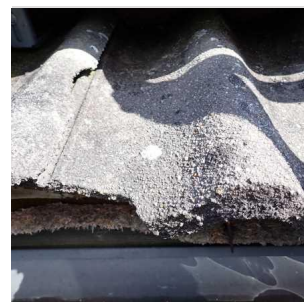
Dakvlak

Beoordeling: **Onvoldoende**

direct (3 - 12 mnd): € 90

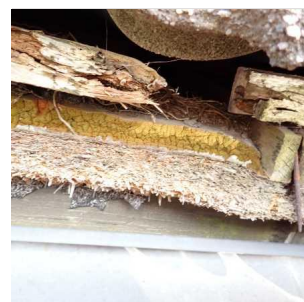
Panlatten

Beoordeling: **Onvoldoende**

direct (3 - 12 mnd): € 560

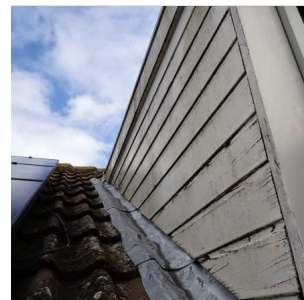
Conditie van het lood

Beoordeling: **Onvoldoende**

direct (3 - 12 mnd): € 570

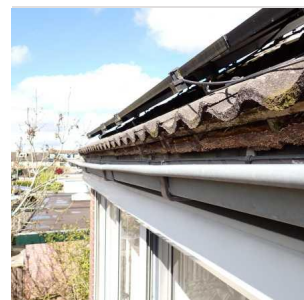
Afwijkende situatie

Het afschot van de goot aan de achterzijde van de woning is onvoldoende. Water blijft in de goot staan doordat de goot een lichte doorbuiging heeft. In dit geval is het regelmatig onderhouden c.q. reinigen van de goot nog belangrijker. Vooralsnog gaan we ervan uit dat de huidige situatie niet goed is, maar wel gehandhaafd kan blijven in combinatie met regelmatig onderhoud. Zodra de goten op enig moment vervangen gaan worden, dient het afschot en doorbuiging uiteraard te worden gecorrigeerd.

Beoordeling: **Voldoende**

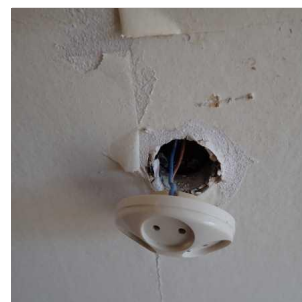
De conditie van de WCD en het schakelmateriaal

Beoordeling: **Onvoldoende**

direct (3 - 12 mnd): € 225

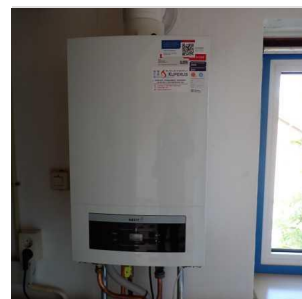
Voor zover visueel waarneembaar zijn er tijdens de keuring geen afwijkingen aan de CV ketel geconstateerd. Dit onderdeel / voorziening verkeert in goede conditie en kan functioneren.

Beoordeling: **Goed**

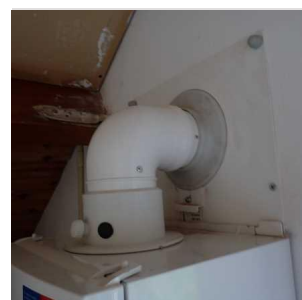
Bevestiging van de rookgasafvoer

Er zijn geen gebreken aan de bevestiging van de rookgasafvoer. De rookgasafvoer verkeert in goede conditie en kan functioneren.

Beoordeling: **Goed**

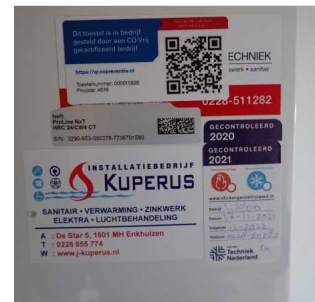
Onderhoud

Er is voldoende onderhoud uitgevoerd. Deze CV ketel is aantoonbaar gekeurd, conform de Gasketelwet. De keuringssticker is aanwezig. Dit bevordert de technische levensduur van het systeem en heeft een positief effect op het energieverbruik. Periodiek dient onderhoud uitgevoerd te worden.

Beoordeling: **Goed**

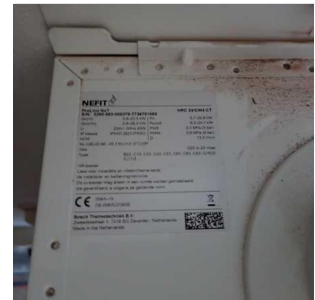
De warmteopwekker is ca. 5 jaar en heeft zijn technische levensduur (van ca. 15 jaar) nog niet bereikt. Deze kan met regulier onderhoud nog wel even mee.

Beoordeling: **Goed**

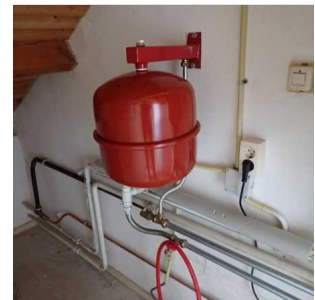
Conditie expansievat

Voor zover visueel waarneembaar zijn er tijdens de keuring geen afwijkingen aan het expansievat geconstateerd. Dit onderdeel / voorziening verkeert in goede conditie en kan functioneren.

Beoordeling: **Goed**

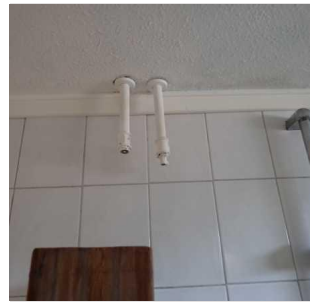
Het lijkt erop dat het systeem is aangepast waarbij radiatoren zijn verwijderd. Hiervan maken we alleen een melding zonder hiervoor kosten te begroten.

Beoordeling: **Voldoende**

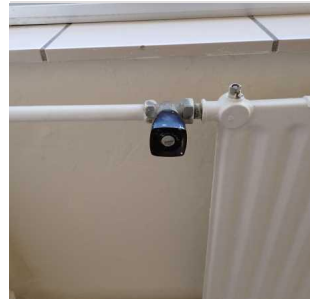
Afsluiters

De afsluiters verkeren, voor zover deze zijn geïnspecteerd, in een voldoende conditie. Geen bijzonderheden aangetroffen.

Beoordeling: **Goed**

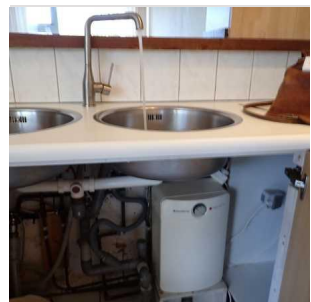
Close-in boiler / Quooker

Voor zover visueel waarneembaar zijn er tijdens de keuring geen afwijkingen aan dit onderdeel geconstateerd. Dit onderdeel / voorziening verkeert in goede conditie en kan functioneren.

Beoordeling: **Goed**

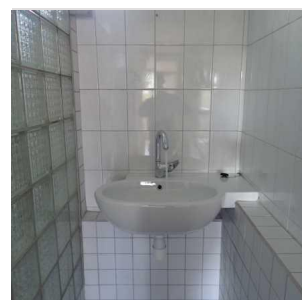
Voor zover visueel waarneembaar zijn er tijdens de keuring geen afwijkingen aan de afvoer geconstateerd. Dit onderdeel / voorziening verkeert in goede conditie en kan functioneren

Beoordeling: **Goed**

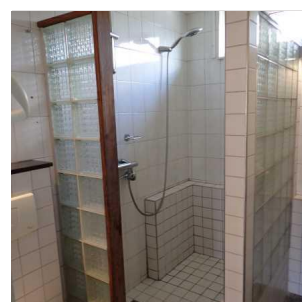
1e Verdieping - Douchehoek

Beoordeling: **Voldoende**

1 - 5 jaar: € 280

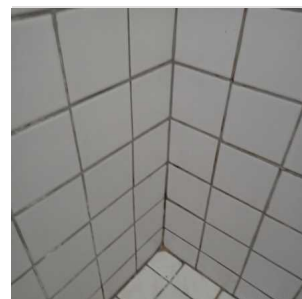
1e Verdieping

Het aanwezige kitwerk verkeert niet in een goede conditie. Deze situatie kan, afhankelijk van het gebruik, een lekkage veroorzaken. Onderhoud en herstel dient te worden uitgevoerd.

Beoordeling: **Onvoldoende**

direct (3 - 12 mnd): € 520

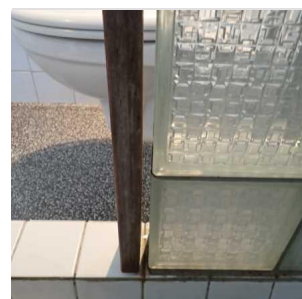
1e Verdieping

De bevestiging van enkele sanitaire voorzieningen zijn niet in orde. Om vervolgschade te voorkomen dient de bevestiging te worden verbeterd.

Beoordeling: **Onvoldoende**

direct (3 - 12 mnd): € 95

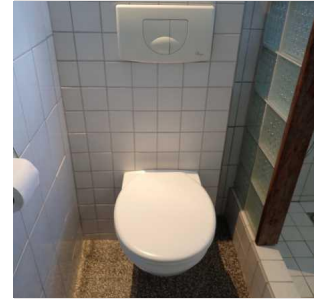
1e Verdieping

Voor zover visueel waarneembaar zijn er tijdens de keuring geen afwijkingen aan de toiletspot geconstateerd. Dit onderdeel / voorziening verkeert in goede conditie en kan functioneren.

Beoordeling: **Goed**

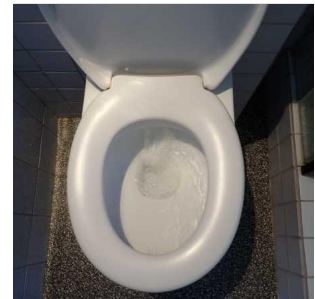
Tijdens de controle aan het toilet is mede gecontroleerd of het water vlot wegspoelt en niet 'blijft hangen'. Eventuele vertragingen in het afvoeren van dit afvalwater kunnen een indicatie zijn dat er (beginnende) rioolproblemen zijn. In dit geval is er bij deze controle geen probleem opgemerkt. De doorspoeling verloopt vlot en 'soepel'.

Beoordeling: **Goed**

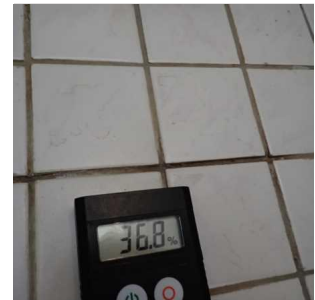
1e Verdieping - Tegelwerk

Vocht gemeten

In de vloer is een verhoogd percentage vocht gemeten. Dit kan leiden tot schade aan bijvoorbeeld stucwerk, wand, plafond of vloerafwerking. De oorzaak van dit vocht is visueel niet altijd zichtbaar. De vermoedelijke oorzaak is echter de waterdichtheid van de douchegelegenheid, bijvoorbeeld door lekke kit en/ of cementvoegen. Het vocht in de bouwkundige constructie zal indien voornoemde gebreken zijn opgelost op termijn drogen. Op korte termijn dient herstel te worden uitgevoerd.

Beoordeling: **Onvoldoende**

direct (3 - 12 mnd): € 360

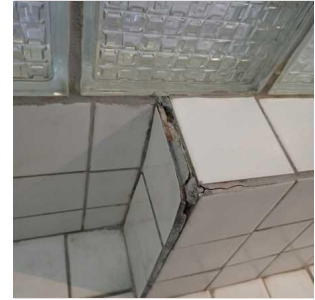
1e Verdieping - Tegelwerk

Schade aan de wandafwerking

Er zijn gebreken opgemerkt aan het materiaal. Deze gebreken dienen te worden hersteld om verzekerd te zijn van een goede waterdichte afdichting. Dergelijk herstel dient door een daartoe gespecialiseerd bedrijf uitgevoerd te worden.

Beoordeling: **Onvoldoende**

direct (3 - 12 mnd): € 250

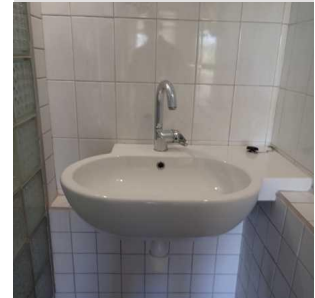
1e Verdieping

Voor zover visueel waarneembaar zijn er tijdens de keuring geen afwijkingen aan de wasbak geconstateerd. Dit onderdeel / voorziening verkeert in goede conditie en kan functioneren.

Beoordeling: **Goed**

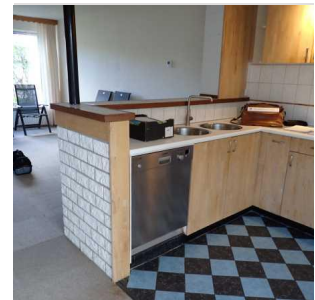
Begane grond

Het hang- en sluitwerk van de keukenkastdeuren verkeert in een voldoende conditie. Het geheel kan goed functioneren. Er zijn geen gebreken.

Beoordeling: **Goed**

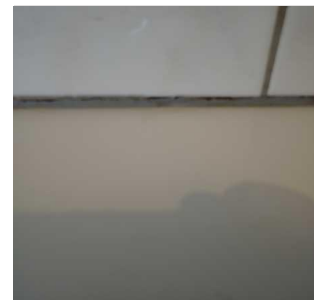
Begane grond

Kitafwerkingen

De kitafwerkingen m.b.t. de wasbak en/of het werkblad dienen naadloos op elkaar en op de wanden aan te sluiten en/of in elk geval dient de aansluiting tussen deze elementen waterdicht te zijn. In dit geval zijn er gebreken. Die dienen te worden hersteld. Herstel is eenvoudig mogelijk door de aansluitingen daar waar nodig te voorzien van nieuw kitwerk e.d.

Beoordeling: **Onvoldoende**

direct (3 - 12 mnd): € 210

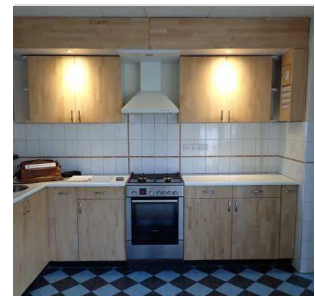
Begane grond - Tegelwerk

Voor zover visueel waarneembaar zijn er tijdens de keuring geen afwijkingen aan dit onderdeel geconstateerd. Dit onderdeel / voorziening verkeert in goede conditie en kan functioneren

Beoordeling: **Goed**

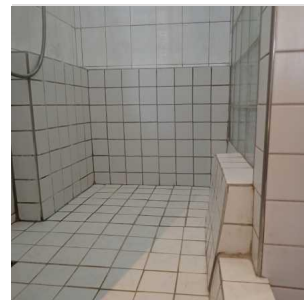
Begane grond - Tegelwerk

Het voegwerk van de vloerafwerking is op enkele plaatsen (indien en voor zover aanwezig) gecontroleerd. Hieraan zijn geen gebreken geconstateerd.

Beoordeling: **Goed**

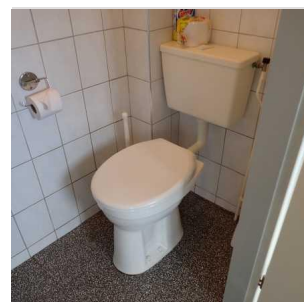
Begane grond

Voor zover visueel waarneembaar zijn er tijdens de keuring geen afwijkingen aan de toiletpot geconstateerd. Dit onderdeel / voorziening verkeert in goede conditie en kan functioneren

Beoordeling: **Goed**

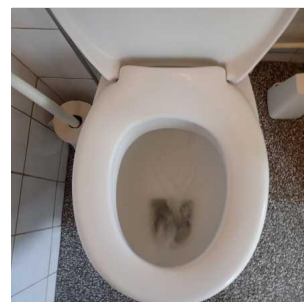
Begane grond

De doorspoeling van het toilet

Tijdens de controle aan het toilet is mede gecontroleerd of het water vlot wegspoelt en niet 'blijft hangen'. Eventuele vertragingen in het afvoeren van dit afvalwater kunnen een indicatie zijn dat er (beginnende) rioolproblemen zijn. In dit geval is er bij deze controle geen probleem opgemerkt. De doorspoeling verloopt vlot en 'soepel'.

Beoordeling: **Goed**

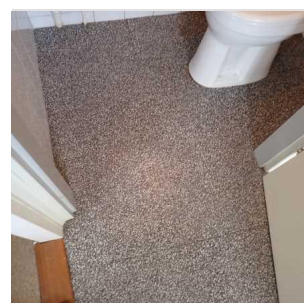
Begane grond - Tegelwerk

Voor zover visueel waarneembaar zijn er tijdens de keuring geen afwijkingen aan de vloer en de afwerking geconstateerd. Dit onderdeel / voorziening verkeert in goede conditie en kan functioneren.

Beoordeling: **Goed**

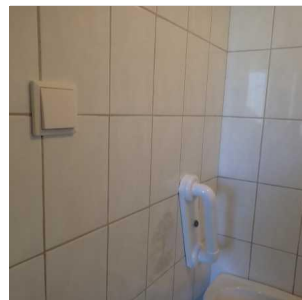
Begane grond - Tegelwerk

Voor zover visueel waarneembaar zijn er tijdens de keuring geen afwijkingen aan de wanden en de afwerking geconstateerd. Deze is op enkele plaatsen gecontroleerd op bevestiging. De afwerking zit voldoende vast. De hechting is voldoende. Dit onderdeel / voorziening verkeert in goede conditie en kan functioneren.

Beoordeling: **Goed**

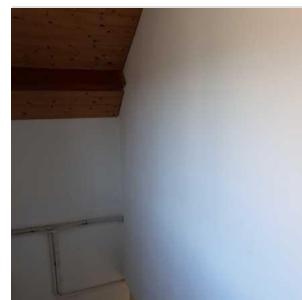
Het stucwerk in het object is gedateerd. Aangenomen mag worden dat er scheurvorming en losse plekken aanwezig zijn in deze afwerking die visueel niet waarneembaar zijn.

Ter info

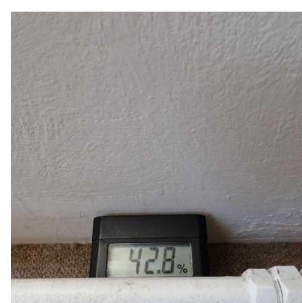
Vocht in wanden

Er is vocht aanwezig in de wanden. Het vocht kan wellicht op verschillende manieren (preventief) worden bestreden. Om te komen tot een totaal herstelpun is vervolg inspectie (indien aanbevolen) noodzakelijk. Het oplossen van dergelijke problemen kan kostbaar zijn. Laat u hierover goed informeren. De kosten van een nader onderzoek zijn afhankelijk van het soort onderzoek.

Ter info

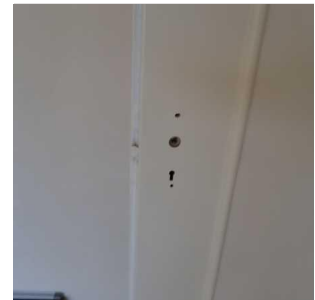
Interieur algemeen

Er zijn diverse gebreken aan het hang- en sluitwerk. Advies: onderhoud en herstel van de gebreken aan het hang- en sluitwerk uitvoeren.

Beoordeling: **Onvoldoende**

direct (3 - 12 mnd): € 240

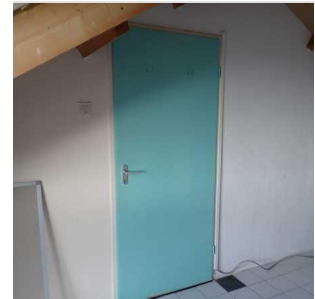
Interieur algemeen

Schilderwerk van kozijnen

Aan de binnenkozijnen, ramen, deuren en het schilderwerk dient onderhoud te worden uitgevoerd. Gebreken herstellen, schilderwerk afwerken en aanhelen conform het bestaande werk.

Beoordeling: **Voldoende**

1 - 5 jaar: € 480

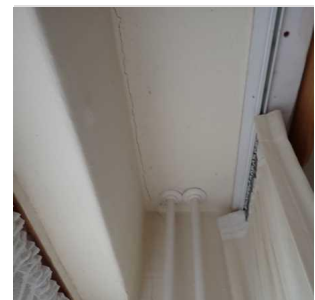
Interieur algemeen - Beton

Scheurvorming

Incidenteel is scheurvorming in het plafond aanwezig. Dit kan het gevolg zijn van velerlei oorzaken, zoals thermische werking, ouderdom, gebruik van verkeerde materialen of hechtmiddelen. De gebreken kunnen esthetisch worden hersteld.

Beoordeling: **Voldoende**

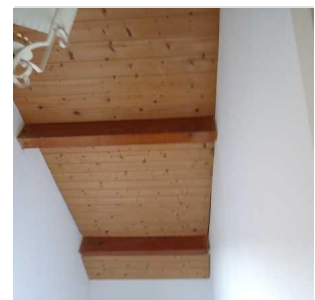
Interieur algemeen - Gipsplaat

Voor zover visueel waarneembaar zijn er tijdens de keuring geen afwijkingen aan de plafonds geconstateerd. Dit onderdeel / voorziening verkeert in goede conditie en kan functioneren.

Beoordeling: **Goed**

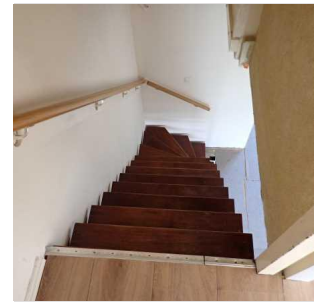
Interieur algemeen - Hout / ijzer

De balustrade / trapleuning is gecontroleerd op stabiliteit en veiligheid. Hieraan zijn geen gebreken geconstateerd. Het geheel kan goed en veilig functioneren.

Beoordeling: **Goed**

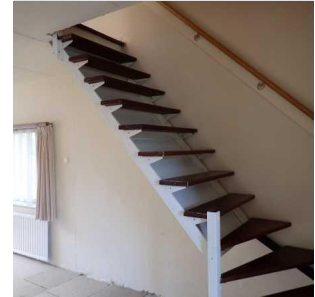
Interieur algemeen - Hout / ijzer

Balustrade/trapleuning

Beoordeling: **Onvoldoende**

direct (3 - 12 mnd): € 675

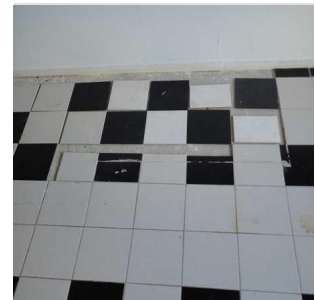
Zolder - Afwerkingen

Gebreken aan tegelvloer

Meerder voegwerk is onvoldoende, ontbreekt en/of het tegelwerk ligt los. Een goede voeg is noodzakelijk om een massief pakket te verkrijgen. De losse voegen en overige gebreken dienen te worden hersteld.

Beoordeling: **Voldoende**

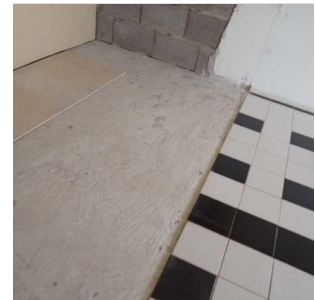
Zolder - Beton

De vloer is, voor zover dat visueel waarneembaar is, voldoende vlak en stabiel. Er zijn vanaf de bovenzijde geen bijzonderheden aan de vloer aangetroffen. Deze beoordeling is op basis van een visuele inspectie. Er zijn geen metingen met een waterpas verricht.

Ter info

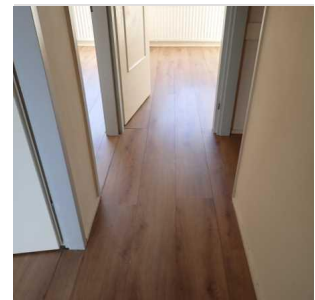
1e Verdieping - Beton

De vloer is, voor zover dat visueel waarneembaar is, voldoende vlak en stabiel. Er zijn vanaf de bovenzijde geen bijzonderheden aan de vloer aangetroffen. Deze beoordeling is op basis van een visuele inspectie. Er zijn geen metingen met een waterpas verricht.

Ter info

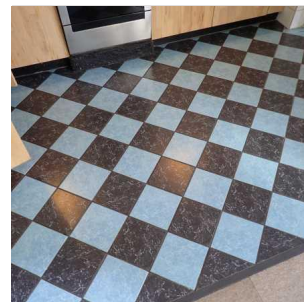
Begane grond - Beton

De vloer is, voor zover dat visueel waarneembaar is, voldoende vlak en stabiel. (woonkamer en keuken) Er zijn vanaf de bovenzijde geen bijzonderheden aan de vloer aangetroffen. Deze beoordeling is op basis van een visuele inspectie. Er zijn geen metingen met een waterpas verricht.

Ter info

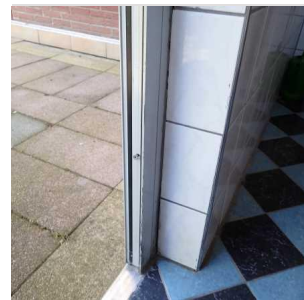
Begane grond - Beton

Het is visueel waarneembaar dat een deel van de vloer in de aanbouw is verzakt. De oorzaak hiervan is niet geheel duidelijk. Oorzaken van voornoemde gebreken kunnen niet of onvoldoende achterhaald worden. Tevens is er een vermoeden van een 'mogelijk' groter probleem, waarover binnen de scope van deze beperkte, visuele bouwtechnische keuring geen uitspraken gedaan kunnen worden.

Beoordeling: **Voldoende**

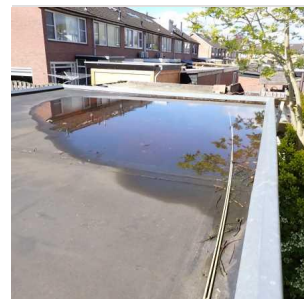
Het afschot van het platte dak is niet goed. Zodra op enig moment de bedekking vervangen gaat worden, adviseren wij u direct afschotcorrectie toe te passen. Dit kan door middel van het aanbrengen van bijvoorbeeld isolatiemateriaal.

Ter info

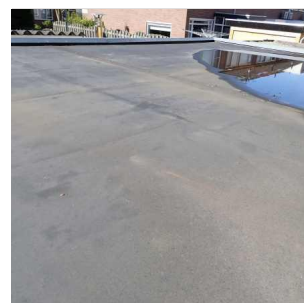
Bitumen

Conditie dak

Het materiaal is gedateerd en/of economisch afgeschreven. Door de minder goede conditie van deze dakbedekking is er een verhoogd risico op lekkage en/of vervolgschade aan de dakconstructie mogelijk. Vervanging van de bedekking is op (korte)termijn noodzakelijk.

Beoordeling: **Onvoldoende**

direct (3 - 12 mnd): € 1.080

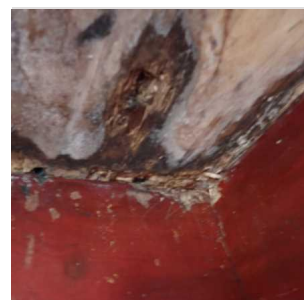
Hout (dakbeschoot)

Niet actieve vochtplekken

Uit meting blijkt dat in dit onderdeel sporen van een oude lekkage zijn aangetroffen. De aangetroffen lekkage kan reeds schade hebben veroorzaakt die ten tijde van de visuele inspectie niet zichtbaar was.

Beoordeling: **Voldoende**

Sporen van een oude lekkage kunnen uiteraard esthetisch hersteld worden. In het geval van schilderwerken wijzen wij u erop dat het werk eerst door middel van een verfsysteem "geïsoleerd" moet worden. Sporen van oude lekkageplekken blijven zelfs door nieuw schilderwerk zichtbaar indien de voorbehandeling niet correct wordt uitgevoerd.

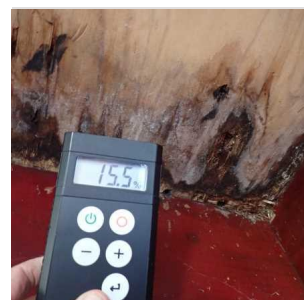
Daken - Dakconstructie

Hout

Niet actieve vochtplekken

Uit meting blijkt dat in dit onderdeel sporen van een oude lekkage zijn aangetroffen. De aangetroffen lekkage kan reeds schade hebben veroorzaakt die ten tijde van de visuele inspectie niet zichtbaar was.

Beoordeling: **Voldoende**

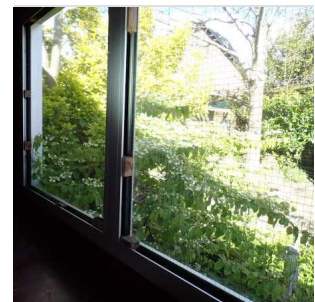
Aluminium (kozijn)

Draaiende delen

Het hang en sluitwerk is gecontroleerd. Het materiaal functioneert prima en is goed onderhouden. Regulier onderhoud dient jaarlijks uitgevoerd te worden.

Beoordeling: **Goed**

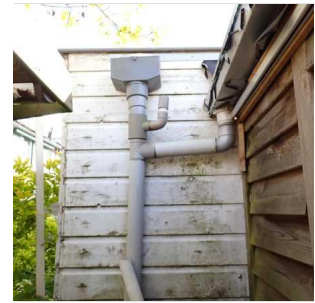
Materiaal van de gevel - Hout / Gevelbekleding

Bevestiging/montage

Er zijn geen gebreken aan de bevestiging van de gevelbekleding aangetroffen. Wel is er bij weersinvloeden een risico op werking van het materiaal. Vooralsnog kan het geheel functioneren zoals bedoeld.

Er is voor zover visueel waarneembaar geen houtrot aangetroffen. U dient er rekening mee te houden dat, bij het uitvoeren van onderhoud (waarbij werkzaamheden als schuren e.d. zal worden uitgevoerd) schade zichtbaar kan worden.

Het schilderwerk van de gevel verkeert in een matige conditie. Op termijn dient hier onderhoud gepleegd te worden. Met name de liggende delen moeten extra behandeld worden. Voor zover noodzakelijk dient er inspectie plaats te vinden en herstel van de gebreken aan de zwakke plekken. Indien nodig of als dat zal blijken, moeten enkele onderdelen vervangen worden. Laat u vooraf goed en deskundig informeren door een verfadviseur over het te gebruiken verfsysteem.

Beoordeling: **Voldoende**

1 - 5 jaar: € 950
