Rapport

van het bouwkundig onderzoek
uitgevoerd aan:

Kruisgang 67
1613 DB Grootebroek

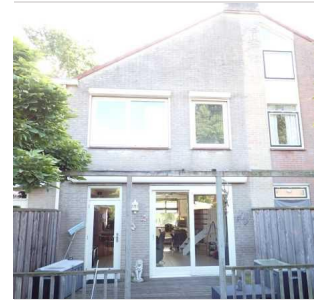
Voor zover dit visueel waarneembaar was tijdens het onderzoek, zijn er geen bijzonderheden aan de woning aangetroffen die een probleem aan de fundering doen vermoeden.

Beoordeling: **Goed**

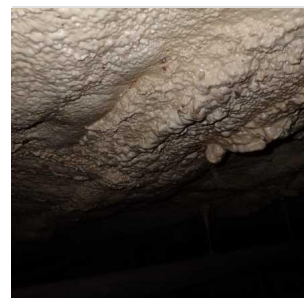
Vloeren (onderzijde) - Beton (na)-geïsoleerd

Voor zover visueel waarneembaar zijn er tijdens de keuring geen afwijkingen aan de vloer geconstateerd. Dit onderdeel / voorziening verkeert in goede conditie en kan functioneren. De geïnspecteerde vloer, rondom het (inspectie)luik, verkeren in een voldoende conditie.

Beoordeling: **Goed**

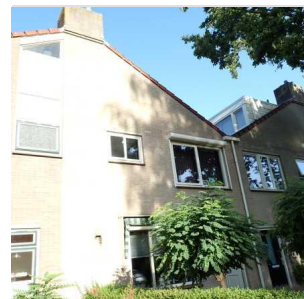
Voor zover visueel waarneembaar zijn er tijdens de keuring geen afwijkingen aan het metselwerk geconstateerd. Dit onderdeel / voorziening verkeert in goede conditie en kan functioneren.

Beoordeling: **Goed**

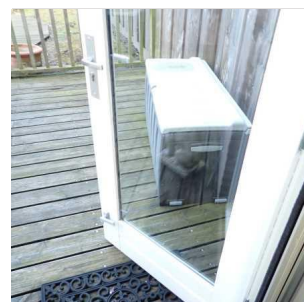
Kozijnen - Beglazing

De aanwezige beglazing is gecontroleerd op lekkage en breuk, dit is niet opgemerkt. De beglazing verkeert in een goede conditie, er zijn geen gebreken opgemerkt. Het geheel kan functioneren.

Beoordeling: **Goed**

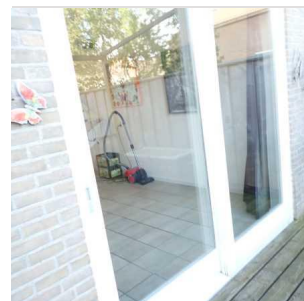
Kozijnen - Schilderwerk

Het schilderwerk verkeert in een goede conditie. De kleur en weersinvloeden kunnen de kwaliteit van het schilderwerk beïnvloeden. Het is van belang dat er regulier onderhoud aan het schilderwerk wordt uitgevoerd. Met name de liggende delen per 2 jaar inspecteren en waar nodig onderhouden.

Beoordeling: **Goed**

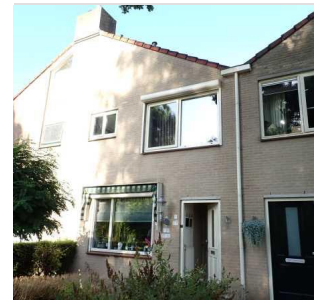
Het dakvlak, de afwerkingen inclusief de bedekking van het hoofdgebouw zijn geïnspecteerd. Hierbij zijn geen gebreken opgemerkt. Het geheel verkeert in een voldoende conditie. Het advies is om jaarlijks de dakbedekking te inspecteren en de bevestiging van eventueel losse onderdelen te herstellen.

Beoordeling: **Goed**

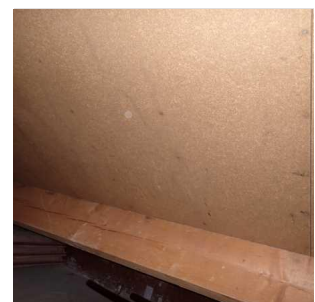
Dak hoofdgebouw - Dakbeschoot

Het dakbeschoot van het hoofddak verkeert in een toereikende conditie. Er zijn geen gebreken aan dit deel van het dak opgemerkt. Het dakbeschoot is (voorzover dit waarneembaar was) deels en zeer plaatselijk geïnspecteerd. Het is in de meeste gevallen, i.v.m de afwerkingen onmogelijk om het hele dakvlak te inspecteren.

Beoordeling: **Goed**

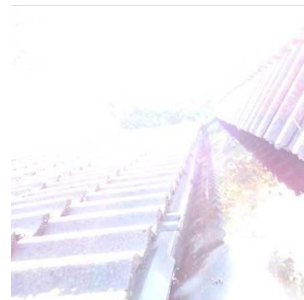
Voor zover visueel waarneembaar zijn er tijdens de inspectie geen afwijkingen aan dit onderdeel geconstateerd. Dit onderdeel / deze voorziening verkeert in goede conditie en kan functioneren. Het afschot van de goot is voldoende. In dit geval is het regelmatig onderhouden c.q. reinigen van de goot wel van belang.

Beoordeling: **Goed**

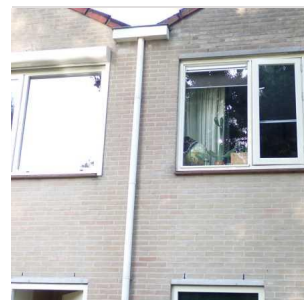
Hemelwaterafvoeren

Voor zover visueel waarneembaar zijn er tijdens de keuring geen afwijkingen aan dit onderdeel geconstateerd. De hemelwaterafvoeren verkeren in een goede / voldoende conditie. De bevestigingen en de afwatering is voldoende. Het geheel kan functioneren als bedoeld.

Beoordeling: **Goed**

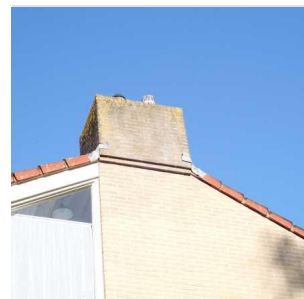
Schoorsteen

Voor zover visueel waarneembaar zijn er tijdens de keuring geen afwijkingen aan de schoorsteen geconstateerd. Er zijn geen gebreken aan het metselwerk zichtbaar. Regulier onderhoud dient wel te worden uitgevoerd.

Beoordeling: **Goed**

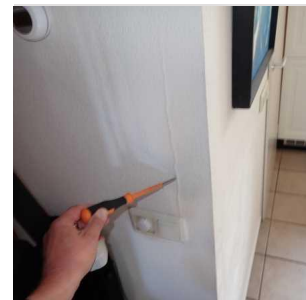
In de wanden is scheurvorming aanwezig. De vermoedelijke oorzaak hiervan is een natuurlijke werking en zetting van de materialen. Dit heeft dus geen constructieve betekenis. De gebreken aan de wand en de afwerking kunnen worden hersteld conform het bestaande werk.

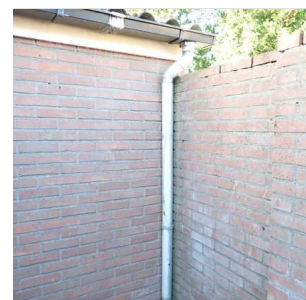
Voor zover visueel waarneembaar zijn er tijdens de keuring geen afwijkingen aan dit onderdeel geconstateerd. De hemelwaterafvoeren verkeren in een goede / voldoende conditie. De bevestigingen en de afwatering is voldoende. Het geheel kan functioneren als bedoeld.

Beoordeling: **Goed**

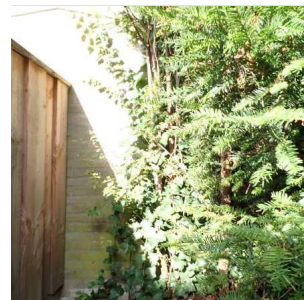
Materiaal van de gevel - Metselwerk

Voor zover visueel waarneembaar zijn er tijdens de keuring geen afwijkingen aan dit onderdeel geconstateerd. Dit onderdeel / voorziening verkeert in goede conditie en kan functioneren.

Beoordeling: **Goed**
