Bouwtechnische keuring

Binnenhof 14, Grootebroek
28 oktober 2024 11:45

Keuring is uitgevoerd door David Kay - Homekeur BV voor W. Boode

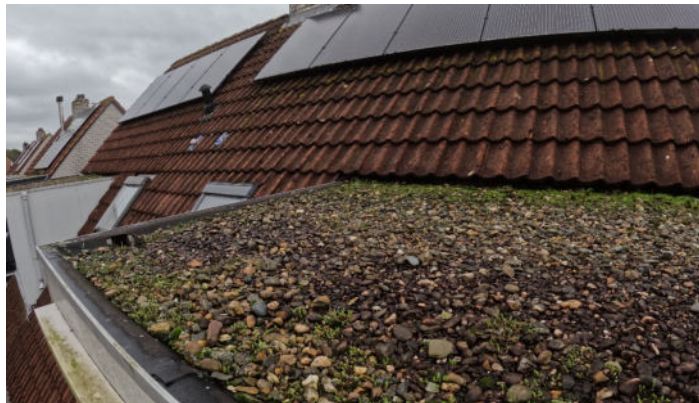
Dakbedekking van dakkapel

Matig

De bitumen van de dakkapel is op de bitumen voorzien van een grindlaag. Dakgrind wordt op daken aangebracht als ballast. Bij dakbedekking met grof grind moet u regelmatig mos- en algen groei verwijderen. Houd een laag grof grind van minimaal 3 cm in stand. Dit waait niet weg en zakt niet in de ondergrond.

De dakbedekking is op gebreken gecontroleerd, deze zijn opgemerkt. De bedekking verkeert in een matige tot slechte conditie en moet op termijn worden vervangen.

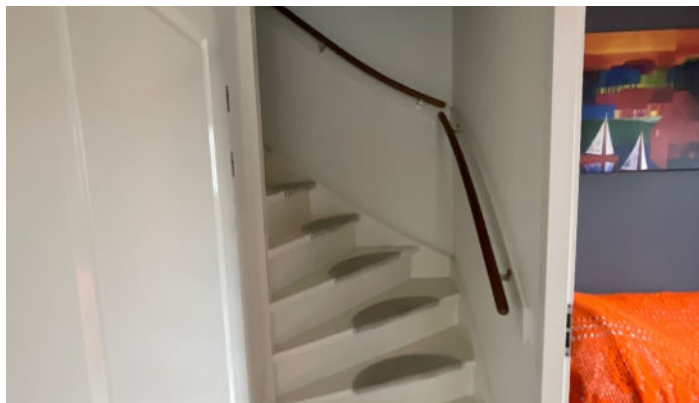
Trap stabiliteit

Goed

De vaste trap (trappen) in de woning verkeren in een voldoende conditie, zijn voldoende stabiel en veilig. Het geheel kan als bedoeld prima functioneren.

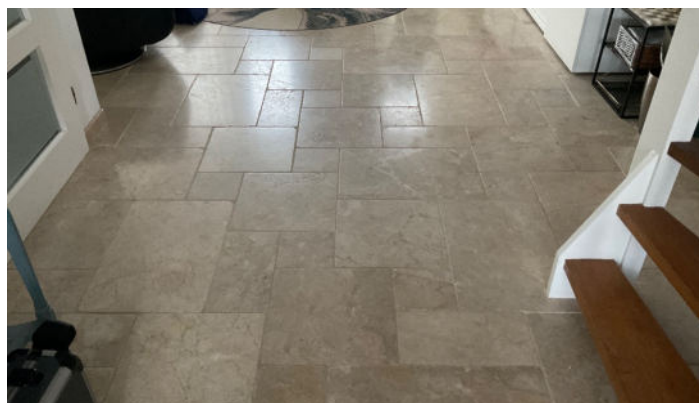
Voor zover zichtbaar verkeerd het tegelwerk van de vloer in een goede conditie.

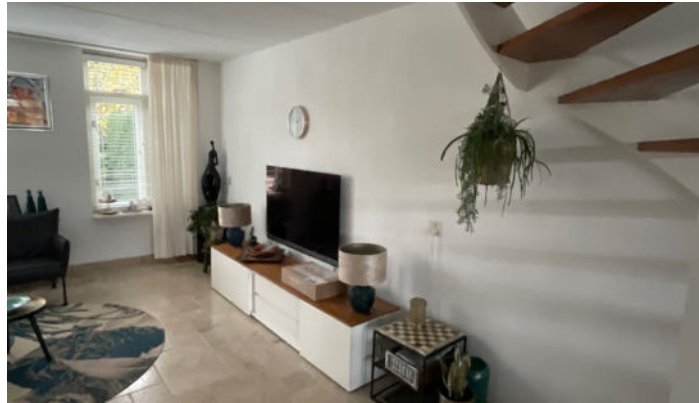
9.4 Wanden in de woning

Goed

Er zijn (deels of meerdere) betonnen woningscheidende wanden/muren aanwezig.

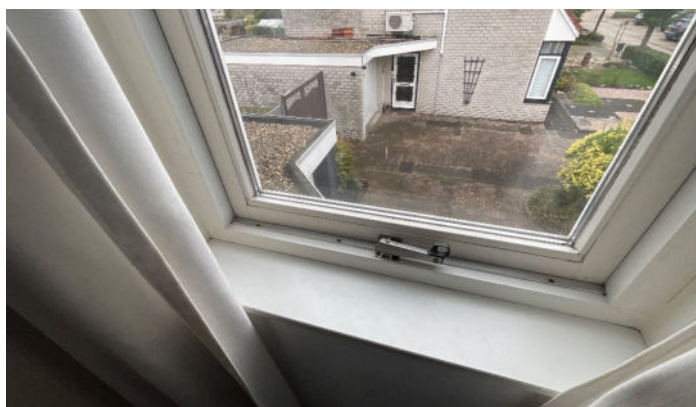
10.2 Buitenkozijnen aan binnenzijde

Onvoldoende

Het schilderwerk van de buitenkozijnen is aan de binnenzijde gezien en gecontroleerd. Dit schilderwerk verkeert gemiddeld in een slechte conditie. Er is een onderhoudshandeling noodzakelijk, wij adviseren een zogenaamde grote beurt (2x schuren en 2x aflakken). Eventuele persoonlijke smaken en kleurstellingen of combinaties zijn vanzelf in deze beoordeling buiten beschouwing gelaten.

Kosten binnen 1 jaar	Kosten binnen 5 jaar	Verbeterkosten
€120	€0	€0

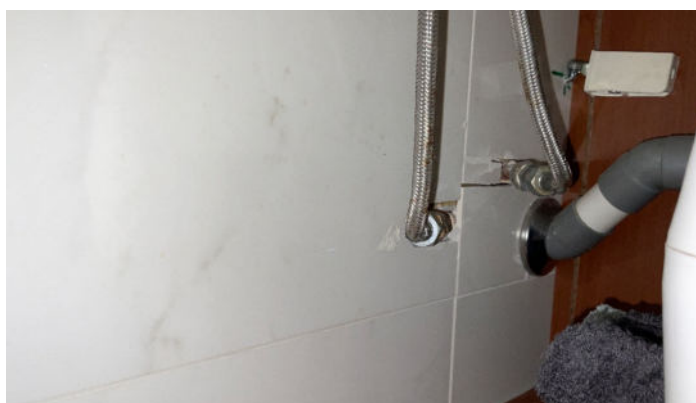
Aarding badkamer

Niet waarneembaar

Waar mogelijk moet een aardklem in het zicht of toegankelijk gemonteerd worden. Het CAP (centraal aardpunt) moet bereikbaar zijn. Meestal wordt het CAP in een elektradoos in de muur onder de wastafel gemonteerd in een doos met afneembare deksel. In dit geval is dit CAP niet zichtbaar aanwezig, dat wil niet zeggen dat voorwerpen niet zijn geaard, maar dat we dit tijdens de bouwkundige keuring niet hebben kunnen vaststellen. Het kan heel goed zo zijn dat deze aarding van voorwerpen achter tegelwerk of andere afwerking toch aanwezig is.

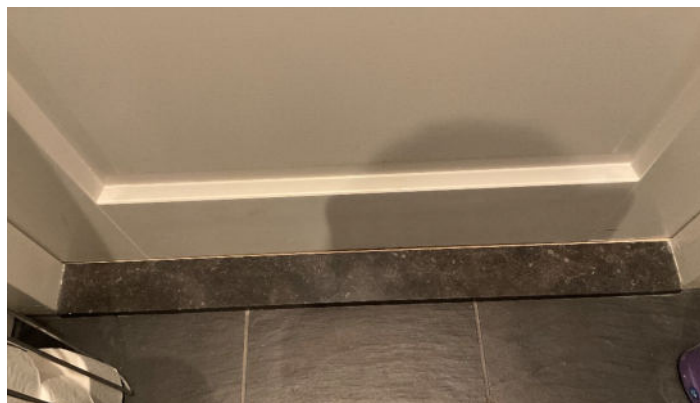
Opmerkingen ventilatie

Voldoende

Om de ventilatie goed te laten functioneren moeten ook (lucht)inlaat mogelijkheden aanwezig zijn. Voor een toilet is een kier onder de deur van bijna een cm in de meeste gevallen wel voldoende. Soms worden ook kleinere roosters onderin de deur geplaatst. In dit geval adviseren wij de deur iets in te korten zodat een gezonde en goede circulatie gecreëerd wordt bij het gebruiken van de afzuiging.

Kosten binnen 1 jaar	Kosten binnen 5 jaar	Verbeterkosten
€0	€0	€110

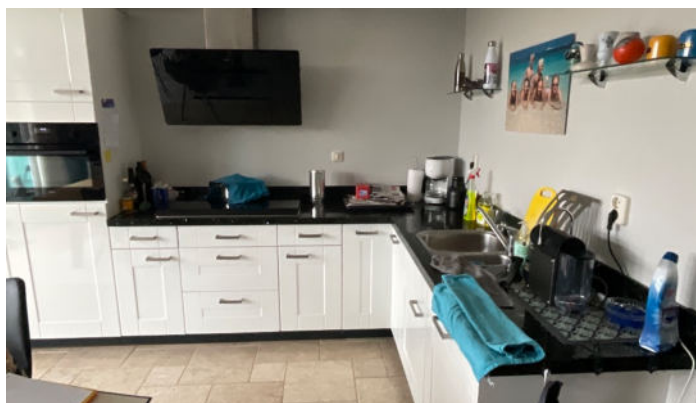
Algehele indruk keuken

Goed

De gehele keuken is functioneel, alles lijkt te functioneren. Hier is normaal mee omgegaan, de keuken kan gehandhaafd blijven.

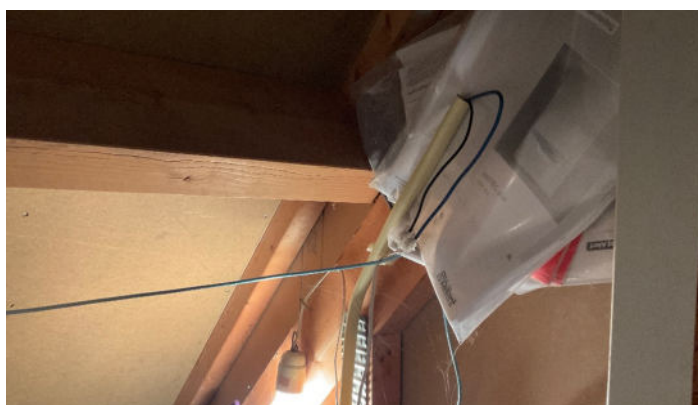
Bedrading

Matig

De bedrading is plaatselijk gecontroleerd, vanzelf is het niet mogelijk geweest om tijdens de inspectie het gehele systeem op functioneren te controleren. Indien afwijkingen zijn opgemerkt hebben we deze hiernavolgend benoemd.

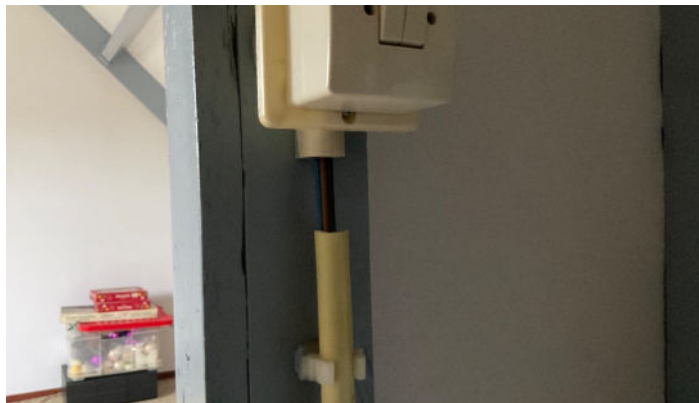
Er is losse bedrading aanwezig, deze is niet verwerkt in pvc-buismateriaal en daarmee dus onveilig. Hier moeten wat aanpassingen worden gedaan voor wat betreft de afwerking en installatie waarna het geheel prima kan functioneren. De kosten zijn een stelpost en kunnen naar gelang de bevindingen van de installateur oplopen.

Kosten binnen 1 jaar	Kosten binnen 5 jaar	Verbeterkosten
€280	€0	€0

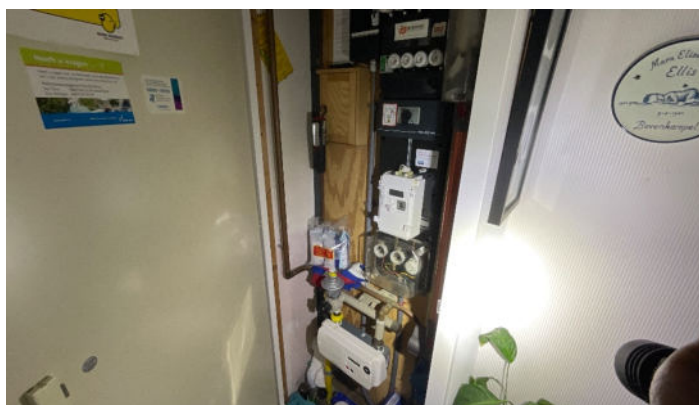
Groepen en meterkast

Matig

Er is een zogenaamde stoppenkast aanwezig. Tegenwoordig worden deze elektrische installaties onderverdeeld onder zogenoemde 'groepen'. Daarmee wordt het geheel een stuk overzichtelijker en het vermogen gemakkelijker te verspreiden over de verschillende groepen. Daardoor wordt het ook direct een stuk functioneler en veiliger. Een stoppenkast met zekeringen kan relatief eenvoudig worden vervangen door een moderne groepenkast. Dit is niet noodzakelijk maar wel een aanrader.

Het is niet duidelijk welke groepen waarvoor zijn bedoeld. Bij doorbranden van een stop of uitschakeling van een groep is het handig om te weten in welke hoek u moet zoeken naar een eventueel probleem of kortsluiting. Op internet kunt u sjablonen downloaden om eenvoudig de indeling van uw groepen altijd duidelijk en direct inzichtelijk te hebben.

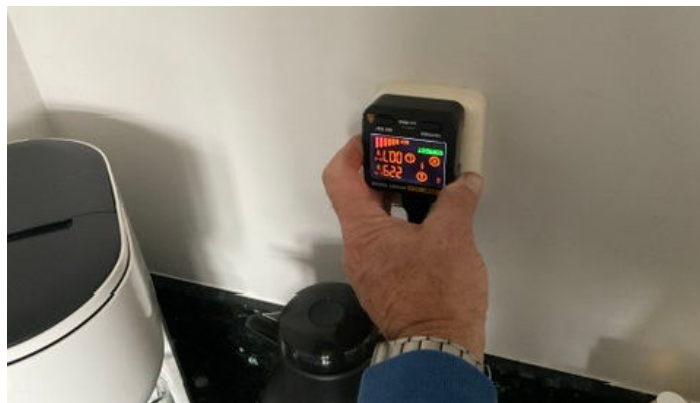
Bij één of meerdere wandcontactdozen in de woning is de aarding gecontroleerd. Deze is voldoende en functioneert!

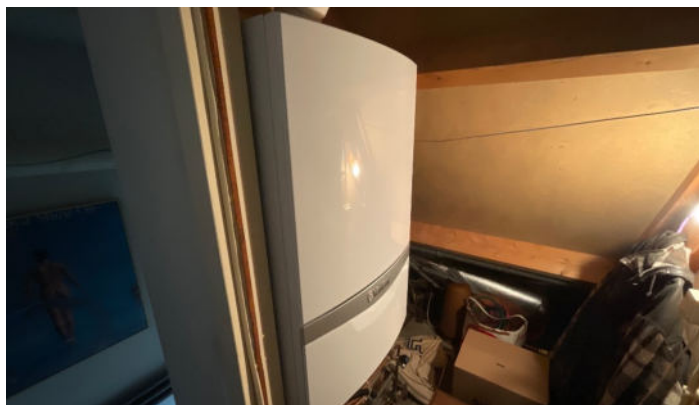
De woning wordt voorzien van warm water door middel van een cv combi ketel. Aan een combi cv ketel moet jaarlijks preventief onderhoud worden uitgevoerd. Het apparaat moet inwendig en uitwendig worden schoongemaakt. De brander moet worden gereinigd en de beveiligings en regelapparatuur moet worden gecontroleerd. Vraag uw installatiebedrijf naar eventuele abonnementsvormen voor dit jaarlijkse onderhoud.

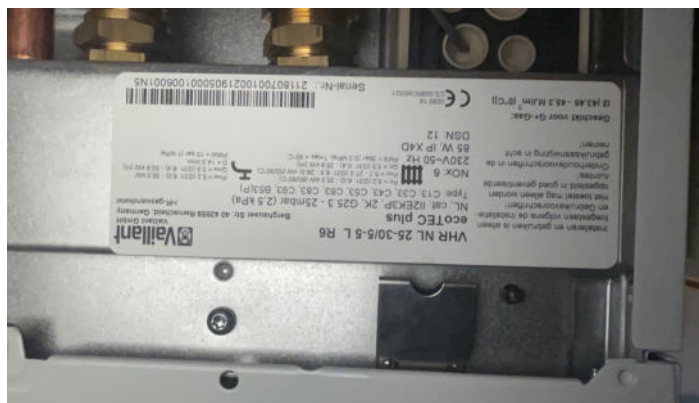
Onderhoud & bouwjaar

Er is regelmatig onderhoud gepleegd aan de CV-ketel, of dit is gezien het bouwjaar nog niet noodzakelijk op dit moment.

- Jaarlijks onderhoud aan een CV-ketel wordt geadviseerd.
- Laat het onderhoud vastleggen in het onderhoudsboekje bij de CV ketel.

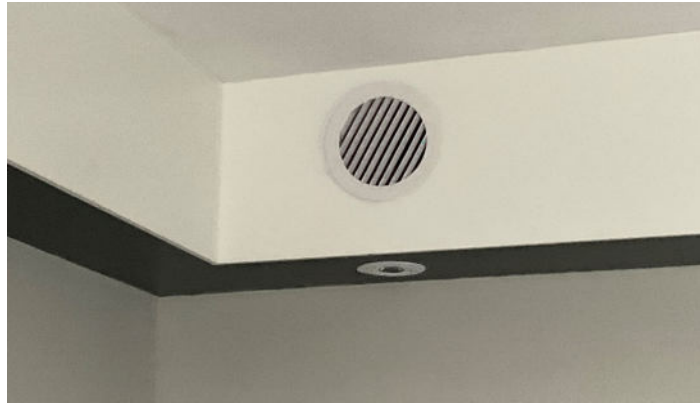
14.2 Installatie & ventielen

In dit geval zijn er geen opmerkingen voor wat betreft de ventielen en de ventilatiekanalen, deze zijn goed onderhouden en lijken goed afgesteld.

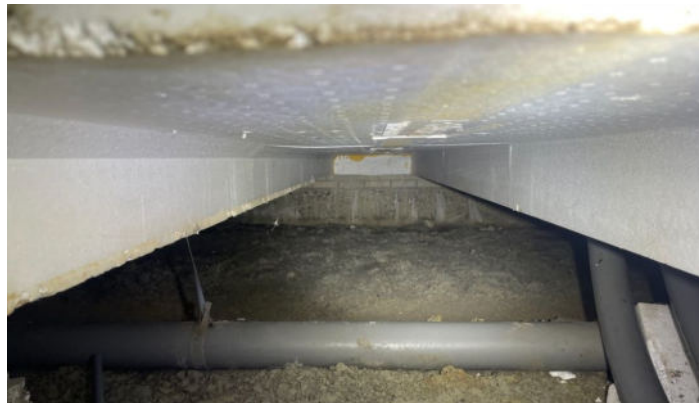
Vloerconstructie

De begane grond vloer is een veel toegepaste (algemene) betonnen en/of steenachtige vloer. Dit is in elk geval geen risicovloer, het geheel verkeert in goede conditie.

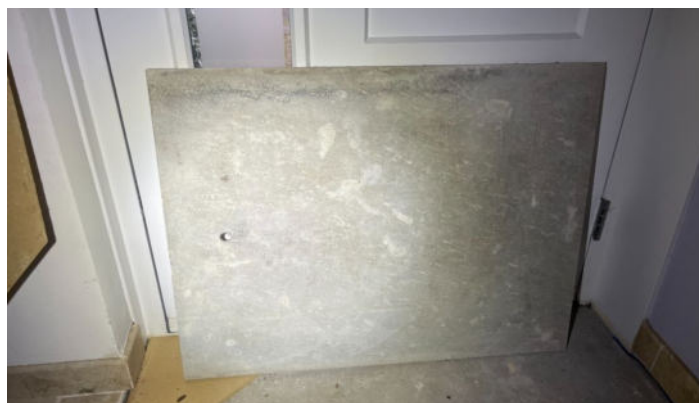
17.1 Vloerluik t.b.v kruipruimte

Aan het vloerluik t.b.v de toegang naar de kruipruimte zijn geen bijzonderheden opgemerkt.

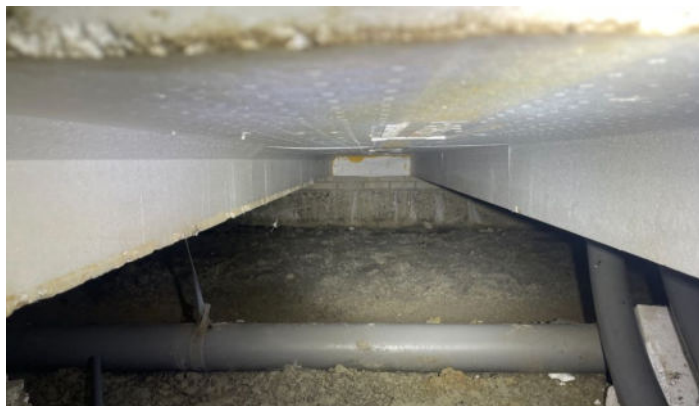
18 Riolering in woning/kruipruimte

De riolering is van PVC/PE. Beide zijn een materiaal wat bijvoorbeeld ook in nieuwbouwwoningen wordt toegepast.

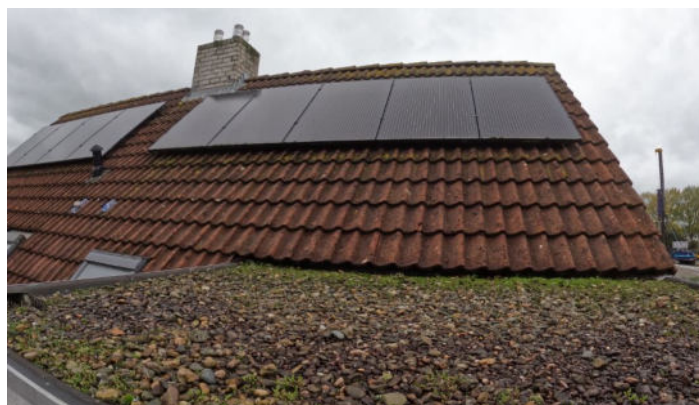
De pannen op het dak verkeren in een technisch matige tot goede conditie. Deze zijn bekeken waarbij vooral gelet is of de kwaliteit van de pan niet al te zeer is aangetast. In dit geval wordt de kwaliteit als matig beoordeeld.

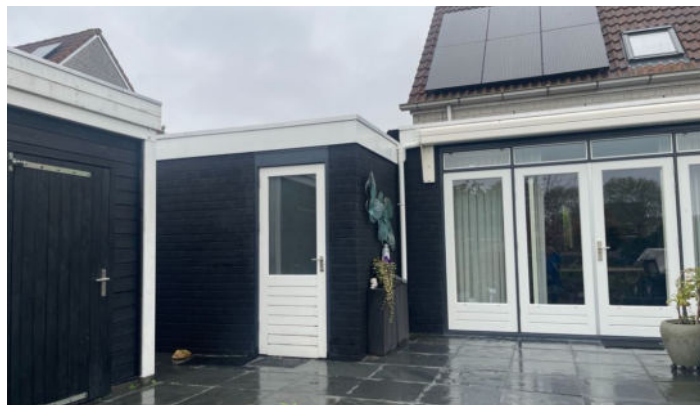
De buitenmuur (of delen) van de gevel zijn voorzien van een sauswerk. Waarschijnlijk zijn al meerdere verflagen over elkaar aangebracht. Belangrijk is dat al deze lagen vochtregulerend zijn geweest (dampopen), anders wordt de buitenmuur afgesloten. Indien de buitenmuur wordt afgesloten kan dat bijvoorbeeld bladderend verfwerk veroorzaken. Vocht wat vanuit de woning, spouw, de fundering of vanuit kruipruimte in de muren komt kan bij een dampopen verfsysteem droog ventileren. Indien de gevel dampdicht is blijft het vocht opgesloten en kan dat leiden tot verhoogde vocht percentages in binnenmuren. Voor wat betreft de vochtregulering kunnen geen uitspraken worden gedaan, indien meer informatie of zekerheden gewenst zijn zal nader onderzoek uitgevoerd moeten worden.

- Kies een dampdoorlatende muurverf die speciaal geschikt is voor buitenmuren. Deze verf voorkomt dat nat naar binnen dringt en laat opgenomen vocht dat zich in de muren bevindt toch ontsnappen. Dat is belangrijk om vochtproblemen te voorkomen.
- Ook bij het na-isoleren via de spouw is het noodzakelijk om een dampopen verf te gebruiken. Door de spouwmuur te isoleren vermindert de luchtcirculatie, en deze is nodig om vocht uit de muren te weren. Een dampopen verf op de gevel zorgt dan toch voor een ontsnappingsroute voor het vocht.
- Bij regelmatige en niet te stoppen vochtproblemen kan in het ergste geval een dampdicht verfsysteem weer worden verwijderd door de gevels te stralen.

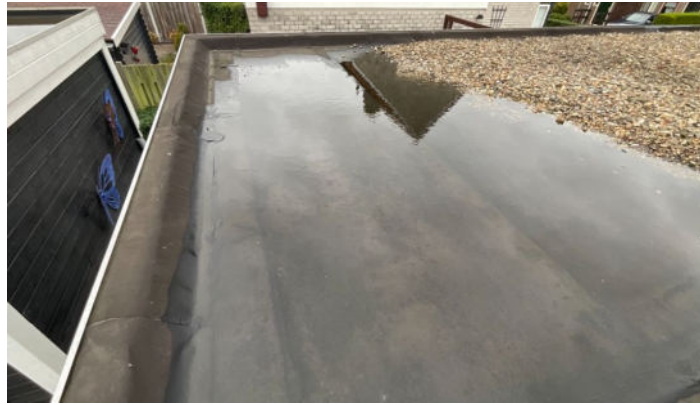
Op de aanbouw is een bitumen dakbedekking met grind (kiezels) aanwezig. Bitumen dakbedekking, ook wel dakleer genoemd, is een uitstekend materiaal om platte daken zoals aanbouwen, veranda's, dakkapellen of schuren mee te bedekken.

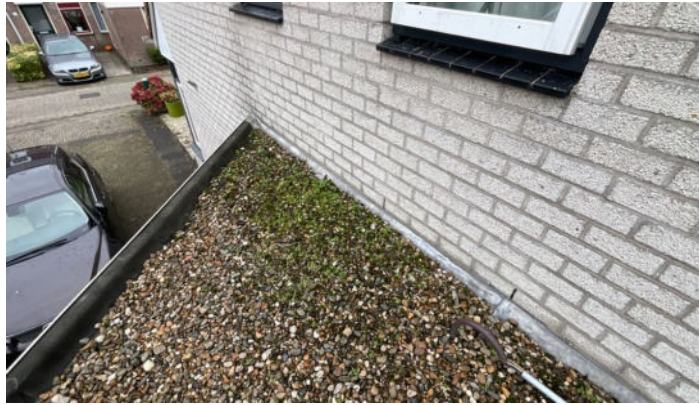
Overige bevindingen dakbedekking

Het grind is vervuild en dient te worden gereinigd. Gebruik een bladblazer/zuiger. Doe dit onderhoud bij voorkeur in het voorjaar bij niet al te warm weer, het dak moet wel goed droog zijn om dit onderhoud te kunnen uitvoeren. Gebruik geen chemische reinigingsmiddelen!

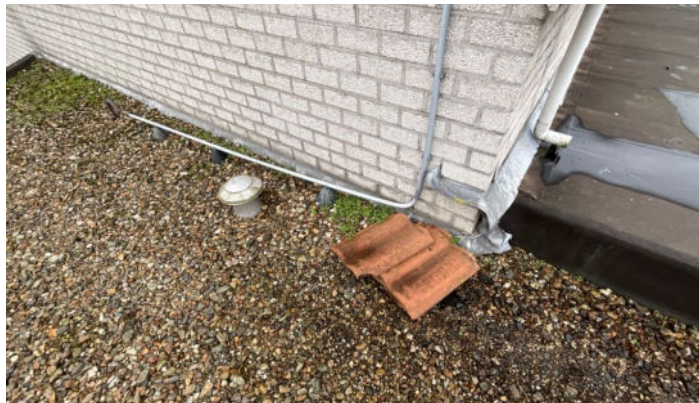
De stroken voetlood (deel wat dus zichtbaar is vanuit het metselwerk) zijn te lang. De stroken mogen een maximale lengte hebben van 1 meter en moeten elkaar minstens 8 cm overlappen. Door weersinvloeden werken de materialen. Nu deze te lang zijn, is er onvoldoende ruimte om die werking van krimpen of uitzetten op te vangen. Hierdoor gaat het materiaal sneller scheuren en ontstaan er dus gebreken. Nu het voetlood eenmaal op deze manier is aangebracht is hier niet veel meer aan te doen dan dit te accepteren. De levensduur van het materiaal is hierdoor wel korter, vervangen van het voetlood zal eerder dan gebruikelijk uitgevoerd moeten worden. De vervangtermijn valt echter nog buiten de scope van deze inspectie.

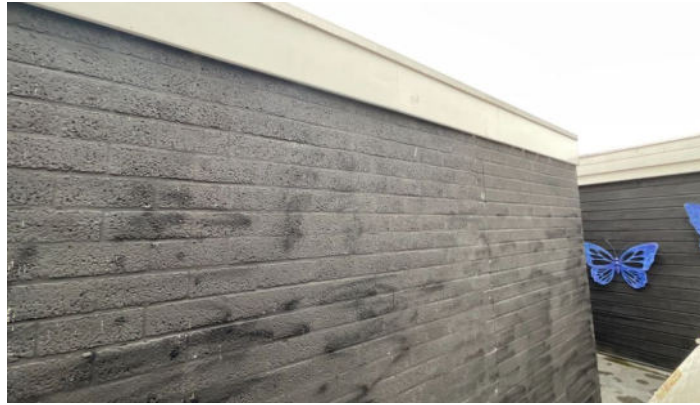
Dakdetails en/of dakafwerkingen van de aanbouw

Alle dakdetails en/of dakafwerkingen (zoals overstek, windveer, boeibord en/of waterborden) zijn gecontroleerd op gebreken zoals houtrot of andere afwijkingen. De algehele indruk is goed, het geheel verkeert technisch in een voldoende conditie.

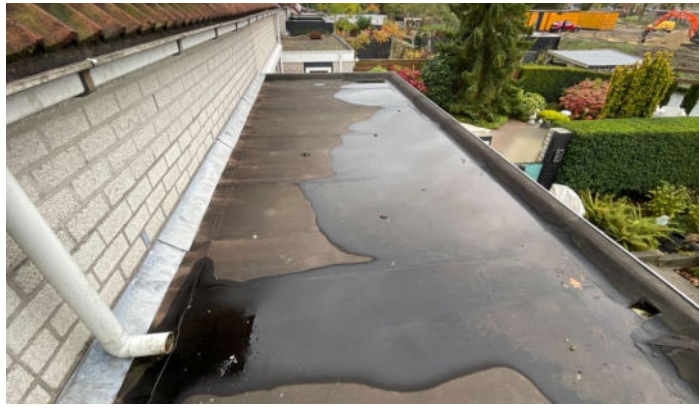
De aanwezige dakbedekking verkeert in een goede conditie, er zijn geen gebreken aangetroffen. Vervangen is op korte termijn zeker niet aan de orde. Een plat dak is wel kwetsbaarder dan een schuin(hellend) pannendak. Een bitumen dakbedekking kan 20 tot 40 jaar mee gaan. Kunststof en rubber dakbedekkingen hebben een langere levensduur en vragen nauwelijks onderhoud.

- Inspecteer het platte dak twee keer per jaar. Het voor- of najaar is de beste periode om te inspecteren en onderhoudswerkzaamheden uit te voeren.
- Gebruik voor het onderhoud nooit oplosmiddelen; die tasten de dakbedekking onherroepelijk aan.

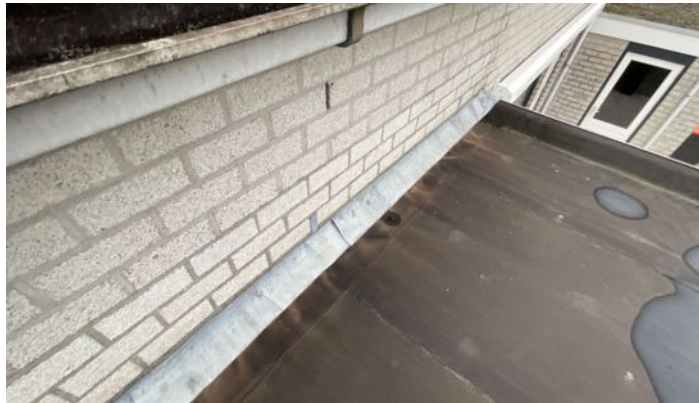
Overige bevindingen dakbedekking

De dakbedekking van de aanbouw of serre is op overige gebreken gecontroleerd. Denk hierbij aan vervuiling van dak, conditie van dakbedekking en dergelijke. Er zijn verder geen bevindingen, opmerkingen of gebreken opgemerkt of te vermelden.

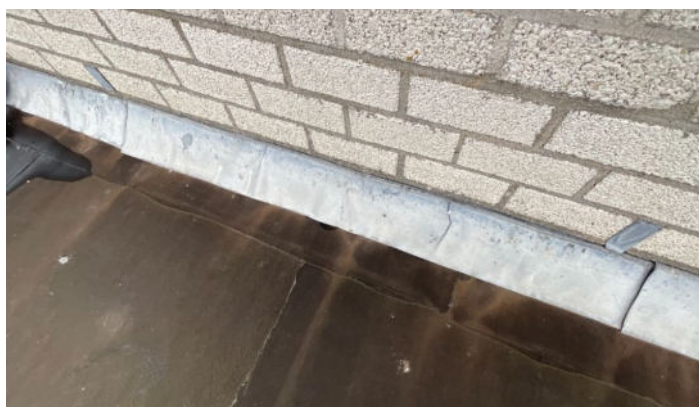
Aansluitingen dak naar gevel

Het voetlood zoals hiervoor omschreven moet (deels) worden gerepareerd, dit kan door scheurtjes in het lood te plakken met een zelfklevend bitumenband wat bij elke bouwmarkt is te verkrijgen. Zolang reparaties mogelijk zijn adviseren we het vervangen uit te stellen. Het vervangen van voetlood is niet eenvoudig! Stroken metselwerk moeten worden verwijderd om een deugdelijk herstel uit te voeren.

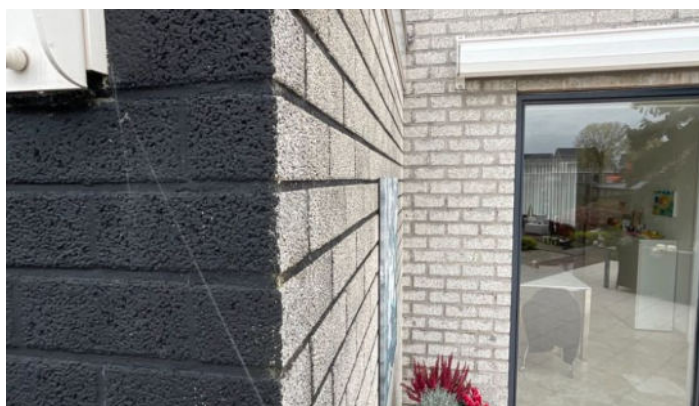
Dakdetails en/of dakafwerkingen van de aanbouw

Alle dakdetails en/of dakafwerkingen (zoals overstek, windveer, boeibord en/of waterborden) zijn gecontroleerd op gebreken zoals houtrot of andere afwijkingen. De algehele indruk is goed, het geheel verkeert technisch in een voldoende conditie.

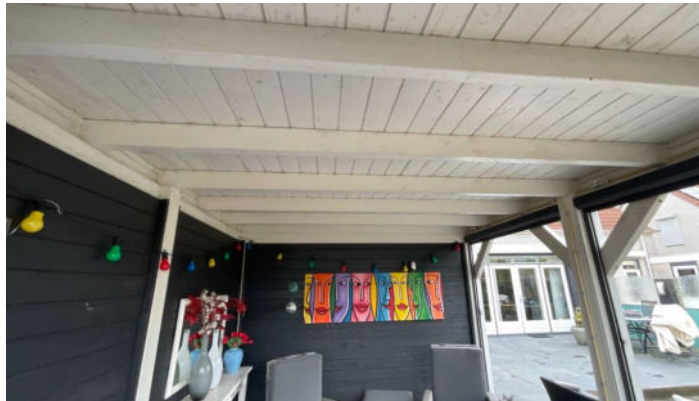
36.6 Houtwerk van carport en/of afdak

Goed

Aan het houtwerk van de carport en/of afdak zijn geen gebreken opgemerkt. Zowel de aftimmering, als het constructieve gedeelte van de carport verkeren in een goede conditie, het geheel kan prima als bedoeld functioneren.

Het schilderwerk van de carport en/of afdak is gecontroleerd en voor het grootste gedeelte op afstand bekeken. De algehele indruk is goed! Er hoeft geen direct schilderwerk uitgevoerd te worden, het geheel verkeert technisch in een voldoende conditie. Onderhouden en bijhouden is altijd relevant. Door goed onderhoud kan de levensduur van het schilderwerk (de verf) worden gemaximaliseerd. Regulier en periodiek terugkerend schilderwerk is niet opgenomen in deze begroting, op termijn moet al het schilderwerk altijd worden uitgevoerd.

- Signaleer op tijd kritieke punten door elk voor- en najaar het houtwerk na te kijken en tref voorzorgsmaatregelen om verder verval (houtrot) te voorkomen.
- Let vooral op onderhoudsgevoelige plekken, zoals overgangen tussen liggend en staand houtwerk, onderkanten van hout en multiplex, houtverbindingen, omtrekspeling van ramen en deuren (2 à 3 mm) en de glasafdichting.
- Schilderwerk is aan onderhoud toe als de verf poedert, onvoldoende hecht of als de verf barsten heeft tot op de ondergrond. Verwijder in dit geval de oude laag in zijn geheel.
- Houtrot kan aanwezig zijn en pas zichtbaar worden bij schuur of herstelwerkzaamheden. Ook kan houtrot (bewust) zijn verborgen of slecht zijn hersteld.
