Bouwkundig Rapport

Duiker 13
1613 AE Grootebroek

Op 18 november 2024 heb ik een bouwkundig onderzoek uitgevoerd aan de Duiker 13. Dat heb ik met veel genoegen en naar beste kunnen en weten gedaan. De resultaten van mijn bevindingen en adviezen vindt u terug in dit volledige bouwkundige rapport. Deze voldoet aan de NTA 8060:2021. Dit is de norm die een eenduidige methodiek beschrijft om de bouwkundige staat vast te leggen.

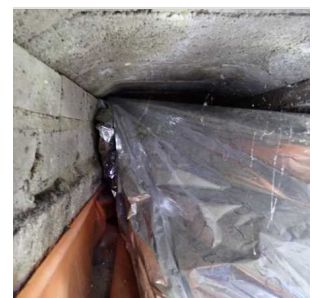
Er is dus geen onderzoek uitgevoerd naar de staat en de toestand van vloer, balken en funderingsbalken e.d. Over geen enkele van deze zaken kunnen dus uitspraken worden gedaan.

Beoordeling: **Voldoende**

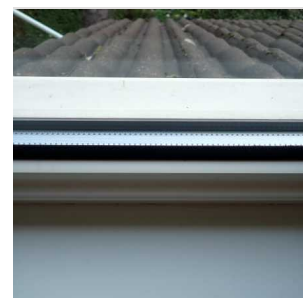
Enkelglas

Conditie

De aanwezige beglazing is gecontroleerd op lekkage en breuk, dit is niet opgemerkt. De beglazing verkeert in een goede conditie, er zijn geen gebreken opgemerkt. Het geheel kan functioneren.

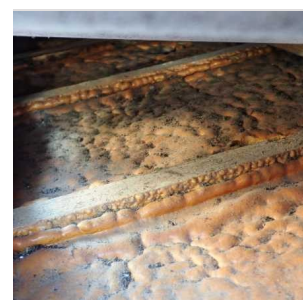
Geïsoleerde elementen

Conditie dakbeschoot

Er zijn tijdens de inspectie geen gebreken opgemerkt. Het dakbeschoot is slechts deels en zeer plaatselijk geïnspecteerd. Het is vanzelf onmogelijk om het hele dakvlak te inspecteren. Er is geen doorzadeling zichtbaar.

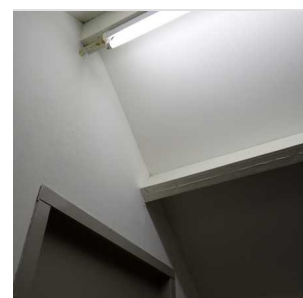
Dak hoofdgebouw - Isolatie

Bevindingen m.b.t. de dakisolatie

Schuine, met pannen gedekte daken, kunt u aan de binnenkant isoleren, mits er aan de buitenzijde, onder de pannen, geen dampremmende folie of asfaltpapier is aangebracht. Is dat wel het geval, dan kunt u alleen aan de buitenzijde isoleren. Het is aan te raden dit door een vakman uit te laten voeren.

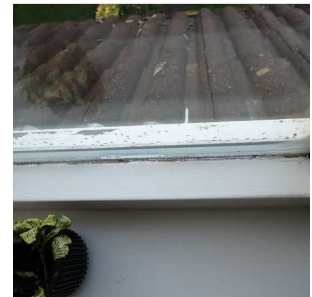
Dakkapel - Dakbedekking

Bitumen

Het materiaal is gedateerd en/of economisch afgeschreven. Door de minder goede conditie van deze dakbedekking is er een verhoogd risico op lekkage en/of vervolgschade aan de dakconstructie mogelijk. Vervanging van de bedekking is op (korte)termijn noodzakelijk.

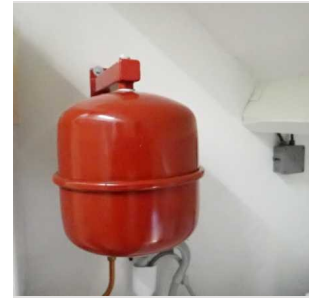
Verwarmingssysteem - Leidingwerk

Aanleg onprofessioneel

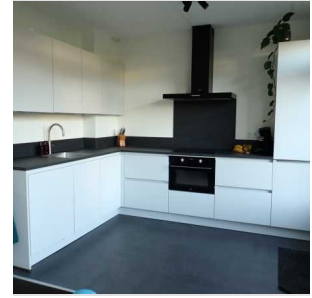
Begane grond

Functioneren van hang- en sluitwerk

Het hang- en sluitwerk van de keukenkastdeuren verkeert in een voldoende conditie. Het geheel kan goed functioneren. Er zijn geen gebreken.

Beoordeling: **Goed**

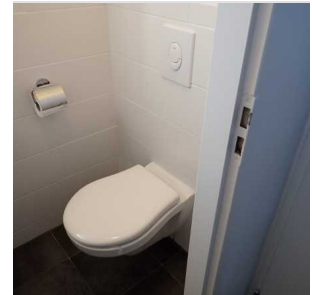
Begane grond

De doorspoeling van het toilet

Tijdens de controle aan het toilet is mede gecontroleerd of het water vlot wegspoelt en niet 'blijft hangen'. Eventuele vertragingen in het afvoeren van dit afvalwater kunnen een indicatie zijn dat er (beginnende) rioolproblemen zijn. In dit geval is er bij deze controle geen probleem opgemerkt. De doorspoeling verloopt vlot en 'soepel'.

Beoordeling: **Goed**

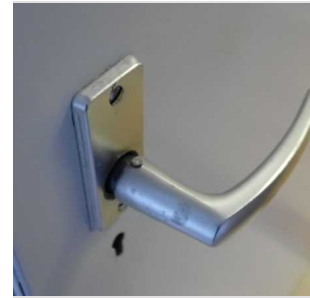
Interieur algemeen

Schilderwerk van kozijnen

De binnenkozijnen, ramen, deuren en het schilderwerk verkeren in een voldoende conditie. Regulier onderhoud aan schilderwerk dient op termijn te worden uitgevoerd.

Beoordeling: **Goed**

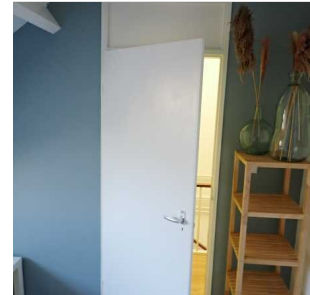
Plafonds

Interieur algemeen - Beton

Voor zover visueel waarneembaar zijn er tijdens de keuring geen afwijkingen aan de plafonds geconstateerd. Dit onderdeel / voorziening verkeert in goede conditie en kan functioneren.

Beoordeling: **Goed**

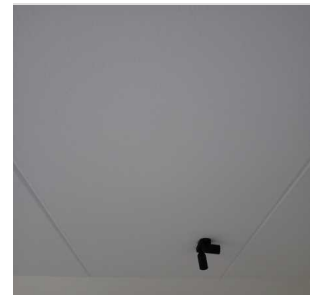
Interieur algemeen - PVC

De conditie van de plafonds

Voor zover visueel waarneembaar zijn er tijdens de keuring geen afwijkingen aan de plafonds geconstateerd. Dit onderdeel / voorziening verkeert in goede conditie en kan functioneren.

Beoordeling: **Goed**
