Bouwkundig Rapport

van het bouwkundig onderzoek
uitgevoerd aan:

Zesstedenweg 108
1613 KC Grootebroek

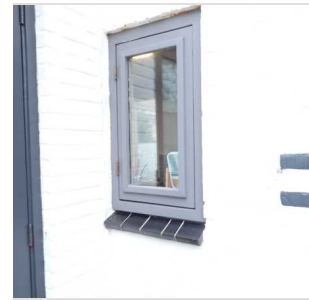
Voor zover visueel waarneembaar zijn er tijdens de inspectie geen afwijkingen aan de waterkerende voorziening geconstateerd. Dit onderdeel / voorziening verkeert in goede conditie en kan functioneren.

Beoordeling: **Goed**

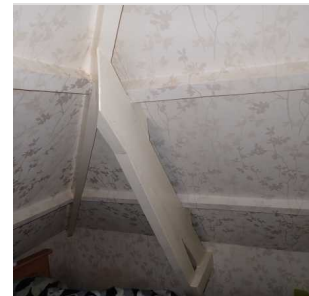
De dakconstructie is geïnspecteerd. Dit betreft een visuele inspectie. De constructie verkeert in een voldoende conditie. Er zijn, voor zover de inspectie aan dit element is uitgevoerd, geen zichtbare gebreken opgemerkt. Het is vanzelf onmogelijk om het hele dakvlak te inspecteren.

Beoordeling: **Goed**

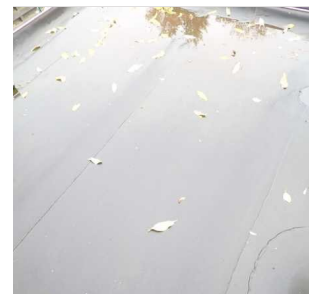
Dak van aanbouw - Dakbedekking

Het dakvlak, de afwerkingen inclusief de bedekking van de aanbouw zijn geïnspecteerd. Hierbij zijn geen gebreken opgemerkt. Het geheel verkeert in een voldoende conditie.

Beoordeling: **Goed**

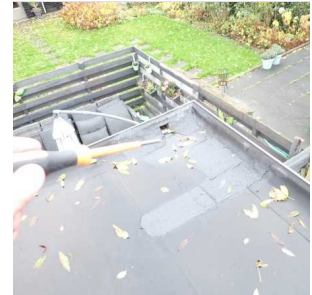
Er zijn reeds meerdere reparaties uitgevoerd. Het geheel kan op dit moment goed functioneren, maar op langere termijn en/of bij het ontstaan van nieuwe gebreken dient het materiaal te worden vervangen. Vooralsnog wordt dit op korte termijn niet verwacht.

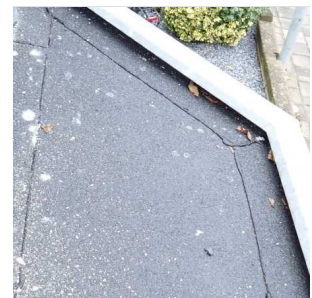
Het dakvlak, de afwerkingen inclusief de bedekking van de erker zijn geïnspecteerd. Hierbij zijn geen gebreken opgemerkt. Het geheel verkeert in een voldoende conditie.

Beoordeling: **Goed**

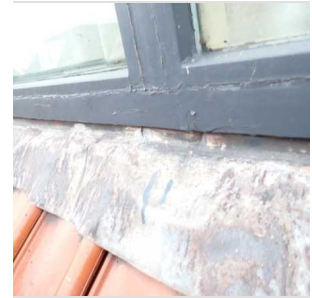
De afwerkingen, de waterkerende voorzieningen zijn geïnspecteerd. Hierbij zijn geen gebreken opgemerkt. Het geheel verkeert in een voldoende conditie.

Beoordeling: **Goed**

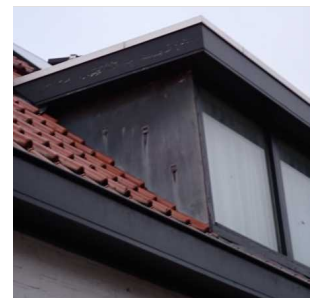
Er zijn geen gebreken aan de zijwangen van de dakkapel aangetroffen. Deze voorziening is in verband met de hoogte beperkt en alleen visueel (met hulpmiddelen) geïnspecteerd.

Beoordeling: **Goed**

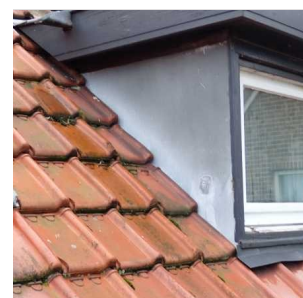
Er zijn geen gebreken aan de zijwangen van de dakkapel aangetroffen. Deze voorziening is in verband met de hoogte beperkt en alleen visueel (met hulpmiddelen) geïnspecteerd.

Beoordeling: **Goed**

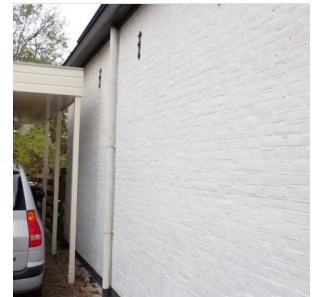
Voor zover visueel waarneembaar zijn er tijdens de keuring geen afwijkingen aan dit onderdeel geconstateerd. De hemelwaterafvoeren verkeren in een goede / voldoende conditie. De bevestigingen en de afwatering is voldoende. Het geheel kan functioneren als bedoeld.

Beoordeling: **Goed**

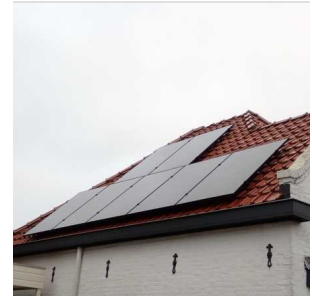
Voor zover visueel waarneembaar zijn er tijdens de keuring geen afwijkingen aan de zonnepanelen geconstateerd. Er is geen controle op het functioneren uitgevoerd.

Beoordeling: **Goed**

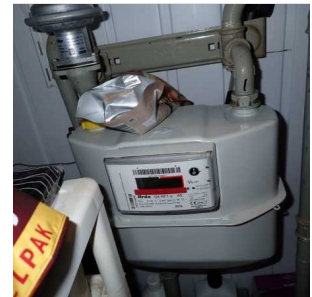
Gas

Er zijn geen gebreken aan het gassysteem aangetroffen. De beoordeling is beperkt, maar wordt, voor zover zichtbaar, zo zorgvuldig mogelijk uitgevoerd. De gasinstallatie wordt visueel geïnspecteerd en dus niet gekeurd.

Beoordeling: **Goed**

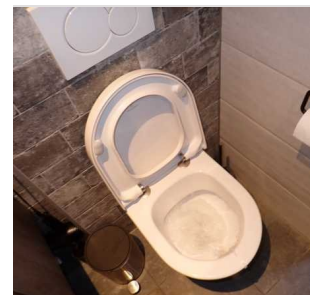
Riolering / afvoer

De riolering was tijdens het onderzoek niet zichtbaar, waardoor er geen onderzoek aan het geheel is uitgevoerd. Er kan dan ook geen uitspraak worden gedaan over het toegepaste materiaal of de conditie daarvan.

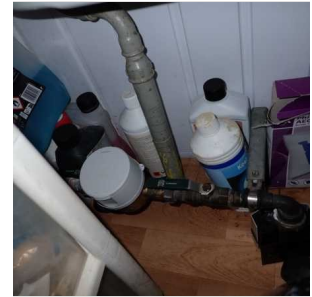
Enkele tappunten zijn gecontroleerd. De hoeveelheid waterafgifte is voldoende. Het gehele systeem functioneert voldoende. Er zijn geen bijzonderheden aangetroffen.

Beoordeling: **Goed**

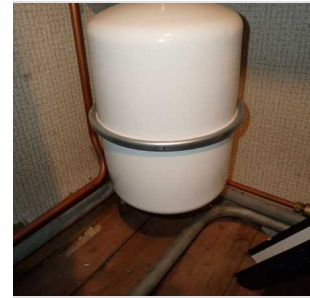
Voor zover visueel waarneembaar zijn er tijdens de keuring geen afwijkingen aan het expansievat geconstateerd. Dit onderdeel / voorziening verkeert in goede conditie en kan functioneren.

Beoordeling: **Goed**

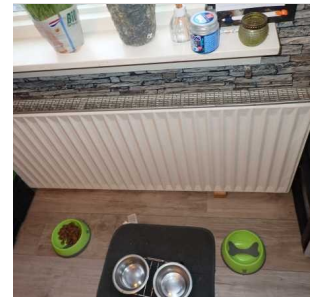
Verwarmingssysteem - Leidingwerk

Voor zover visueel waarneembaar zijn er tijdens de keuring geen afwijkingen aan het systeem geconstateerd. Dit onderdeel / voorziening verkeert in goede conditie en kan functioneren.

Beoordeling: **Goed**

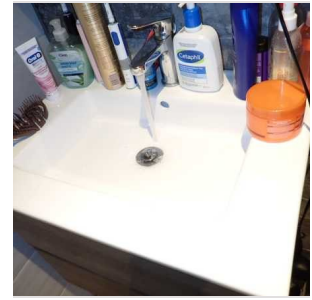
Voor zover visueel waarneembaar zijn er tijdens de keuring geen afwijkingen aan de wasbak geconstateerd. Dit onderdeel / voorziening verkeert in goede conditie en kan functioneren.

Beoordeling: **Goed**

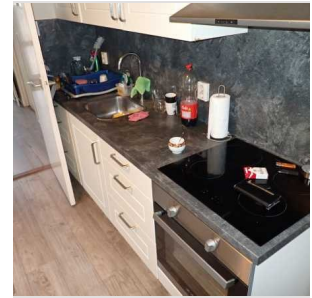
Keuken - Keukenblok

Voor zover visueel waarneembaar zijn er tijdens de keuring geen afwijkingen aan keukenblok geconstateerd. Dit onderdeel / voorziening verkeert in goede conditie en kan functioneren

Beoordeling: **Goed**

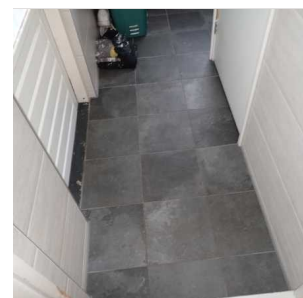
De vloer is, voor zover dat visueel waarneembaar is, voldoende vlak en stabiel. Er zijn vanaf de bovenzijde geen bijzonderheden aan de vloer aangetroffen. Deze beoordeling is op basis van een visuele inspectie. Er zijn geen metingen met een waterpas verricht.

Beoordeling: **Goed**
