# Bouwkundig Rapport

van het bouwkundig onderzoek  
uitgevoerd aan:

**Monnik 7**  
**1613 DJ Grootebroek**

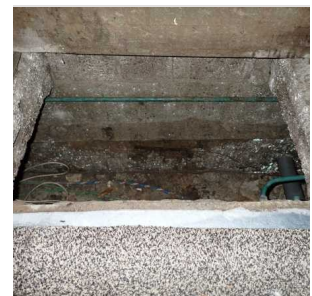
De kruipruimte, voor zover toegankelijk is geweest ten tijde van de inspectie is (vanaf het vloerluik) geheel te overzien. De inspectie is vanaf deze locatie visueel uitgevoerd. Er is voldoende hoogte in de kruipruimte. Hierdoor is onderhoud goed mogelijk. Bij verblijf in kruipruimtes dient u altijd ter zekerheid voor een 'wacht' bij het luik te zorgen. Deze visuele inspectie is echter uitgevoerd vanaf het luik.

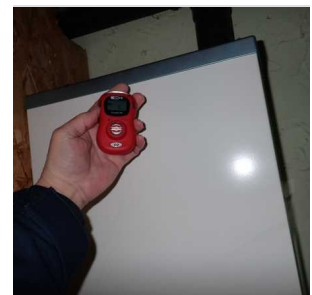
Er is, gedurende het onderzoek, ook een CO meting uitgevoerd. Gedurende deze meting zijn er geen verhoogde waardes gemeten. Koolmonoxide wordt ook wel de "onzichtbare moordenaar" genoemd omdat het een volledig kleur, smaak en reukloos gas is, wat inhoudt dat men het niet kan zien, proeven of ruiken.
