Rapport

van het bouwkundig onderzoek
uitgevoerd aan:

Amaryllislaan 7
1616 XA Hoogkarspel

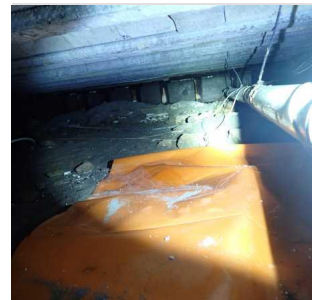
Vochtig klimaat

De bodemstructuur in de kruipruimte is vochtig. Bij veranderingen in het niveau van het grondwater kan het voorkomen dat er water staat in de kruipruimte. Er is een hoger risico op b.v. zwam en schimmel. Eventueel kan worden overwogen om een bodembedekker aan te brengen.

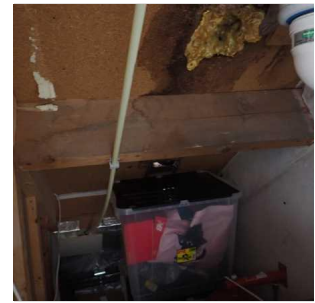
Dakdoorvoeren

Gebreken aan de doorvoer

Er zijn gebreken / schade aan de doorvoer en/of aansluitingen. Deze dienen te worden hersteld. Uitgangspunt hierbij is dat reparatie mogelijk is.

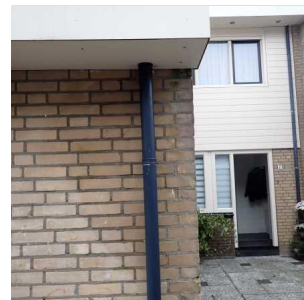
Er is een actieve lekkage. Direct herstel van de oorzaak is noodzakelijk. Bij de opgenomen kosten is rekening gehouden dat e.e.a. door middel van reparatie kan worden hersteld. Er is altijd een risico dat bij herstel blijkt dat andere gebreken zichtbaar worden, waardoor vervanging of herstel met hogere kosten alsnog uitgevoerd dient te worden.

Beoordeling: **Slecht**

direct (0 - 2 mnd): € 120

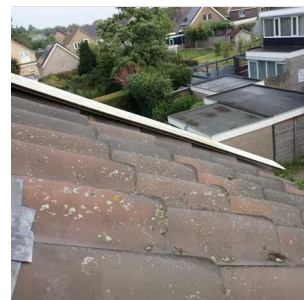
Nieuwe (onder)delen aanbrengen

Beoordeling: **Onvoldoende**

direct (3 - 12 mnd): € 255

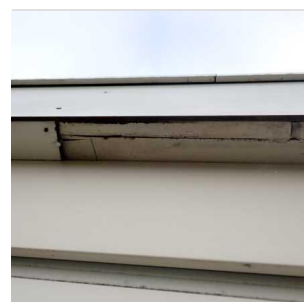
Ventilatie

Het lijkt erop dat de ruimtes achter het materiaal onvoldoende of matig zijn geventileerd. Dit zou in de constructie kunnen leiden tot condensvorming met mogelijk gebreken tot gevolg. Visueel is dit ten tijde van de inspectie niet waar te nemen, ook is hier geen zekerheid over te geven. Preventief kan deze ventilatie alsnog en eenvoudig worden aangebracht middels het boren van gaten en plaatsen van roostertjes.

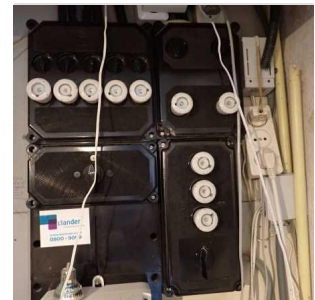
Beoordeling: **Voldoende**

1 - 5 jaar: € 380

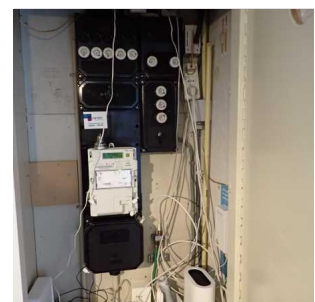
Beoordeling: **Voldoende**

1 - 5 jaar: € 1.200

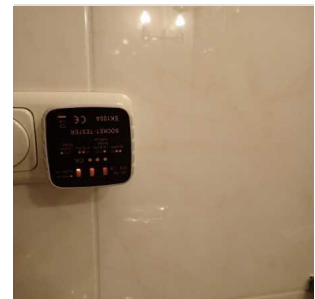
Elektra - Systeem

De conditie van de WCD en het schakelmateriaal

Er zijn gebreken aan de wandcontactdozen en het schakelmateriaal. De afwerking is onvoldoende en incidenteel niet veilig. Advies: klein onderhoud uitvoeren.

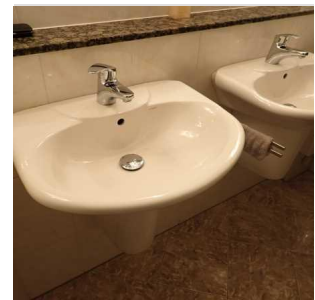
Voor zover visueel waarneembaar zijn er tijdens de keuring geen afwijkingen aan de wasbak geconstateerd. Dit onderdeel / voorziening verkeert in goede conditie en kan functioneren.

Beoordeling: **Goed**

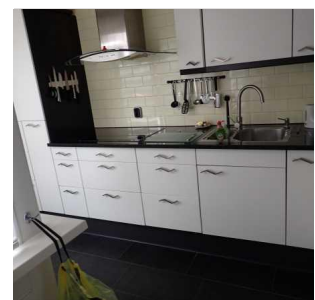
Het hang- en sluitwerk van de keukenkastdeuren verkeert in een voldoende conditie. Het geheel kan goed functioneren. Er zijn geen gebreken.

Beoordeling: **Goed**

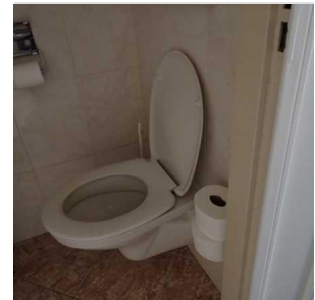
Voor zover visueel waarneembaar zijn er tijdens de keuring geen afwijkingen aan de toiletput geconstateerd. Dit onderdeel / voorziening verkeert in goede conditie en kan functioneren

Beoordeling: **Goed**

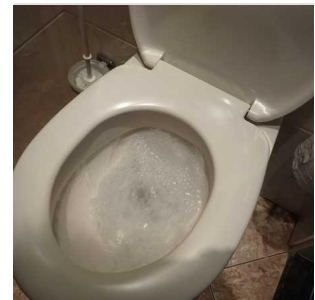
Tijdens de controle aan het toilet is mede gecontroleerd of het water vlot wegspoelt en niet 'blijft hangen'. Eventuele vertragingen in het afvoeren van dit afvalwater kunnen een indicatie zijn dat er (beginnende) rioolproblemen zijn. In dit geval is er bij deze controle geen probleem opgemerkt. De doorspoeling verloopt vlot en 'soepel'.

Beoordeling: **Goed**

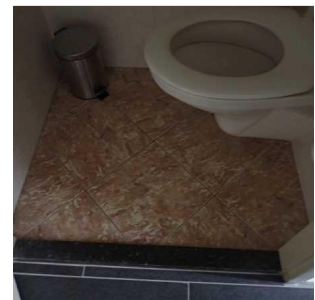
Voor zover visueel waarneembaar zijn er tijdens de keuring geen afwijkingen aan de vloer en de afwerking geconstateerd. Dit onderdeel / voorziening verkeert in goede conditie en kan functioneren.

Beoordeling: **Goed**

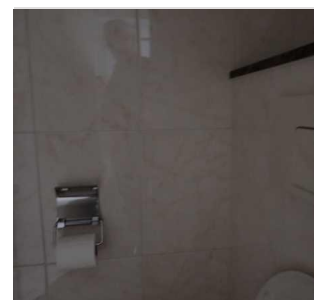
Voor zover visueel waarneembaar zijn er tijdens de keuring geen afwijkingen aan de wanden en de afwerking geconstateerd. Deze is op enkele plaatsen gecontroleerd op bevestiging. De afwerking zit voldoende vast. De hechting is voldoende. Dit onderdeel / voorziening verkeert in goede conditie en kan functioneren.

Beoordeling: **Goed**

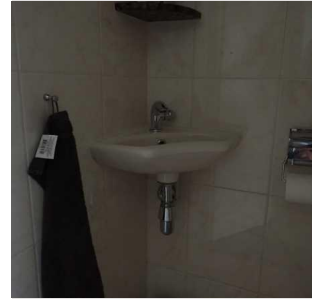
Voor zover visueel waarneembaar zijn er tijdens de keuring geen afwijkingen aan de wasbak geconstateerd. Dit onderdeel / voorziening verkeert in goede conditie en kan functioneren

Beoordeling: **Goed**

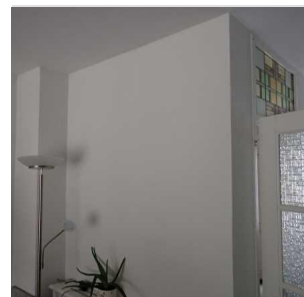
Voor zover visueel waarneembaar zijn er tijdens de keuring geen afwijkingen aan dit onderdeel geconstateerd. Dit onderdeel / voorziening verkeert in goede conditie en kan functioneren.

Beoordeling: **Goed**

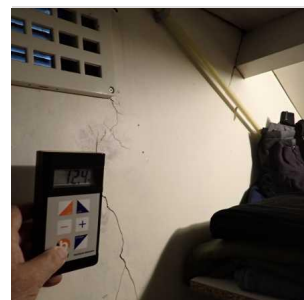
Oude sporen van vocht

Er zijn oude lekkage plekken waarneembaar. Esthetisch herstel conform de bestaande afwerking kan worden uitgevoerd. Oude of actieve lekkages kunnen de oorzaak zijn van tijdens de inspectie onzichtbare aantasting van het materiaal. Bij oude sporen van lekkage kan er reeds schade aanwezig zijn.

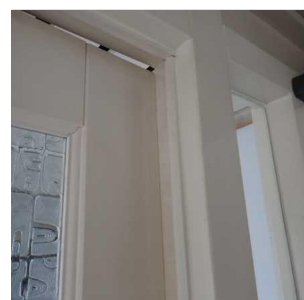
Beoordeling: **Voldoende**

1 - 5 jaar: € 65

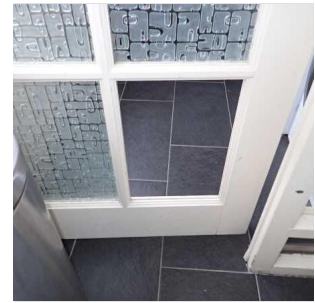
Glasbreuk in beglazing

Beoordeling: **Voldoende**

1 - 5 jaar: € 130

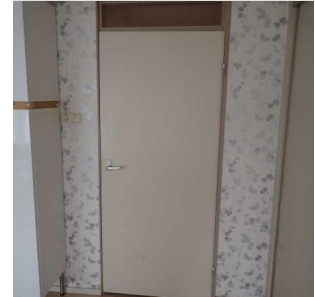
Hang- en sluitwerk

Er zijn diverse gebreken aan het hang- en sluitwerk. Advies: onderhoud en herstel van de gebreken aan het hang- en sluitwerk uitvoeren.

Beoordeling: **Voldoende**

1 - 5 jaar: € 120

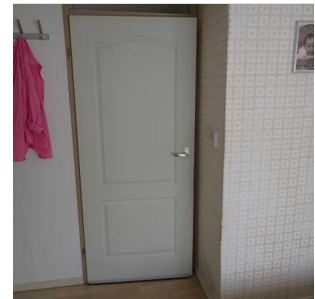
Schilderwerk van kozijnen

De binnenkozijnen, ramen, deuren en het schilderwerk verkeren in een voldoende conditie. Regulier onderhoud aan schilderwerk dient op termijn te worden uitgevoerd.

Beoordeling: **Goed**

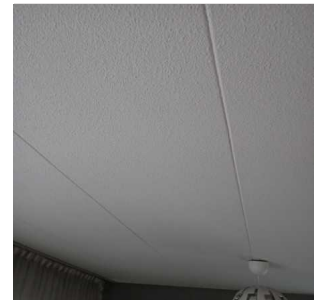
Voor zover visueel waarneembaar zijn er tijdens de keuring geen afwijkingen aan de plafonds geconstateerd. Dit onderdeel / voorziening verkeert in goede conditie en kan functioneren.

Beoordeling: **Goed**

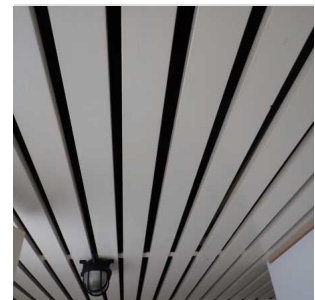
Voor zover visueel waarneembaar zijn er tijdens de keuring geen afwijkingen aan de plafonds geconstateerd. Dit onderdeel / voorziening verkeert in goede conditie en kan functioneren.

Beoordeling: **Goed**

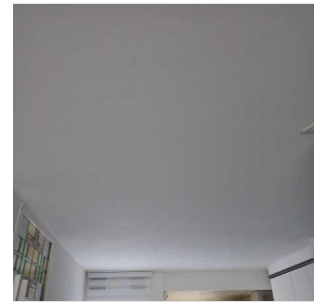
Voor zover visueel waarneembaar zijn er tijdens de keuring geen afwijkingen aan de plafonds geconstateerd. Dit onderdeel / voorziening verkeert in goede conditie en kan functioneren.

Beoordeling: **Goed**

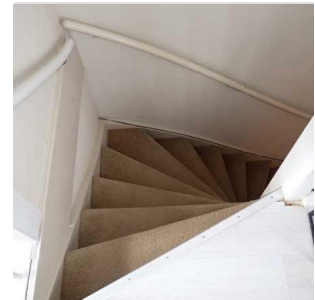
Voor zover visueel waarneembaar zijn er tijdens de keuring geen afwijkingen aan de trappen en leuning geconstateerd. Dit onderdeel / voorziening verkeert in goede conditie en kan functioneren.

Beoordeling: **Goed**

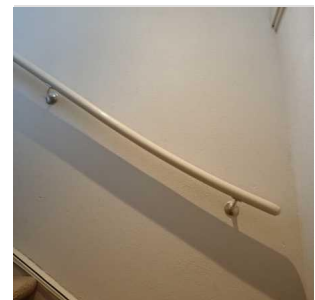
De balustrade / trapleuning is gecontroleerd op stabiliteit en veiligheid. Hieraan zijn geen gebreken geconstateerd. Het geheel kan goed en veilig functioneren.

Beoordeling: **Goed**

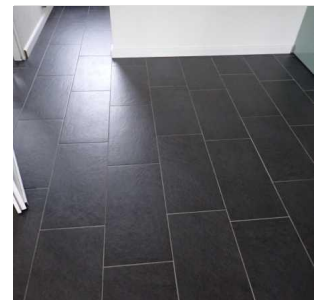
De vloer is, voor zover dat visueel waarneembaar is, voldoende vlak en stabiel. Er zijn vanaf de bovenzijde geen bijzonderheden aan de vloer aangetroffen. Deze beoordeling is op basis van een visuele inspectie. Er zijn geen metingen met een waterpas verricht.

Beoordeling: **Goed**

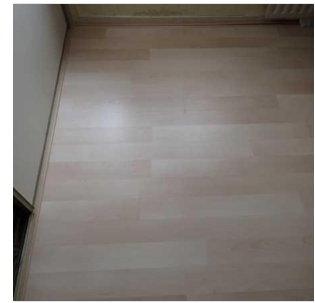
De vloer is, voor zover dat visueel waarneembaar is, voldoende vlak en stabiel. Er zijn vanaf de bovenzijde geen bijzonderheden aan de vloer aangetroffen. Deze beoordeling is op basis van een visuele inspectie. Er zijn geen metingen met een waterpas verricht.

Beoordeling: **Goed**

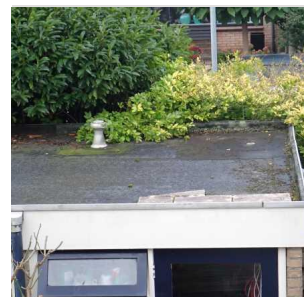
Het materiaal is gedateerd en/of economisch afgeschreven. Door de minder goede conditie van deze dakbedekking is er een verhoogd risico op lekkage en/of vervolgschade aan de dakconstructie mogelijk. Vervanging van de bedekking is op (korte)termijn noodzakelijk.

Beoordeling: **Voldoende**

1 - 5 jaar: € 900

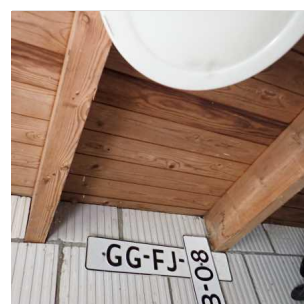
Het dakbeschot verkeert in een goede conditie. Er zijn geen gebreken opgemerkt. Het dakbeschot is slechts deels en zeer plaatselijk geïnspecteerd. Het is vanzelf onmogelijk om het hele dakvlak te inspecteren.

Beoordeling: **Goed**

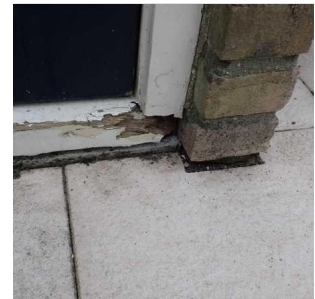
In dit onderdeel is houtrot aangetroffen. De exacte schade zal pas zichtbaar worden tijdens de noodzakelijk uit te voeren werkzaamheden. Om verdere schade te voorkomen dient onderhoud en herstel te worden uitgevoerd, waarbij de rotte delen dienen te worden vervangen.

Beoordeling: **Onvoldoende**

direct (3 - 12 mnd): € 750

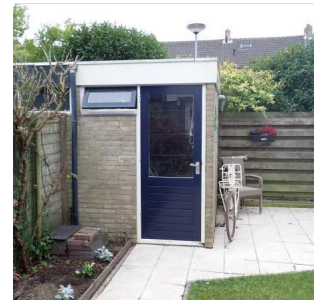
Het schilderwerk behoeft aandacht. Professioneel onderhoud dient te worden uitgevoerd. Met name de gevoelige delen, zoals liggende delen en verbindingen, extra behandelen. Voor zover noodzakelijk inspectie en herstel van gebreken uitvoeren aan zwakke plekken.

Beoordeling: **Onvoldoende**

direct (3 - 12 mnd): € 380

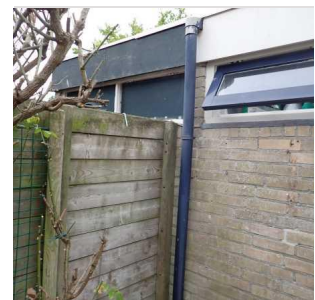
Voor zover visueel waarneembaar zijn er tijdens de keuring geen afwijkingen aan dit onderdeel geconstateerd. De hemelwaterafvoeren verkeren in een goede / voldoende conditie. De bevestigingen en de afwatering is voldoende. Het geheel kan functioneren als bedoeld.

Beoordeling: **Goed**

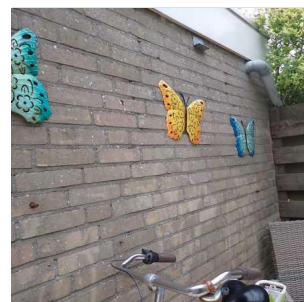
Voor zover visueel waarneembaar zijn er tijdens de keuring geen afwijkingen aan dit onderdeel geconstateerd. Dit onderdeel / voorziening verkeert in goede conditie en kan functioneren.

Beoordeling: **Goed**

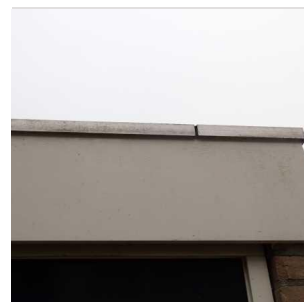
Het schilderwerk heeft aandacht. Professioneel onderhoud dient te worden uitgevoerd. Met name de gevoelige delen, zoals liggende delen en verbindingen, extra behandelen. Voor zover noodzakelijk inspectie en herstel van gebreken uitvoeren aan zwakke plekken.

Beoordeling: **Voldoende**

1 - 5 jaar: € 570
